愛知県半田市亀崎町7丁目65  
半田市亀崎地域総合福祉センター 様

亀崎地域総合福祉センターは、地域の公共福祉拠点として多くの方が利用しています。  
既存の自動ドアは設置から20年以上経過しており、経年劣化による故障などの不具合の懸念がありました。

2020年11月9日 全国自動ドア産業振興会は、自動ドア装置を寄贈し、老朽化による危険を無くしました。

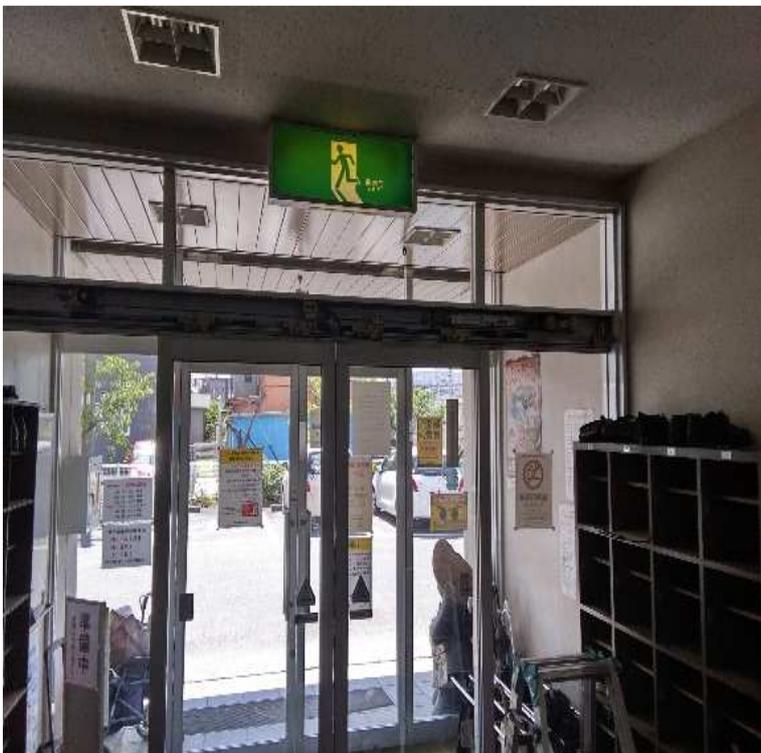
内観

内観右ドア戸先にひねりがあり、中間方立てに当たるとの報告がございました。

回避策として、中間方立てに当たらないように引き残しをつくる方法があります。

有効開口部は狭くなりますが、ドア吊り込みの際に調整をお願いいたします。
