アルミ100見込みブラック自動ドアフロント  
内蔵両引き自動ドア装置

| 平面図・姿図・縦断面図 | △ | | | | | 野口 | 野口 | | | 1/20 | | 殿 | 月 | 日 | 自動ドア装置交換工事 |

長瀬町保健センター/就業改善センター 建物外観

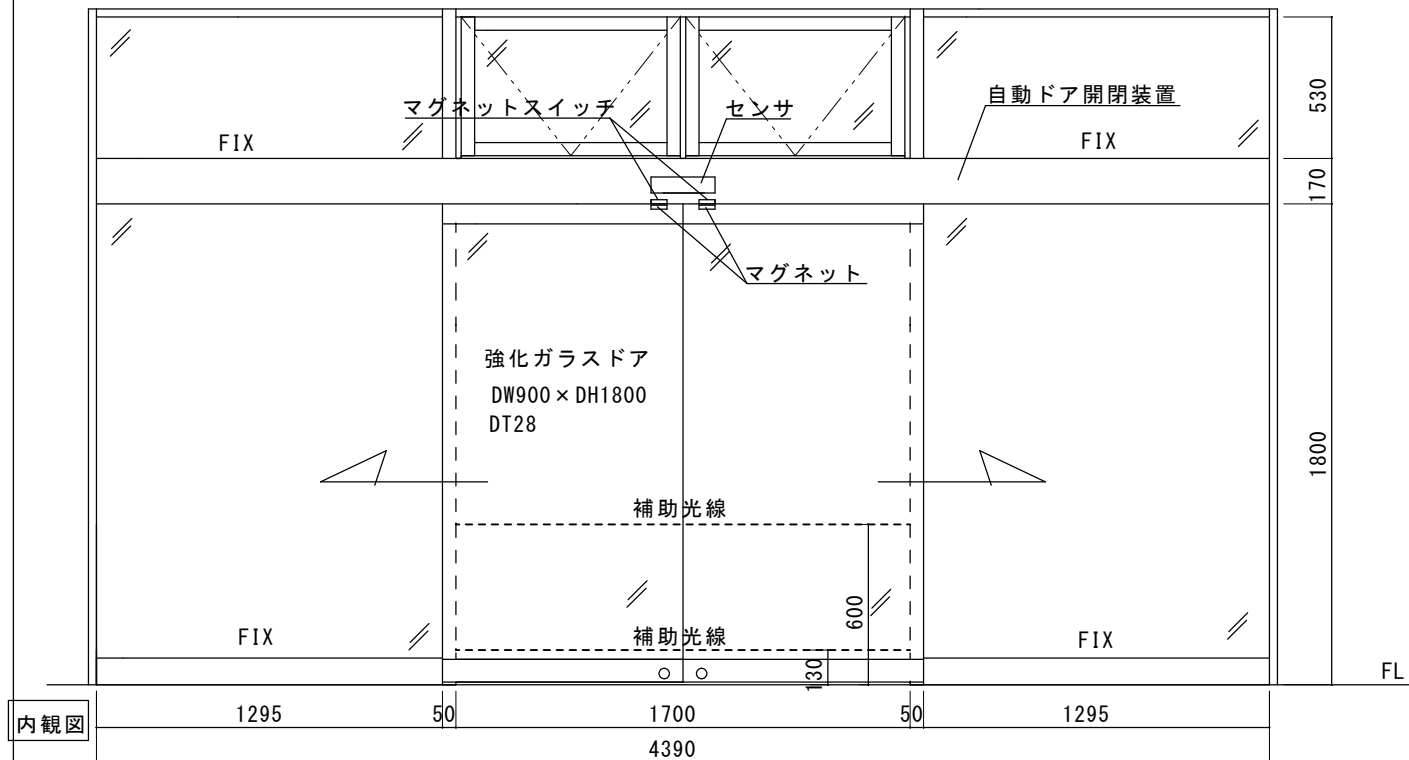
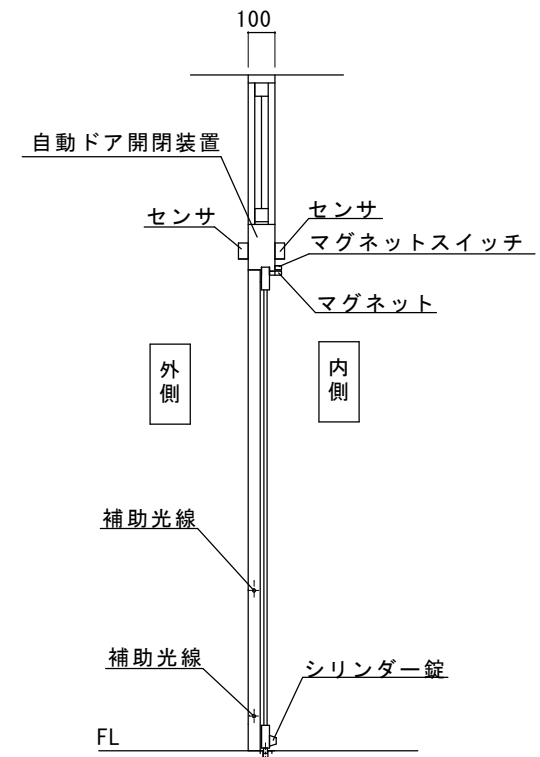
- ①老朽劣化自動ドア装置撤去処分
- ②新規両引き自動ドア開閉装置
- ③内外無目付けセンサー
- ④補助光線センサ（対向2光線）
- ⑤上記材料交換取付調整費

※内側センサの検出範囲にマグネットスイッチや  
マグネットが入らないような方法で設置してください。

強化ガラスドアの鍵修理  
※施設所有者と直接打ち合わせ願います。

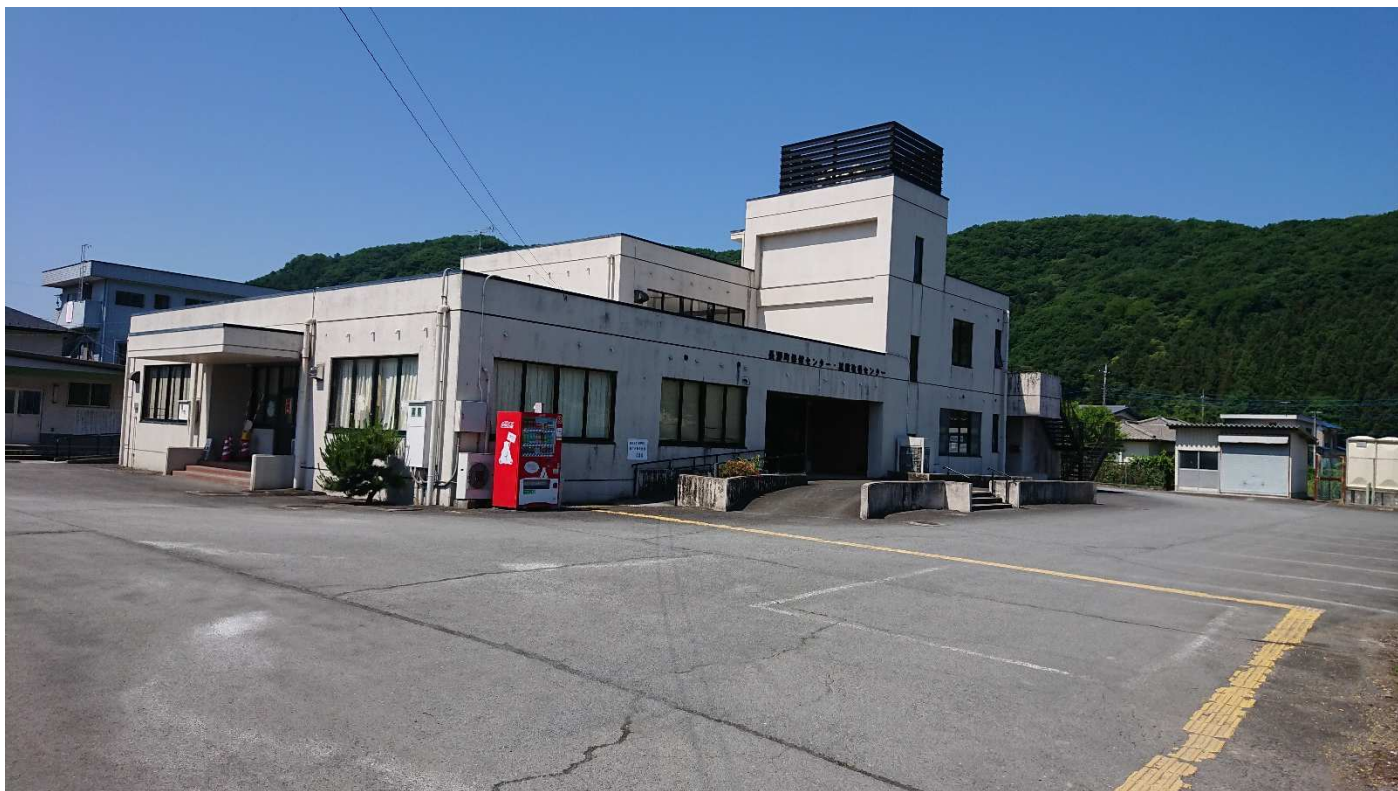
玄関（外観）

アルミ 100 見込みブラック自動ドアフロント内蔵両引き自動ドア装置/強化ガラスドア  
内外無目付け起動センサ/対抗 2 光線補助センサ

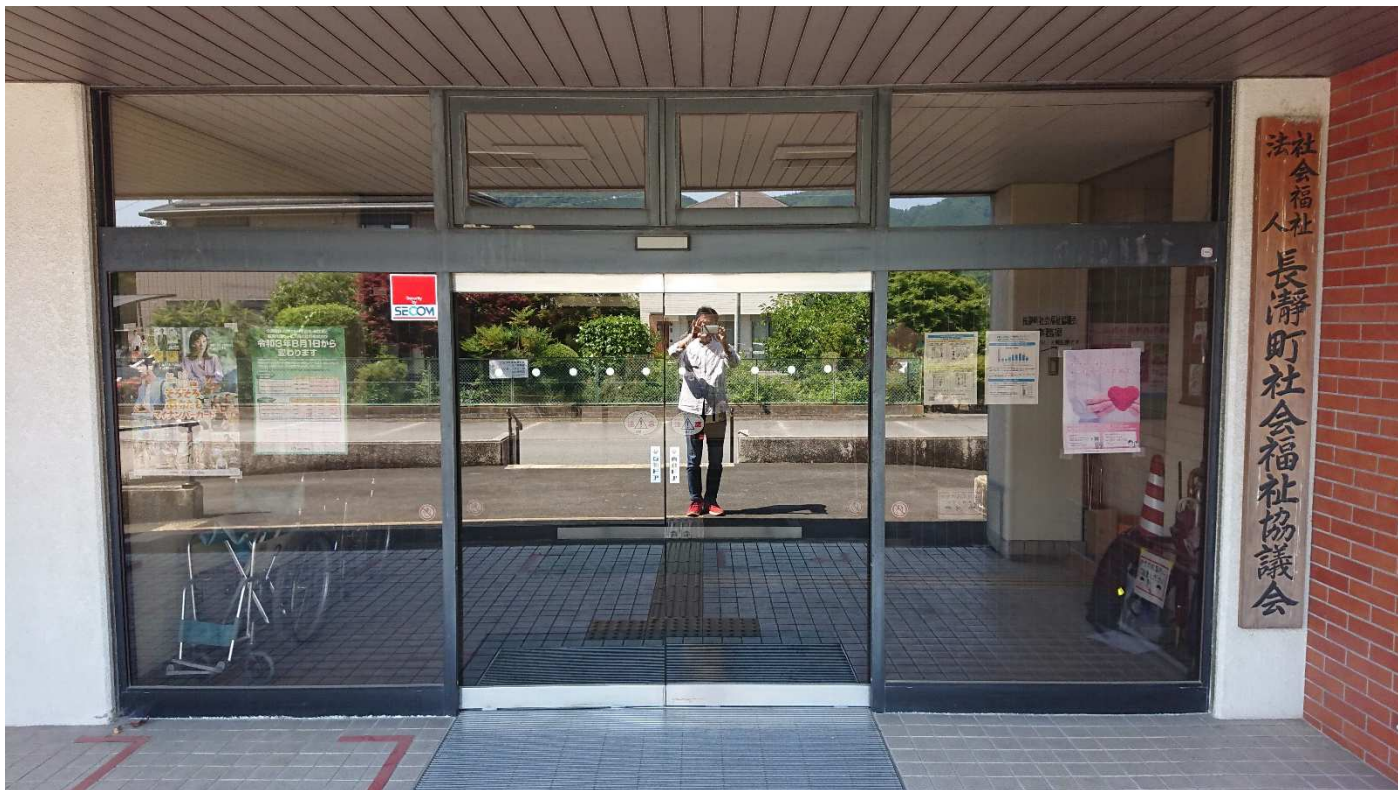
玄関（内観）内側センサの下にマグネットスイッチ（リードスイッチ）があります。

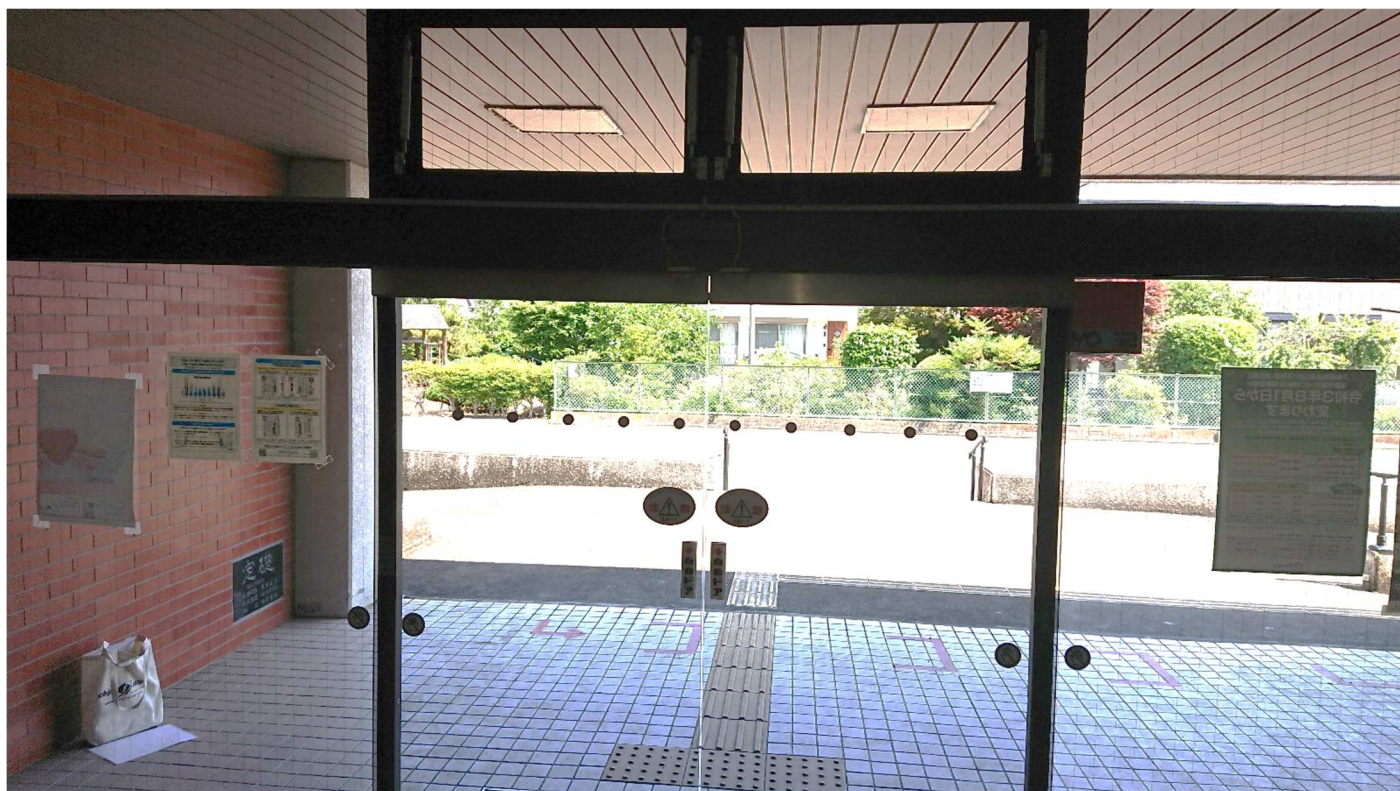
内側センサーの状況について

マグネットスイッチが検出範囲にかかり、検出範囲の一部を消している状態でした。

また、ドアにつけられたマグネットも検出範囲内を移動する状態でしたが、現状はマグネットスイッチで消された検出範囲部分を動くので誤作動は置きませんが、大変危ない状況となっています。

- ・ センサをマグネットスイッチやマグネットが検出範囲に入らないようにふかして設置する方法
  - ・ マグネットスイッチとマグネットをセンサの検出範囲にかからない位置に取付直しする方法
- などの対策で安全な検出範囲の確保をお願いします。

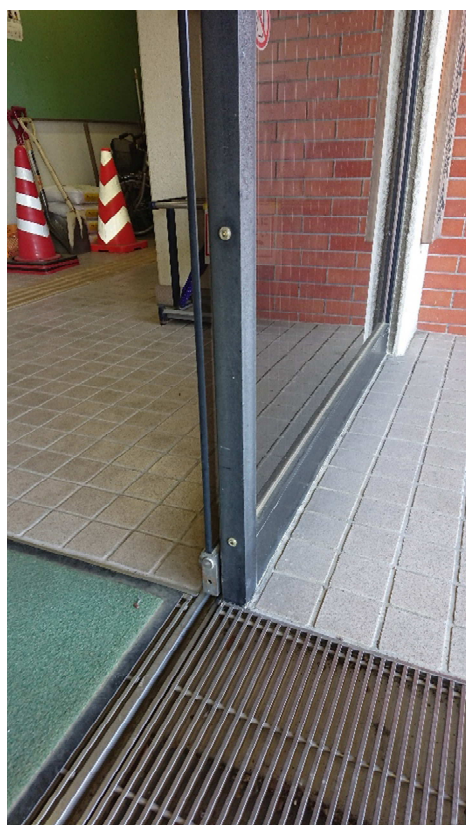
内観右側ドアのシリンダー錠が不調です。

- ・ドア外側に鍵穴はありません
- ・内側のみシリンダー錠になっています(現状：MIWA TRS-2 廃番) → (代替品 TRT 錠)
- ・修理で直るか、交換が必要かは施設所有者と直接打ち合わせください。
- ・尚、交換の場合、サムターンに変更することも可能かと思いますが打ち合わせ願います。

**鍵の修理・交換は別途工事になります。**

鍵の修理・交換は、自動ドア施工時に実施するのが2度手間になりませんので、ご考慮くださいますようお願いいたします。
