天井裏納まり自動ドア装置一式交換工事

| 図面名称 平面図・姿図・縦断面図 | No. | 年月日 | 訂正事項 | JADSA | 理事 | 理事 | 設計 | 製図 | 照査 | 縮尺 | 設計監理 | 工事名 那須高山保健福祉センター 自動ドア装置一式交換工事 | |

件名：那須烏山市保健福祉センター
建物外観

設置から22年経過した自動ドア装置は、老朽劣化が進行して異音やがたつきが大きくなっていました。高齢者や障がい者の利用も多いことから装置の交換を望まれました

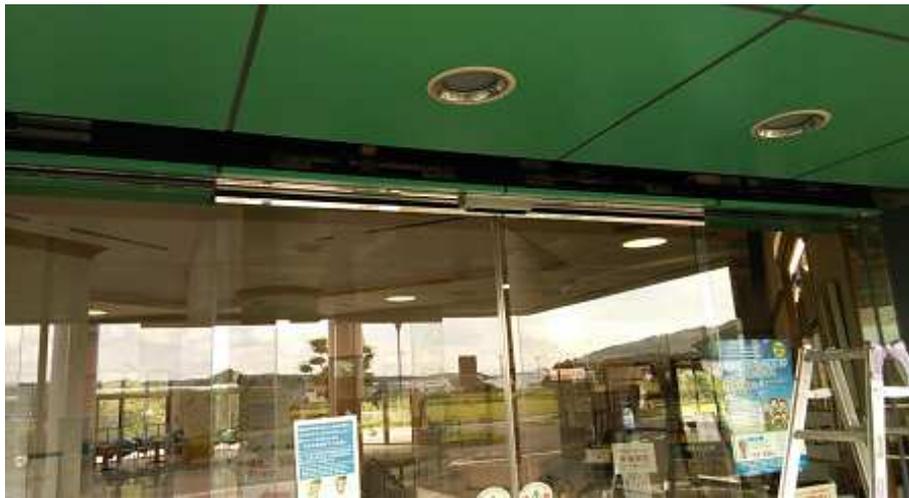
件名：那須烏山市保健福祉センター
点検口

コメント
天井材4分割で着脱可能

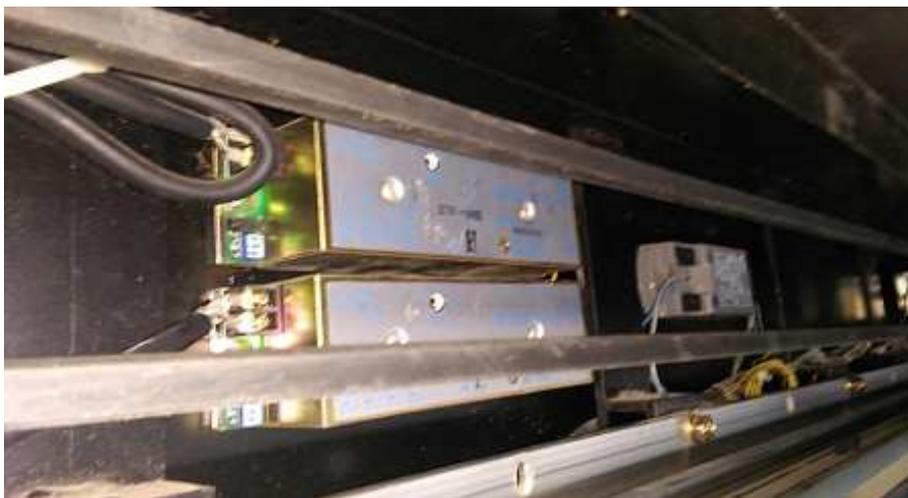
附属機器

感知不良で近況で無目下付けセンサーに変更の様子
