<風除室外側> 見積範囲 アルミブロンズ100見込みフロント内蔵  
自動ドア装置の一斉交換工事

図面名称 平面図・姿図・縦断面図	No.	年月日	訂正事項	JADSA	理事	理事	設計	製図	照査	縮尺	設計監理	工事名 南那須庁舎自動ドア装置交換	設計番号	図番 1
							野口	野口		1/20	施工			
NPO法人全国自動ドア産業振興会											月 日	月 日

件名：那須烏山市役所 南那須庁舎  
建物外観

栃木県那須烏山市大金240  
那須烏山市南那須庁舎 様

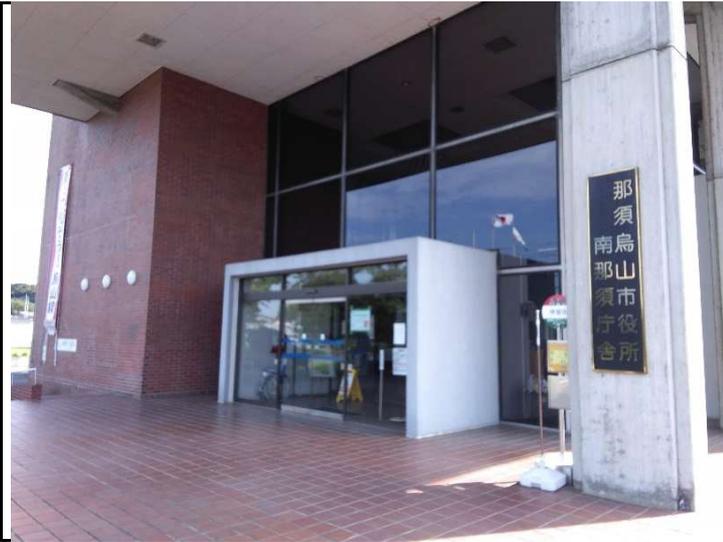
自動ドアフロント 外観

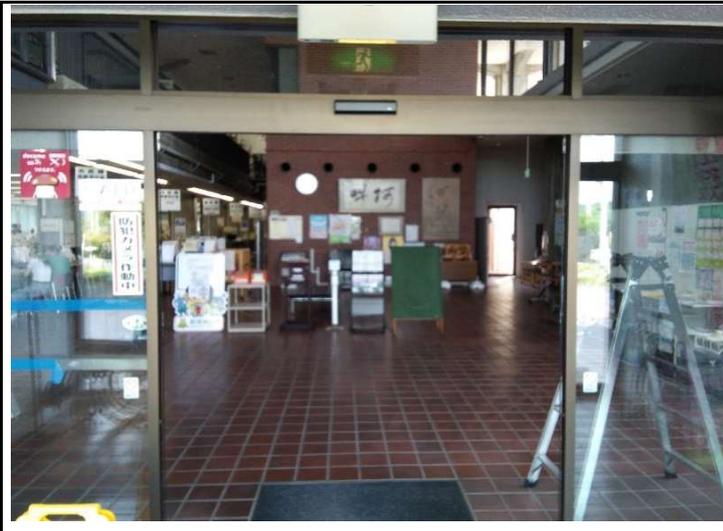
自動ドアフロント 内観

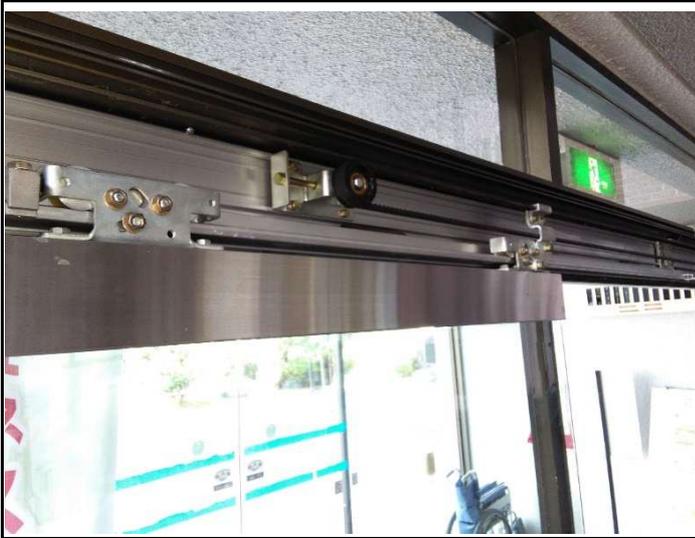
自動ドア開閉装置（装置取付状態）

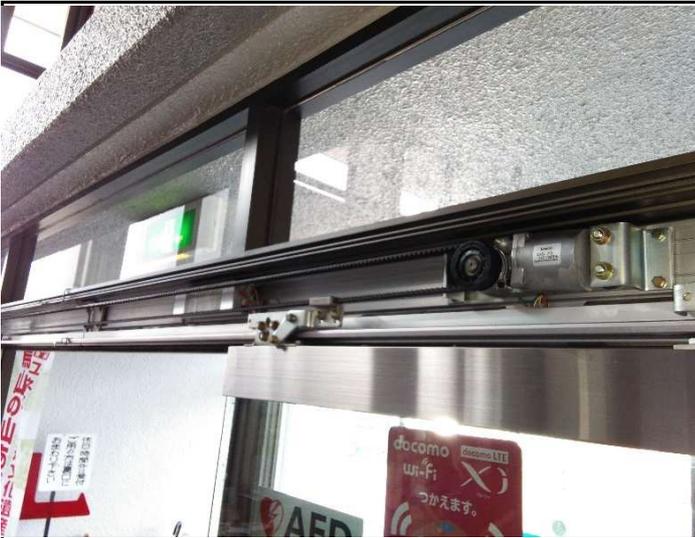
自動ドア開閉装置（装置取付状態）

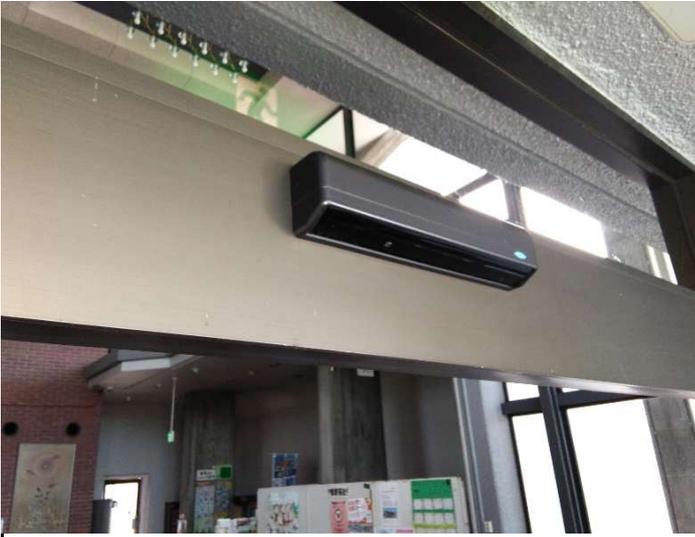
外側起動センサ

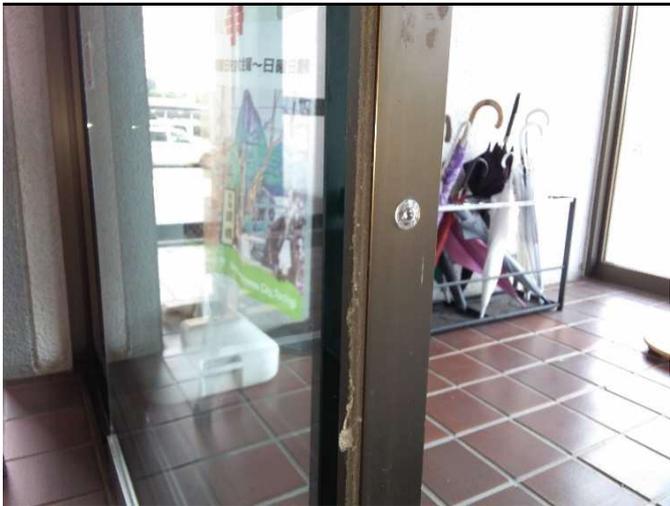
補助光線センサ

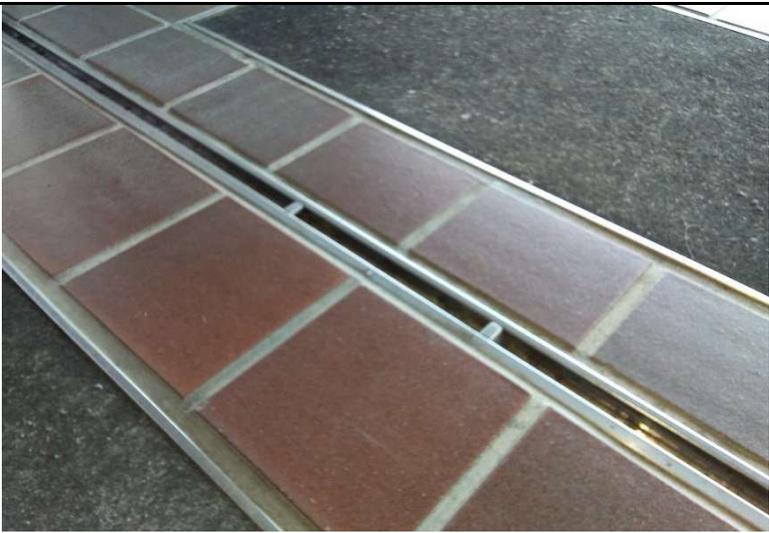
ガイドレール/ドアガイドの状態(正常な場合のみ省略可)

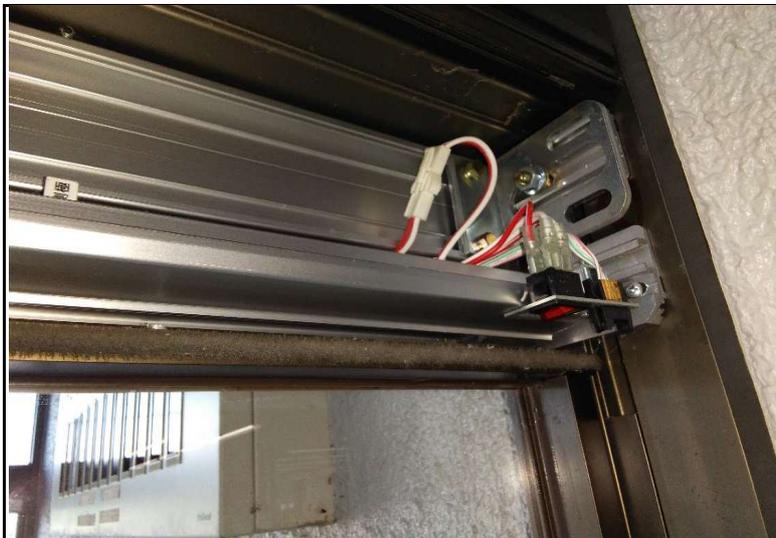
その他（電源接続部）

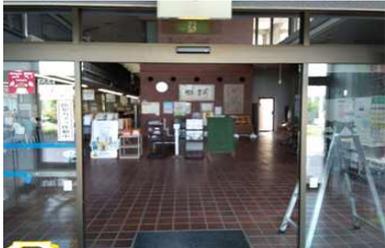
自動ドア装置は設置から12年が経過し、来庁者も多いため消耗が著しく、度々異音の発生している状態でした。  
令和3年度に風除室外側の自動ドア装置は振興会の寄付により新しくなりましたが、内側の自動ドア装置は古いままでした。

① 交換前自動ドア装置外観

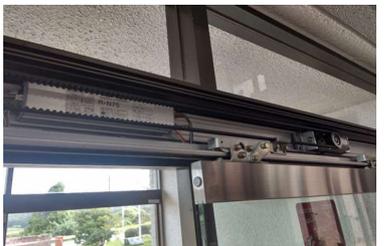
② 老朽化自動ドア開閉装置

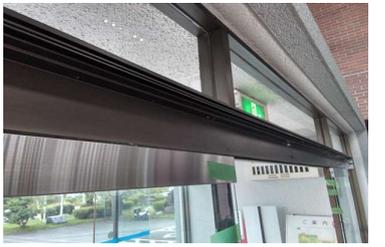
③ 老朽化装置撤去

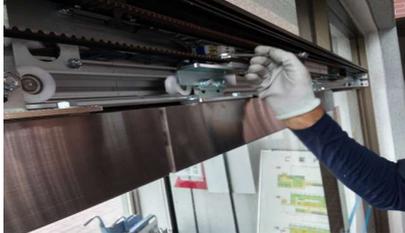
⑦ 新規自動ドア装置施工中

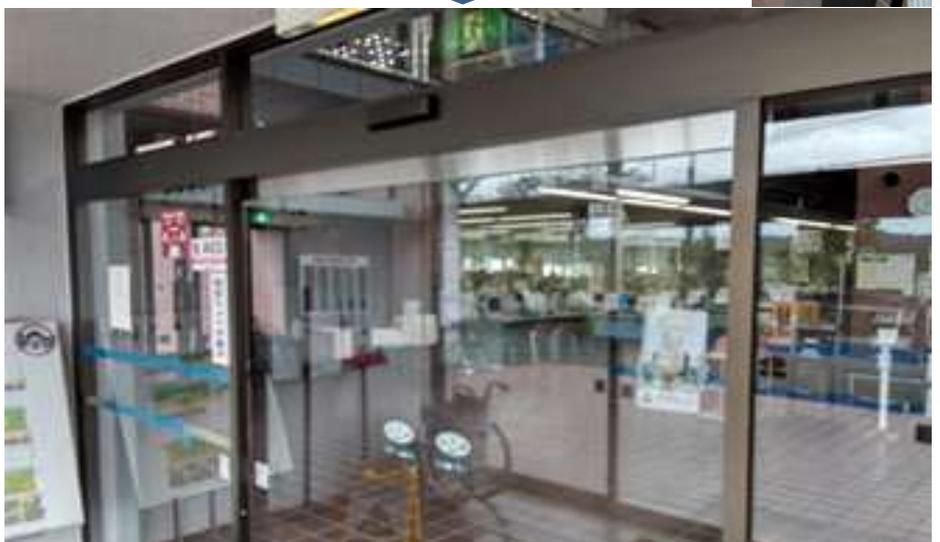
⑧ 自動ドア装置交換工事完了

2024年10月10日 全国自動ドア産業振興会は、自動ドア装置を寄贈し、老朽化による危険を無くしました。

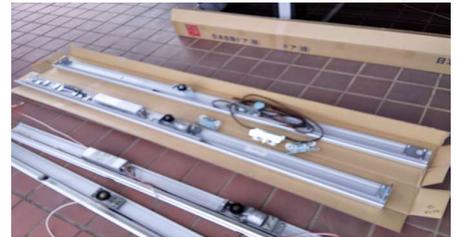
⑥ 新規自動ドア開閉装置

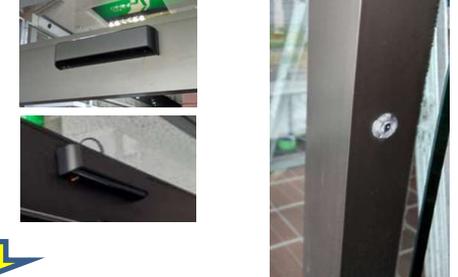
⑧ 新規起動センサ/補助光線センサ
