見積範囲 アルミシルバー100見込みフロント内蔵
自動ドア装置一式交換工事

件名：那須烏山市役所 烏山庁舎 風除室内部
建物外観

自動ドア開閉装置は、設置から12年が経過しており、来庁者も多いことから消耗が激しく、度々異音も発生していました。また、令和3年に風除室外側の自動ドア装置は終わっていましたが、内側は未だでした。施工の際に、起動センサを天井埋込センサから無目付け型のセンサへ変更して、検出の確実性を高めました。

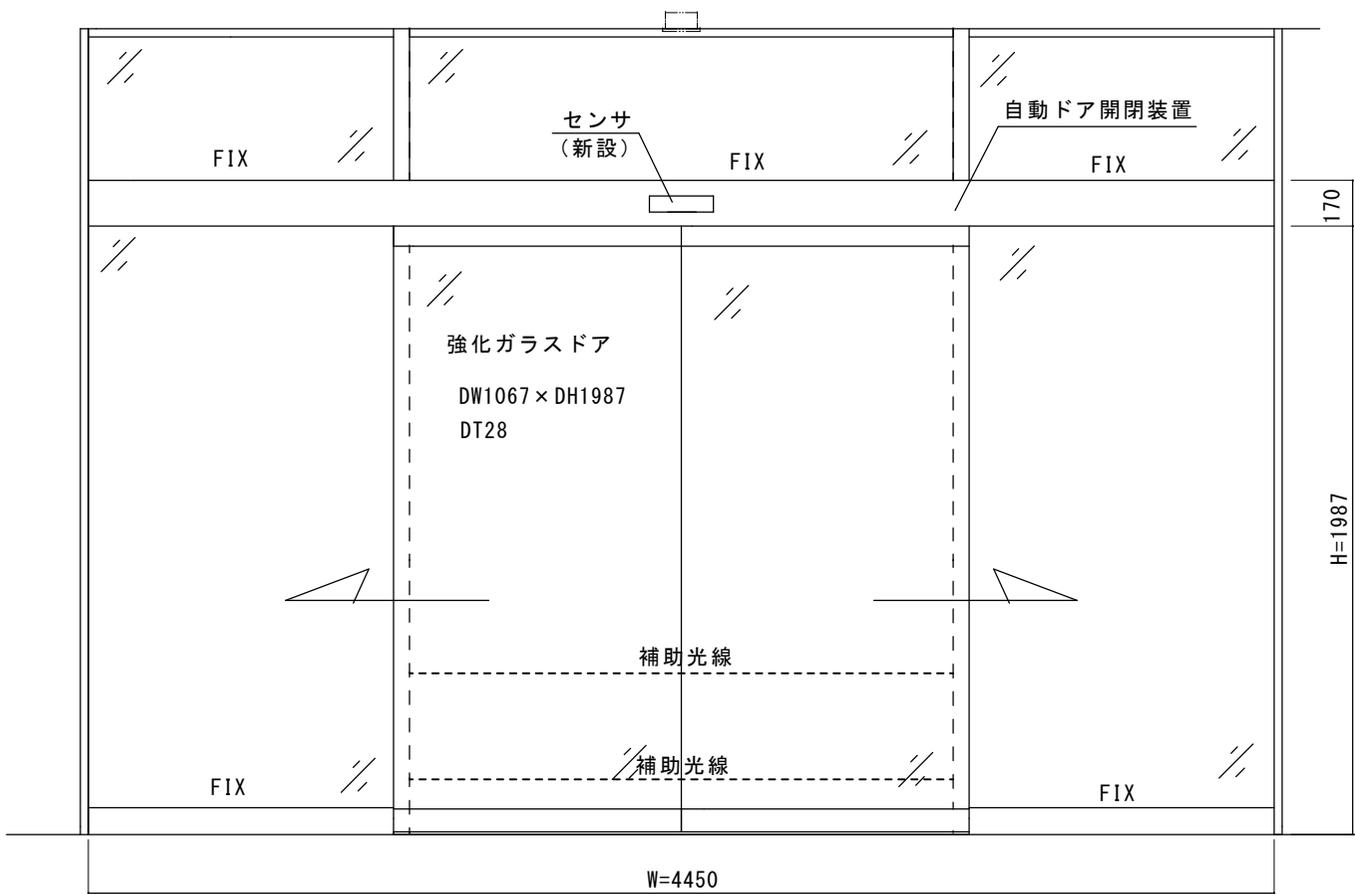
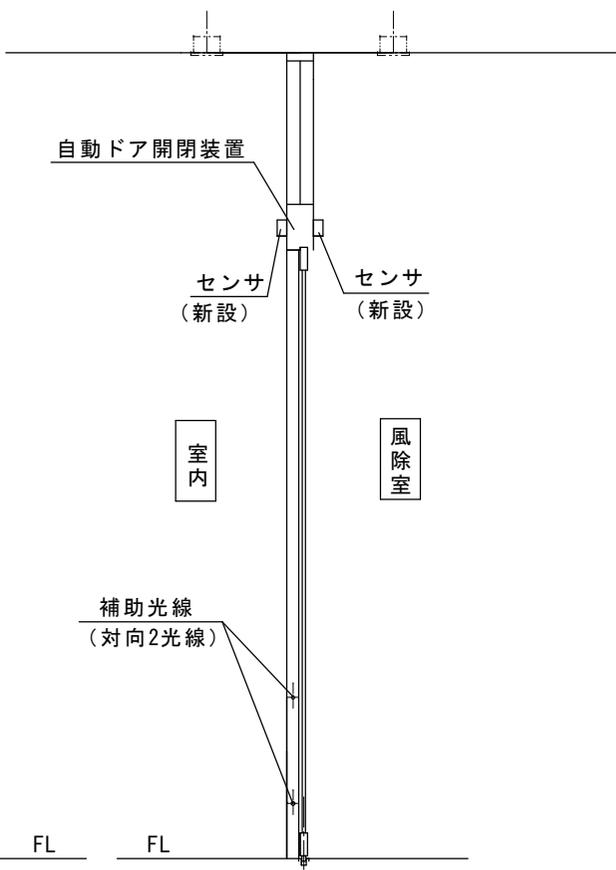
天井埋め込みセンサ→無目付センサに変更

- ① 老朽化自動ドア装置一式撤去処分
- ② 新規自動ドア開閉装置
- ③ 内外起動センサ、補助光線センサ（対向2光線）
- ④ 上記材料交換取付調整

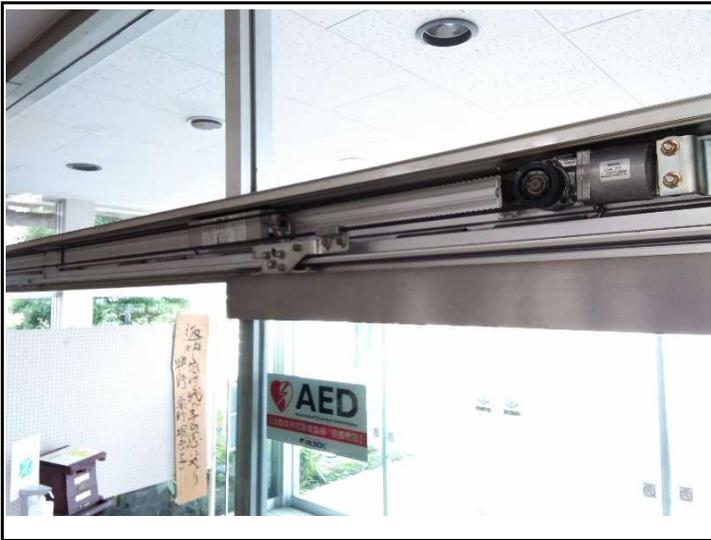
自動ドア開閉装置（装置取付状態）

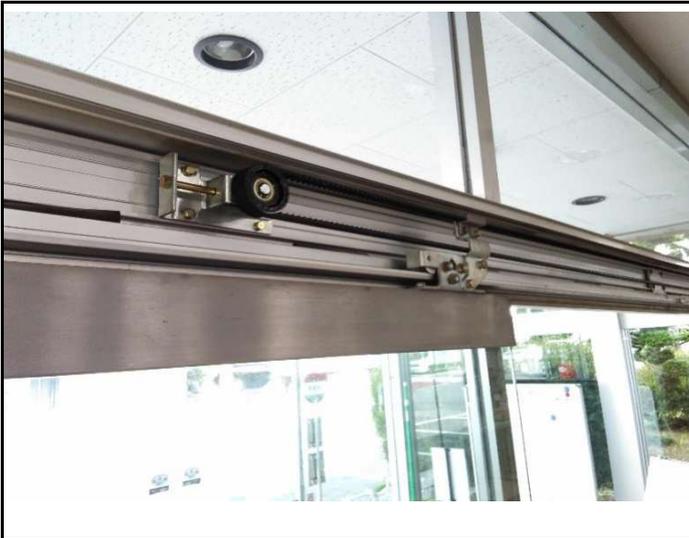
自動ドア開閉装置（装置取付状態）

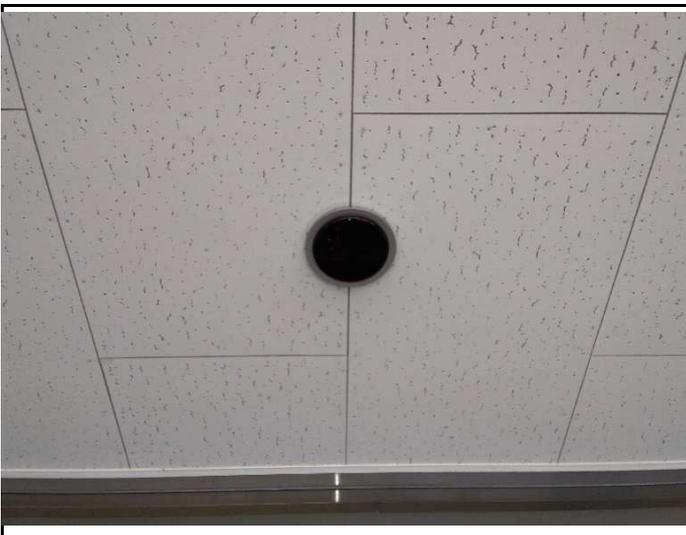
外側起動センサ

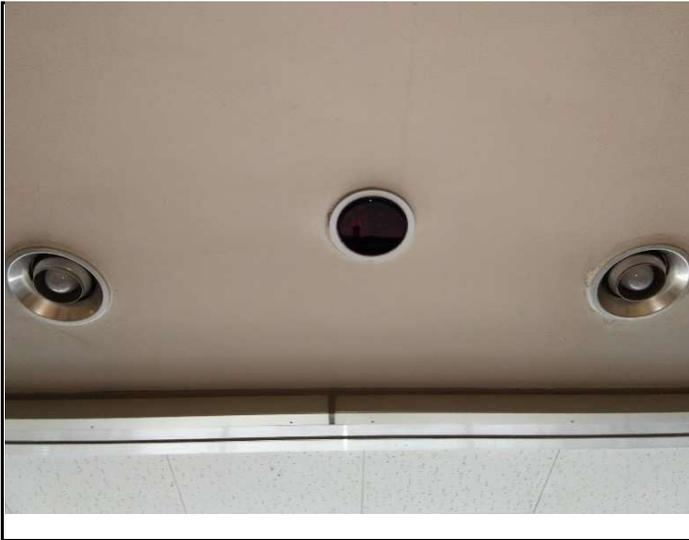
内側起動センサ

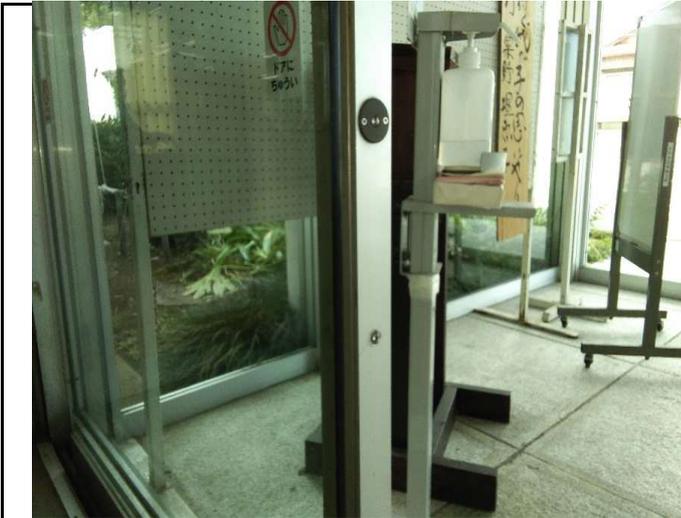
補助光線センサ

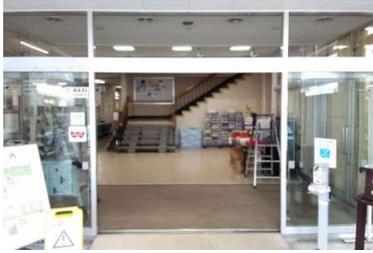
①交換前自動ドア装置外観

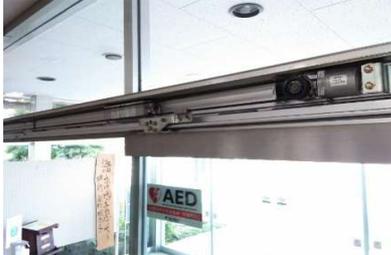
②老朽化自動ドア開閉装置

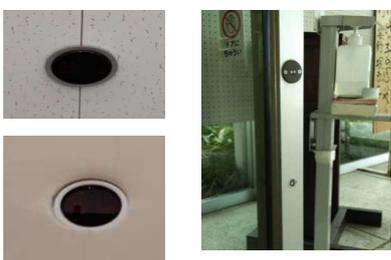
③内外起動センサ/補助センサ
