SUS鏡面自動ドアフロント納まり

現状

栃木市勤労者総合福祉センター 内部より撮影↓

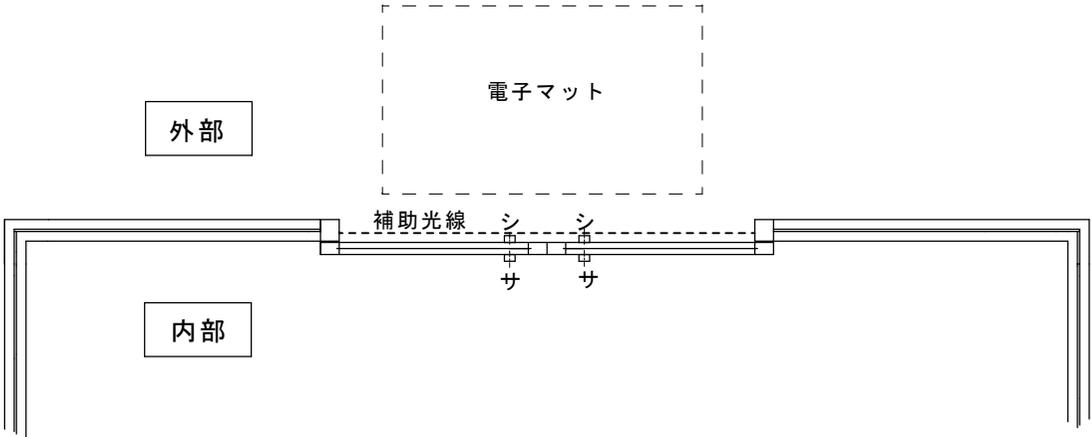
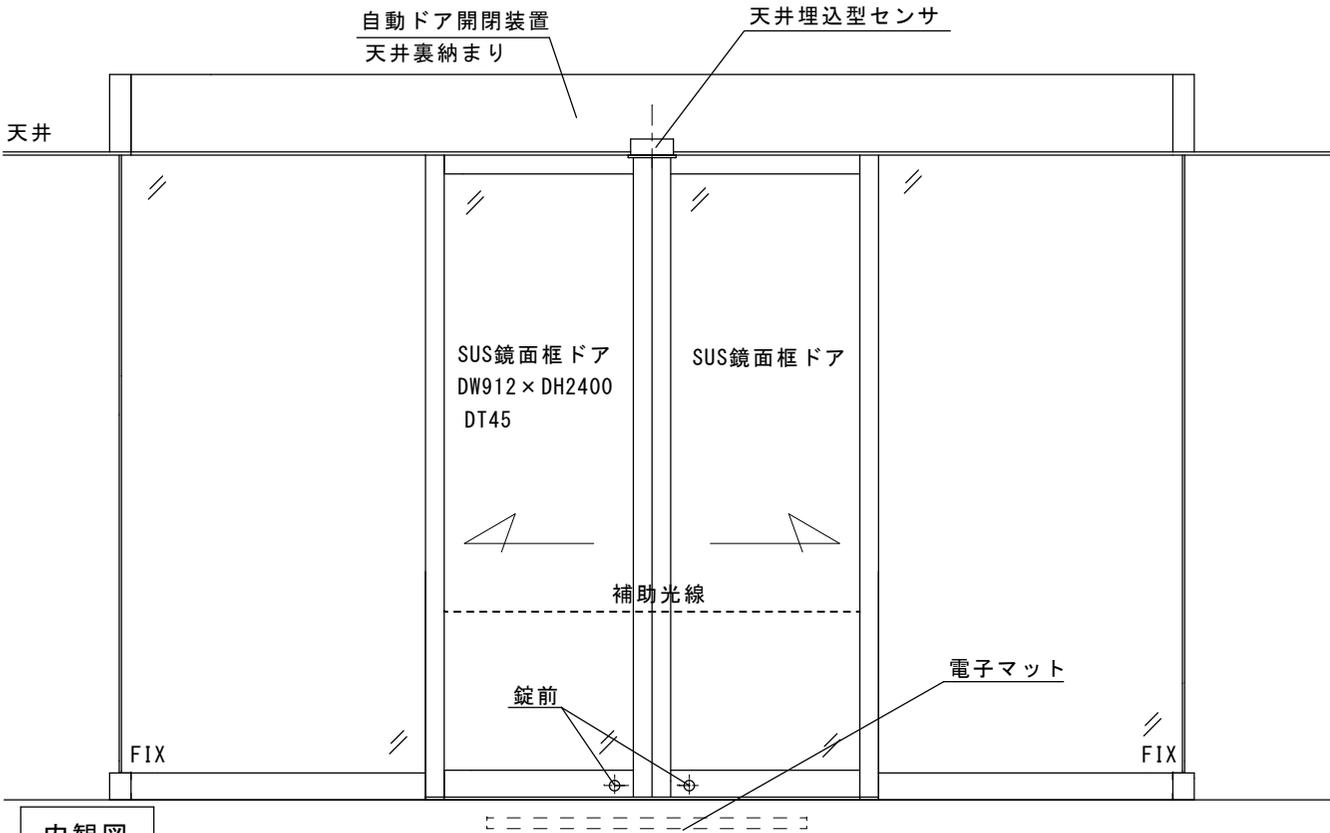
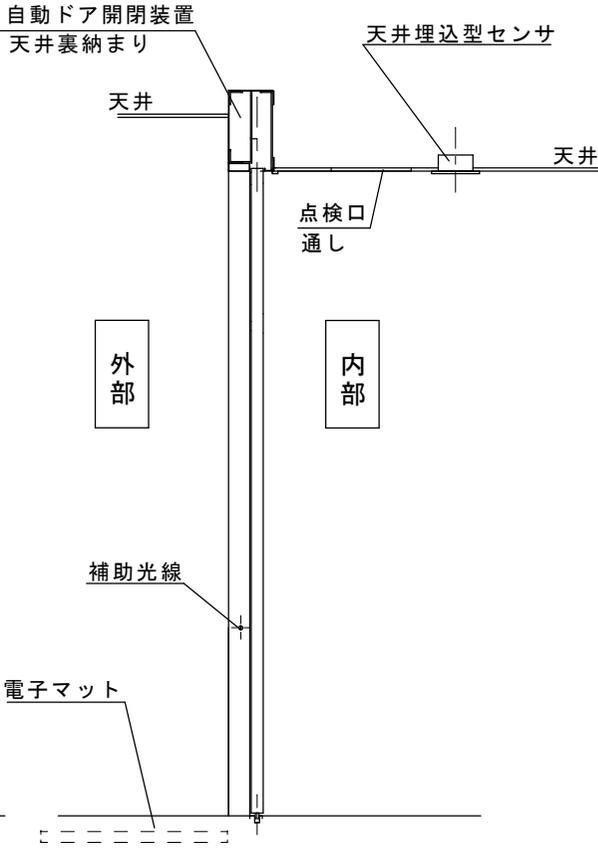
内観図

- 自動ドア開閉装置老化
- 外部：電子マット老化
- 内部：天井埋込型センサ老化
- 内部：サムターンで施錠しにくい
