熊本県球磨郡あさぎり町上北1874番地
あさぎり町社会福祉協議会 様

平成26年10月3日 全国自動ドア産業振興会は、自動ドア装置を寄贈し、老朽化による危険を無くしました。

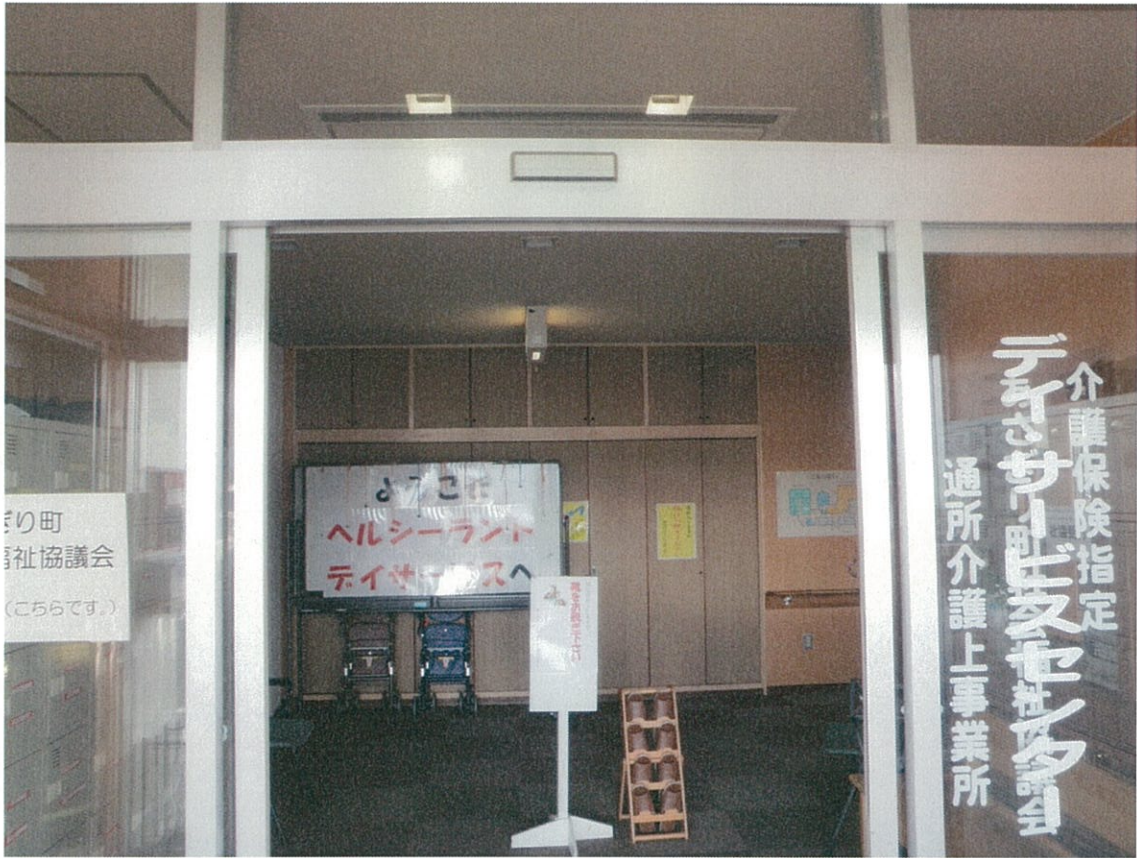
内側自動ドア

今回は風除室外側の自動ドア装置を新しくしました。内側も同様に老朽化しておりスイッチは切ったままです。振興会の次年度事業に申請したいとのことです。

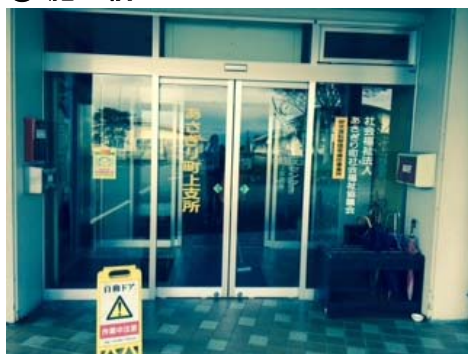
① 施工前

自動ドアが老朽化して、安全上の問題が発生していたために、電源スイッチを切ったままです。振興会の事業で、自動ドア装置が新しくなり、快適に通行できるようになりました。

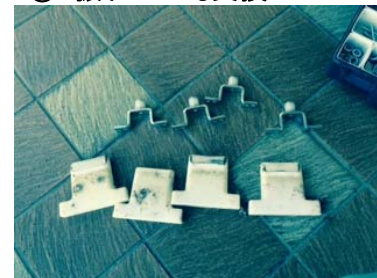
⑦ 振れ止めも交換
