施工範囲 (見積り範囲)

奈良県御所市13番地  
「アザレアホール 様」

平成27年4月30日 全国自動ドア産業振興会は、自動ドア装置を寄贈し、老朽劣化による危険を無くしました。

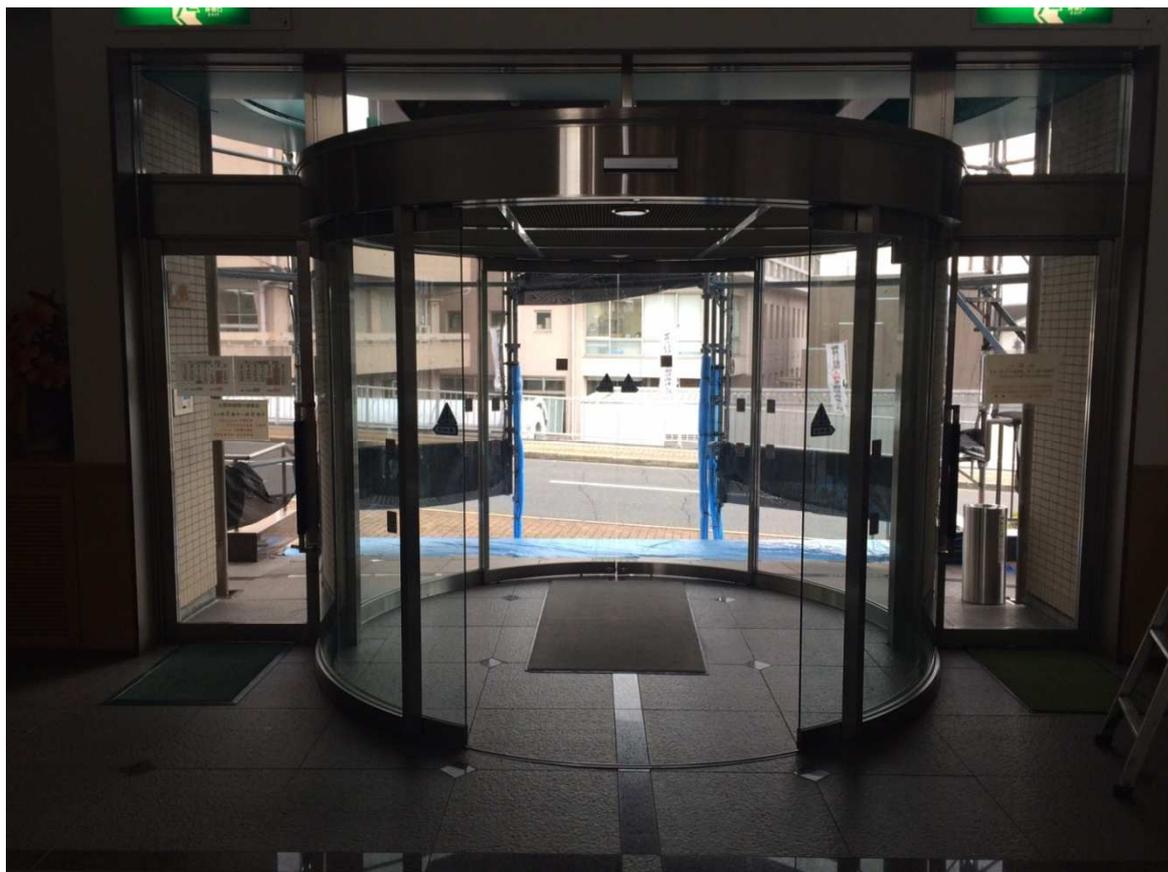
アザレアホール建物内部より内側円形自動ドアを撮影

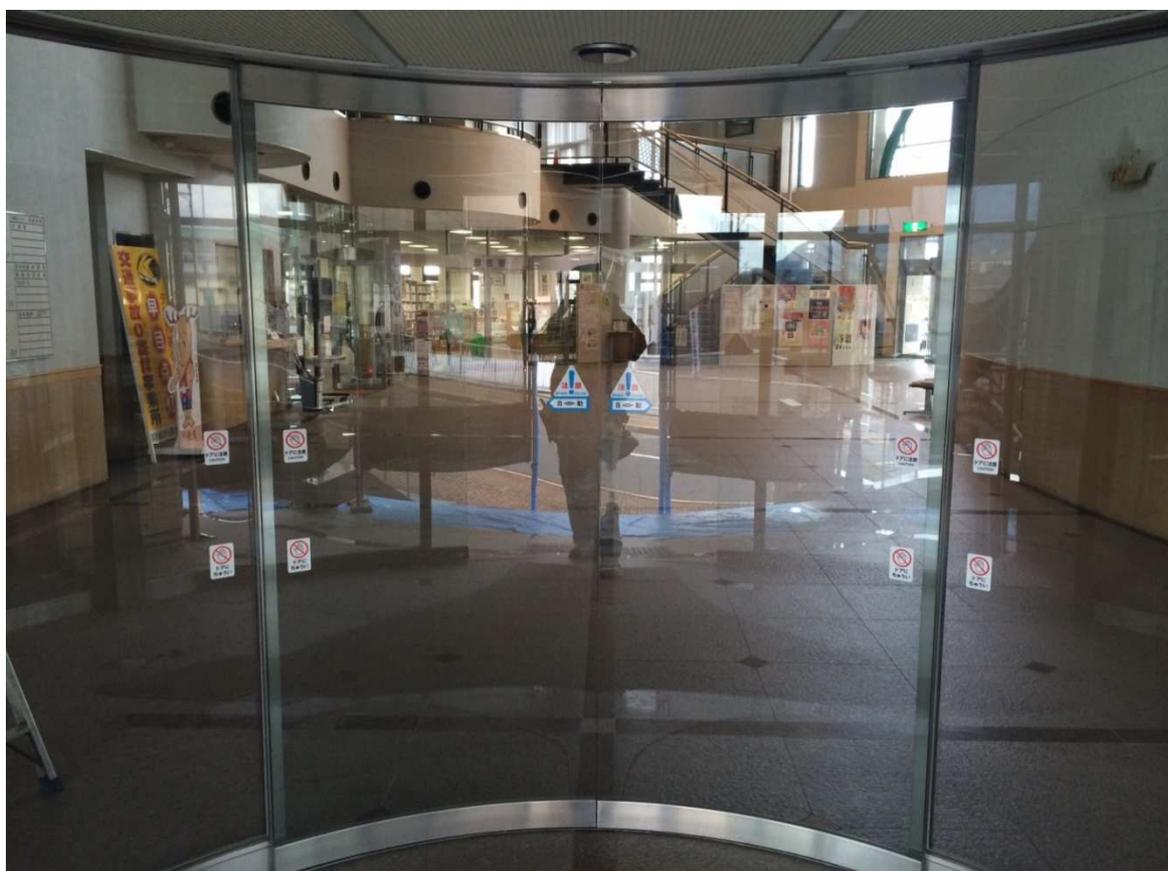
サークル内より内側円形自動ドアを撮影（サークル内天井の様子）

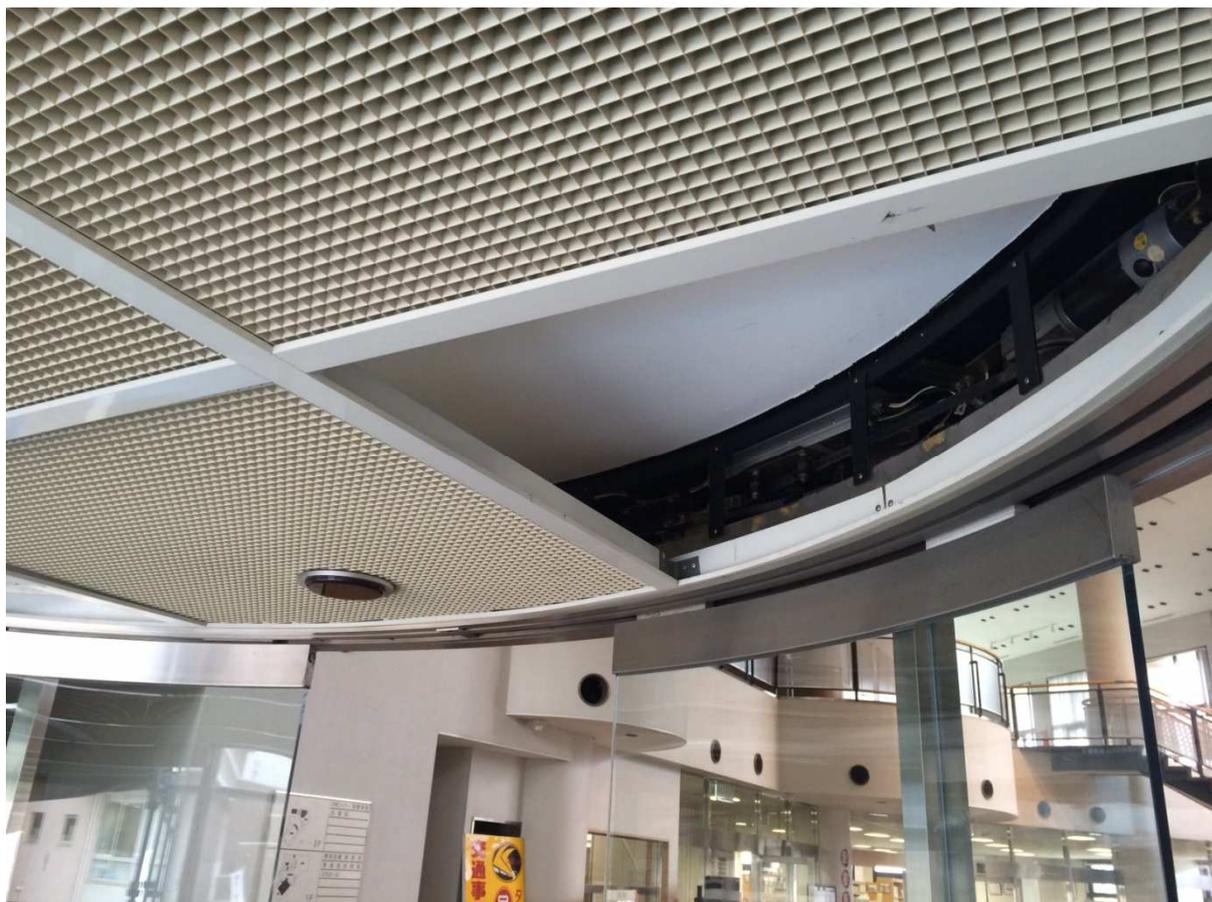
サークル内天井と自動ドア装置の収まり具合

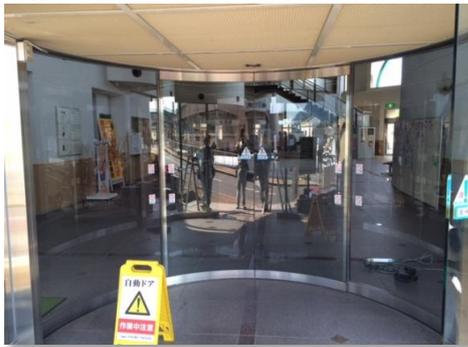
①施工前

平成6年に開館して以来21年にわたり多くの市民が利用して来ました。保守業者により経年劣化を指摘され装置の交換を勧められていましたが改善されないままの状態でした。

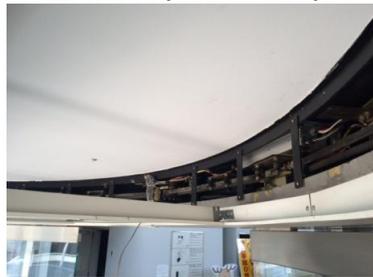
④施工中(老朽化装置)

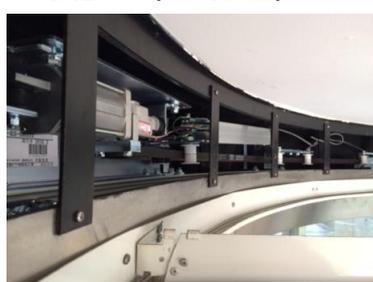
⑥施工中(新規装置)

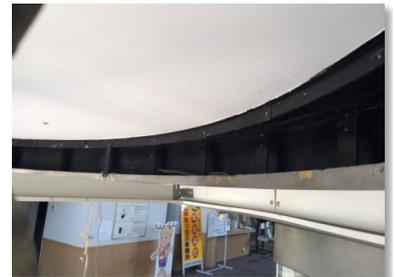
⑤施工中(装置撤去)

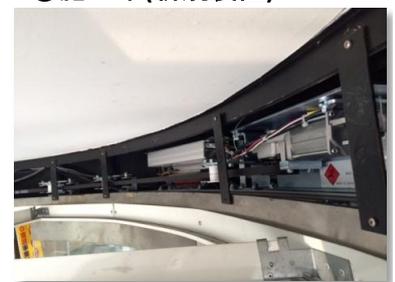
⑦施工中(新規装置)

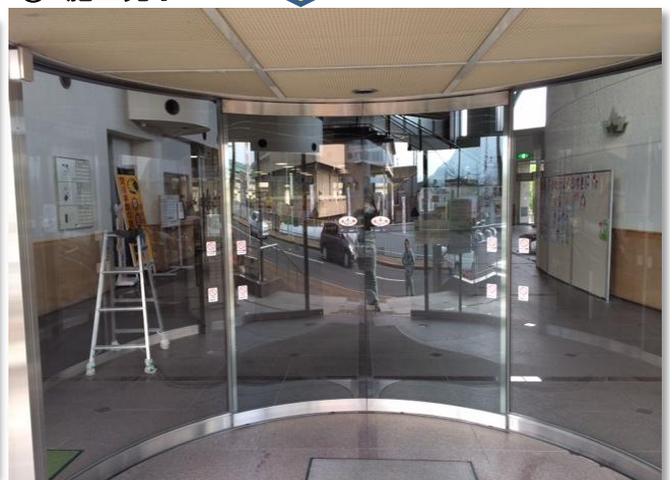
⑧ 施工完了

円形自動ドアで、天井裏に自動ドア装置があるため、施工が大変だったとのことですが、無事に新しい自動ドア装置に交換できました。
