川西市保健センター様 風除室外側 外観

図面名称	No.		年月日	訂正事項	JADSA 部長 課長 設計 製図 照査 施尺 NPO法人全国自動ドア産業振興会	設計監理	施工	概	月	日	工事名	設計番号	図番	
エンジンBOX詳細	No.		年月日	訂正事項		1/20	概	月	日	概	月	日	川西市保健センター様自動ドア工事

工事内容：自動ドア開閉装置交換工事

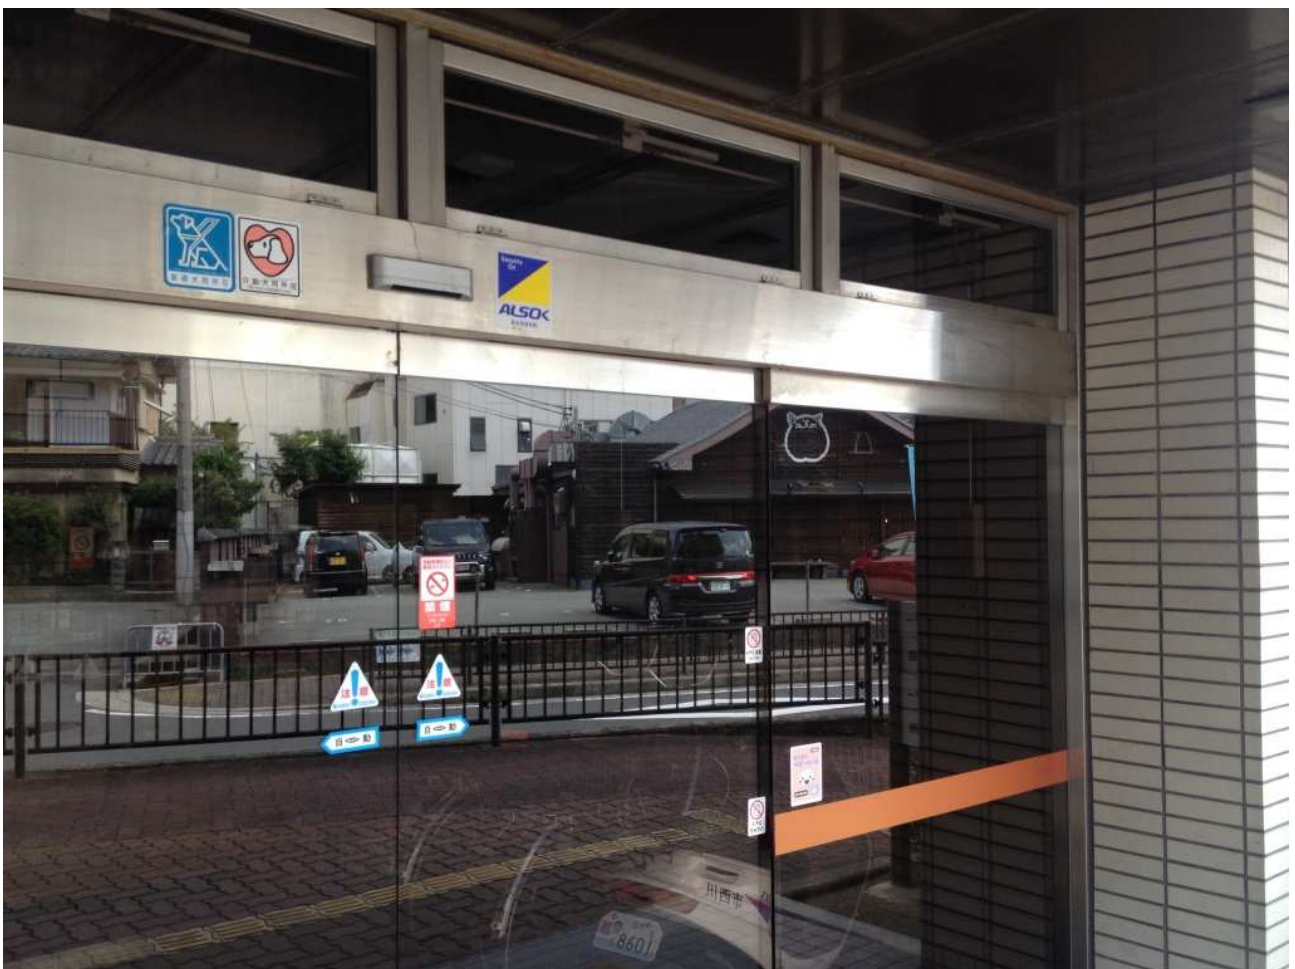
↓ 風除室外側 外観

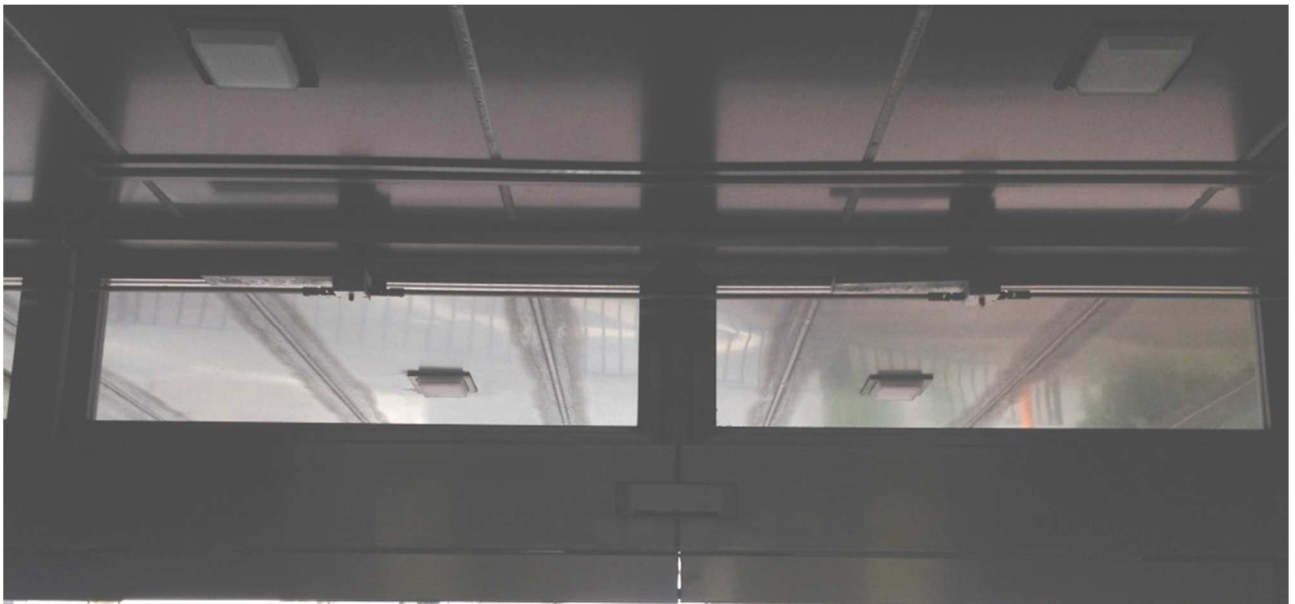
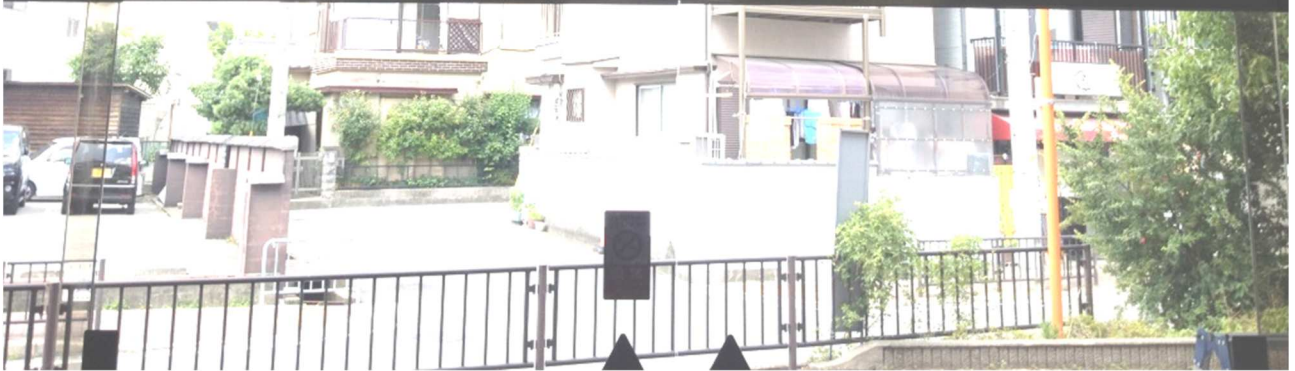
↓ 風除室外側 内観

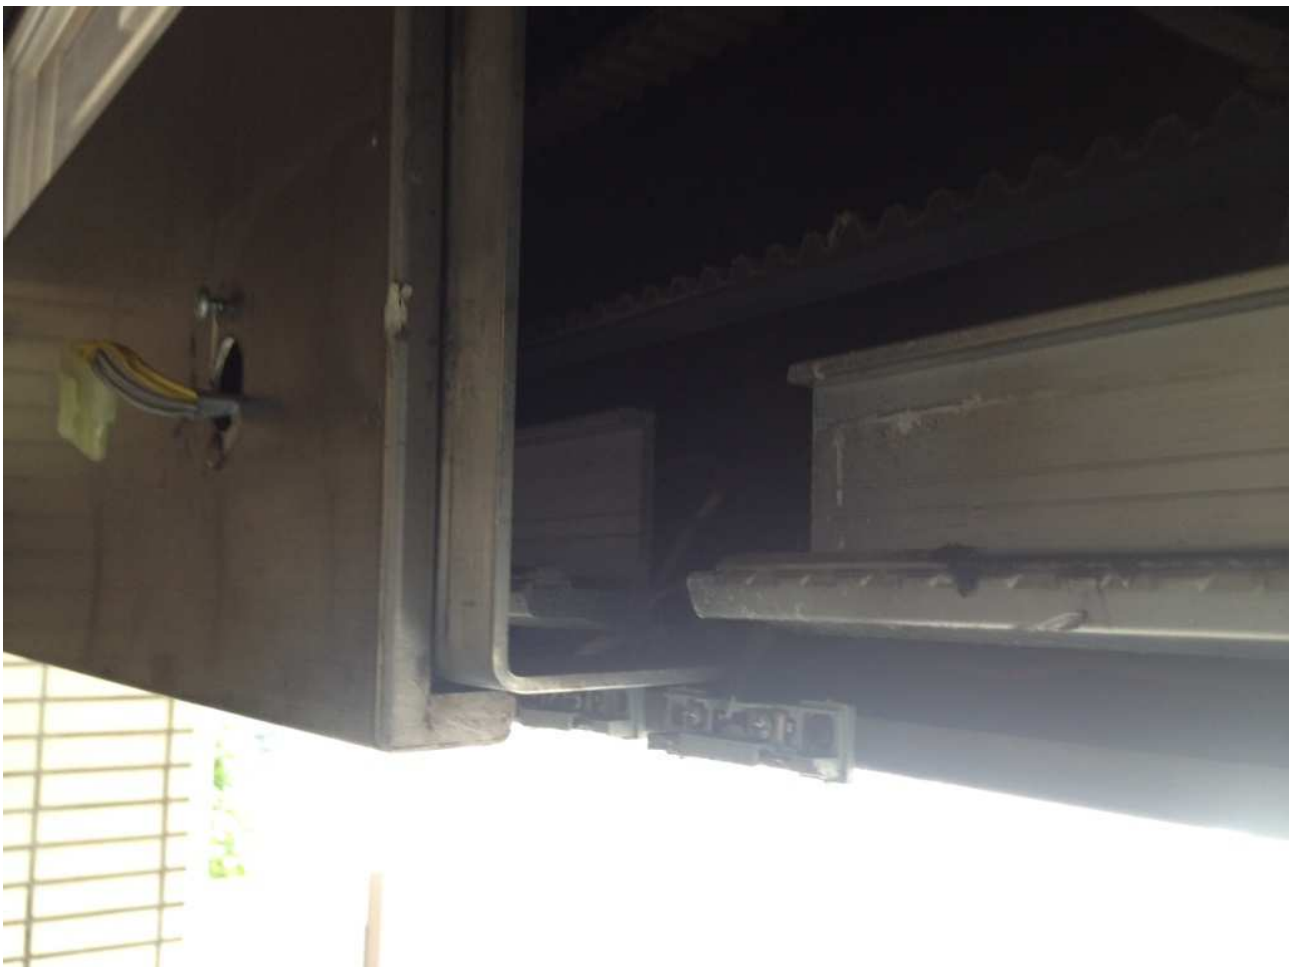
↓ 中央カバー受け

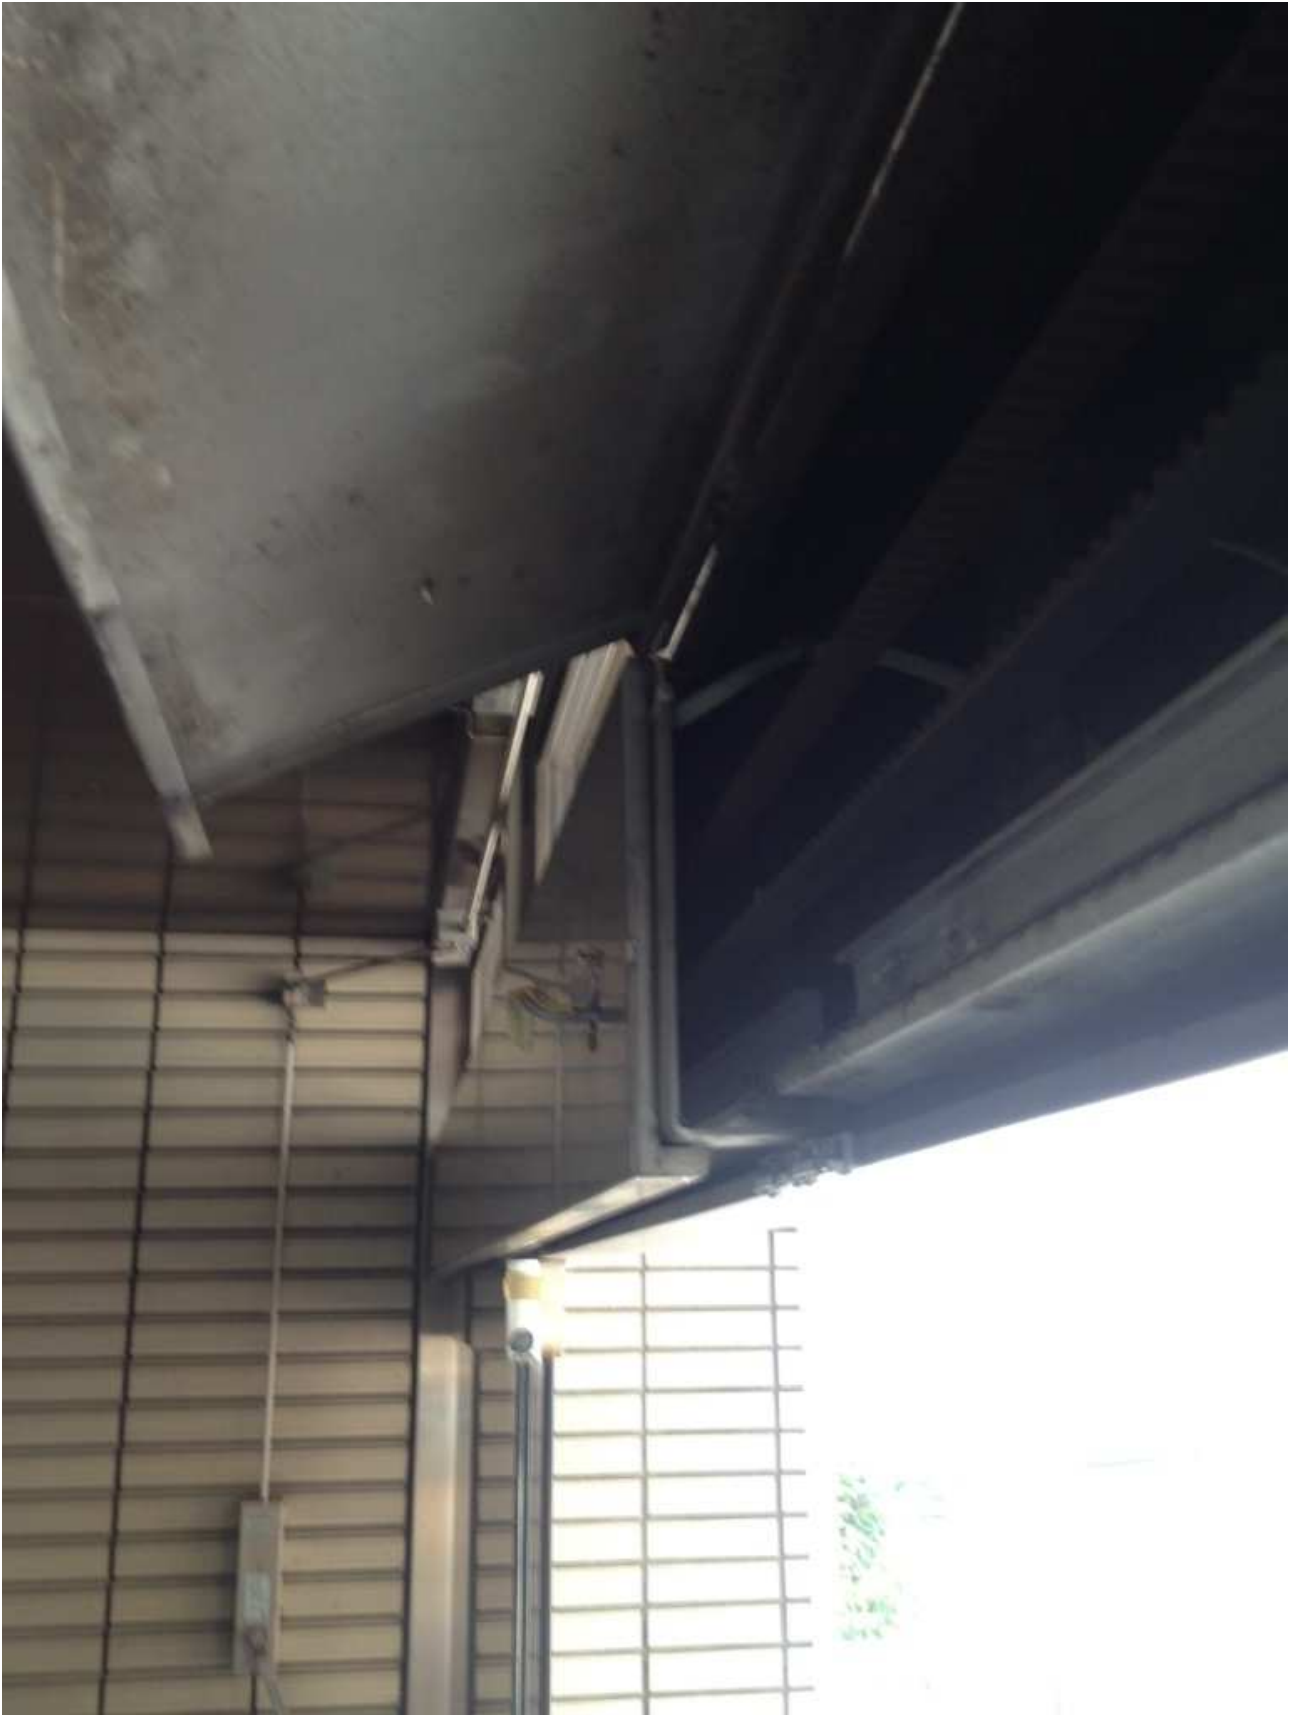
↓カバー受け

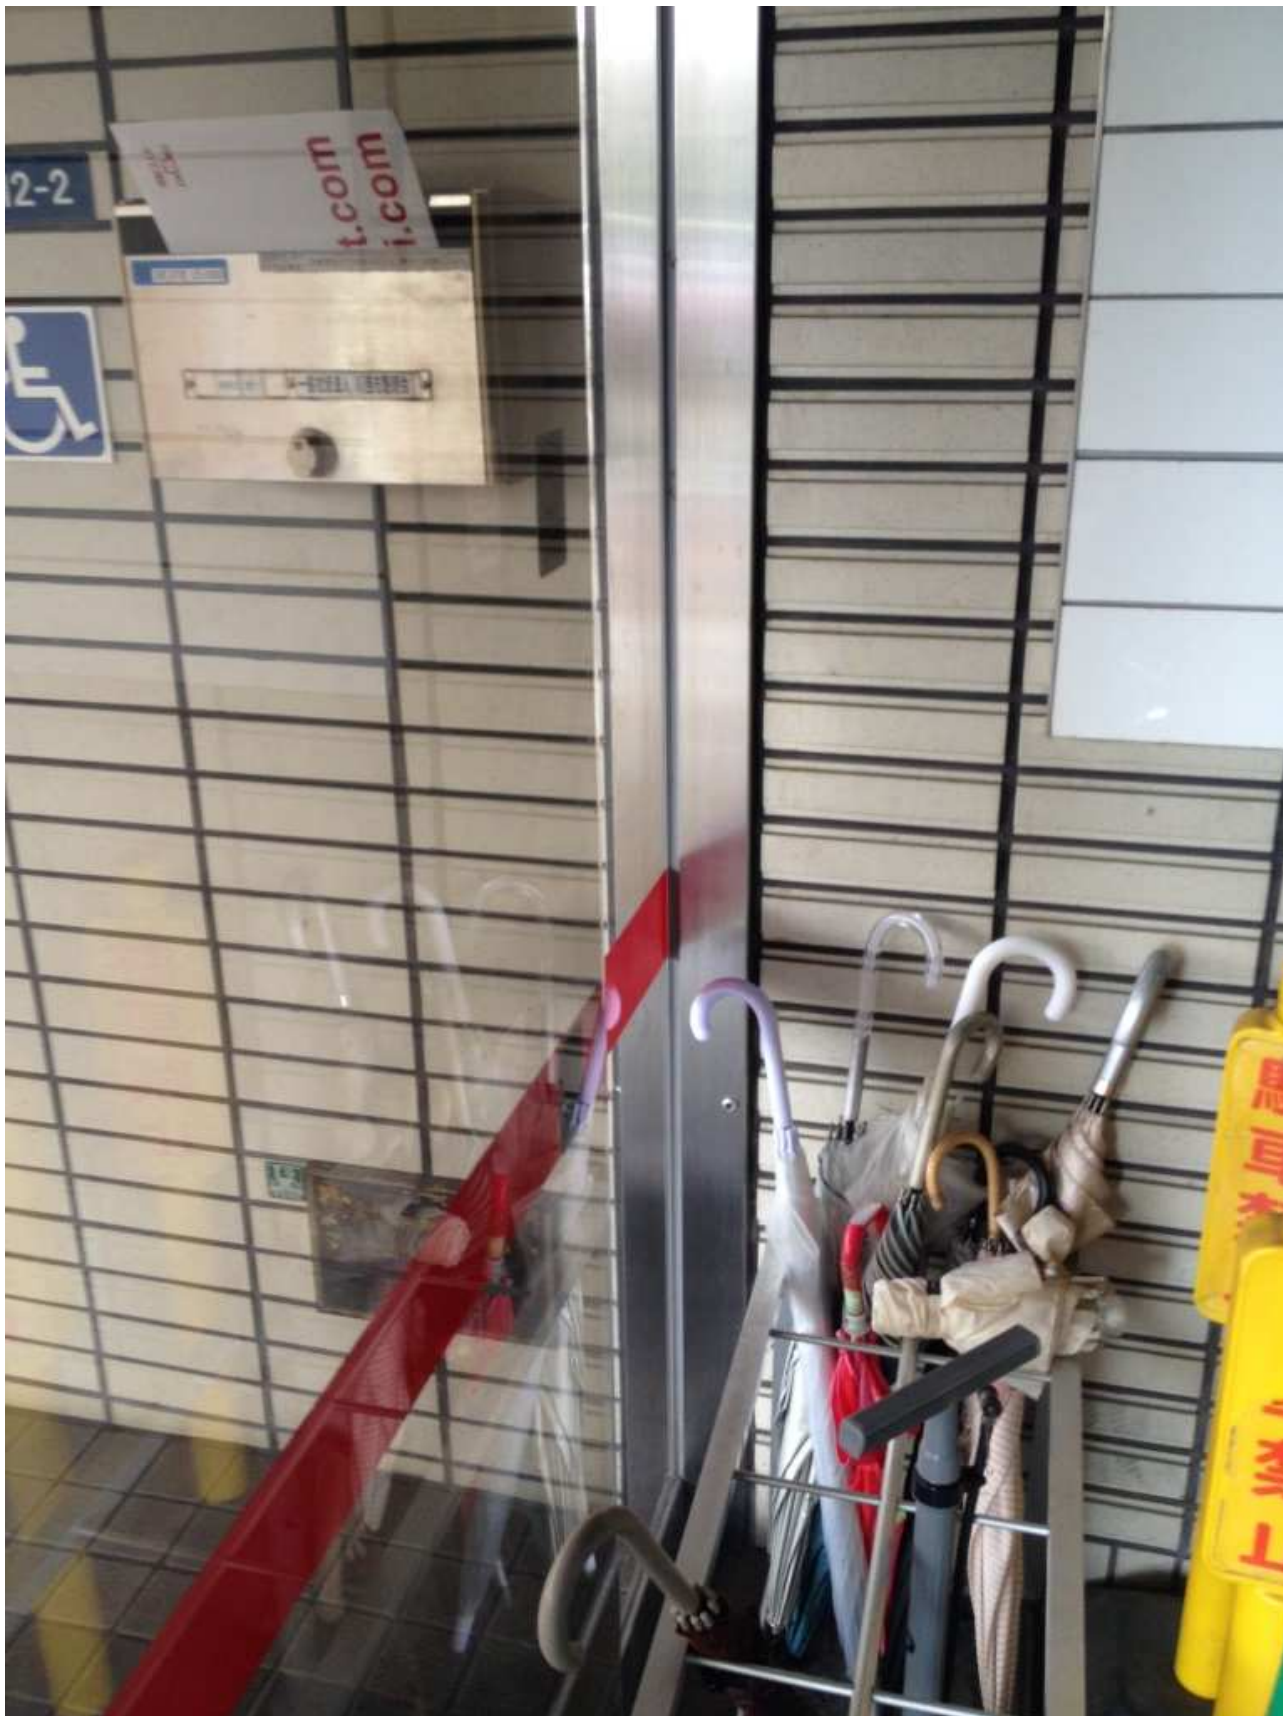
↓風除室 外側自動ドア補助光線取付の様子

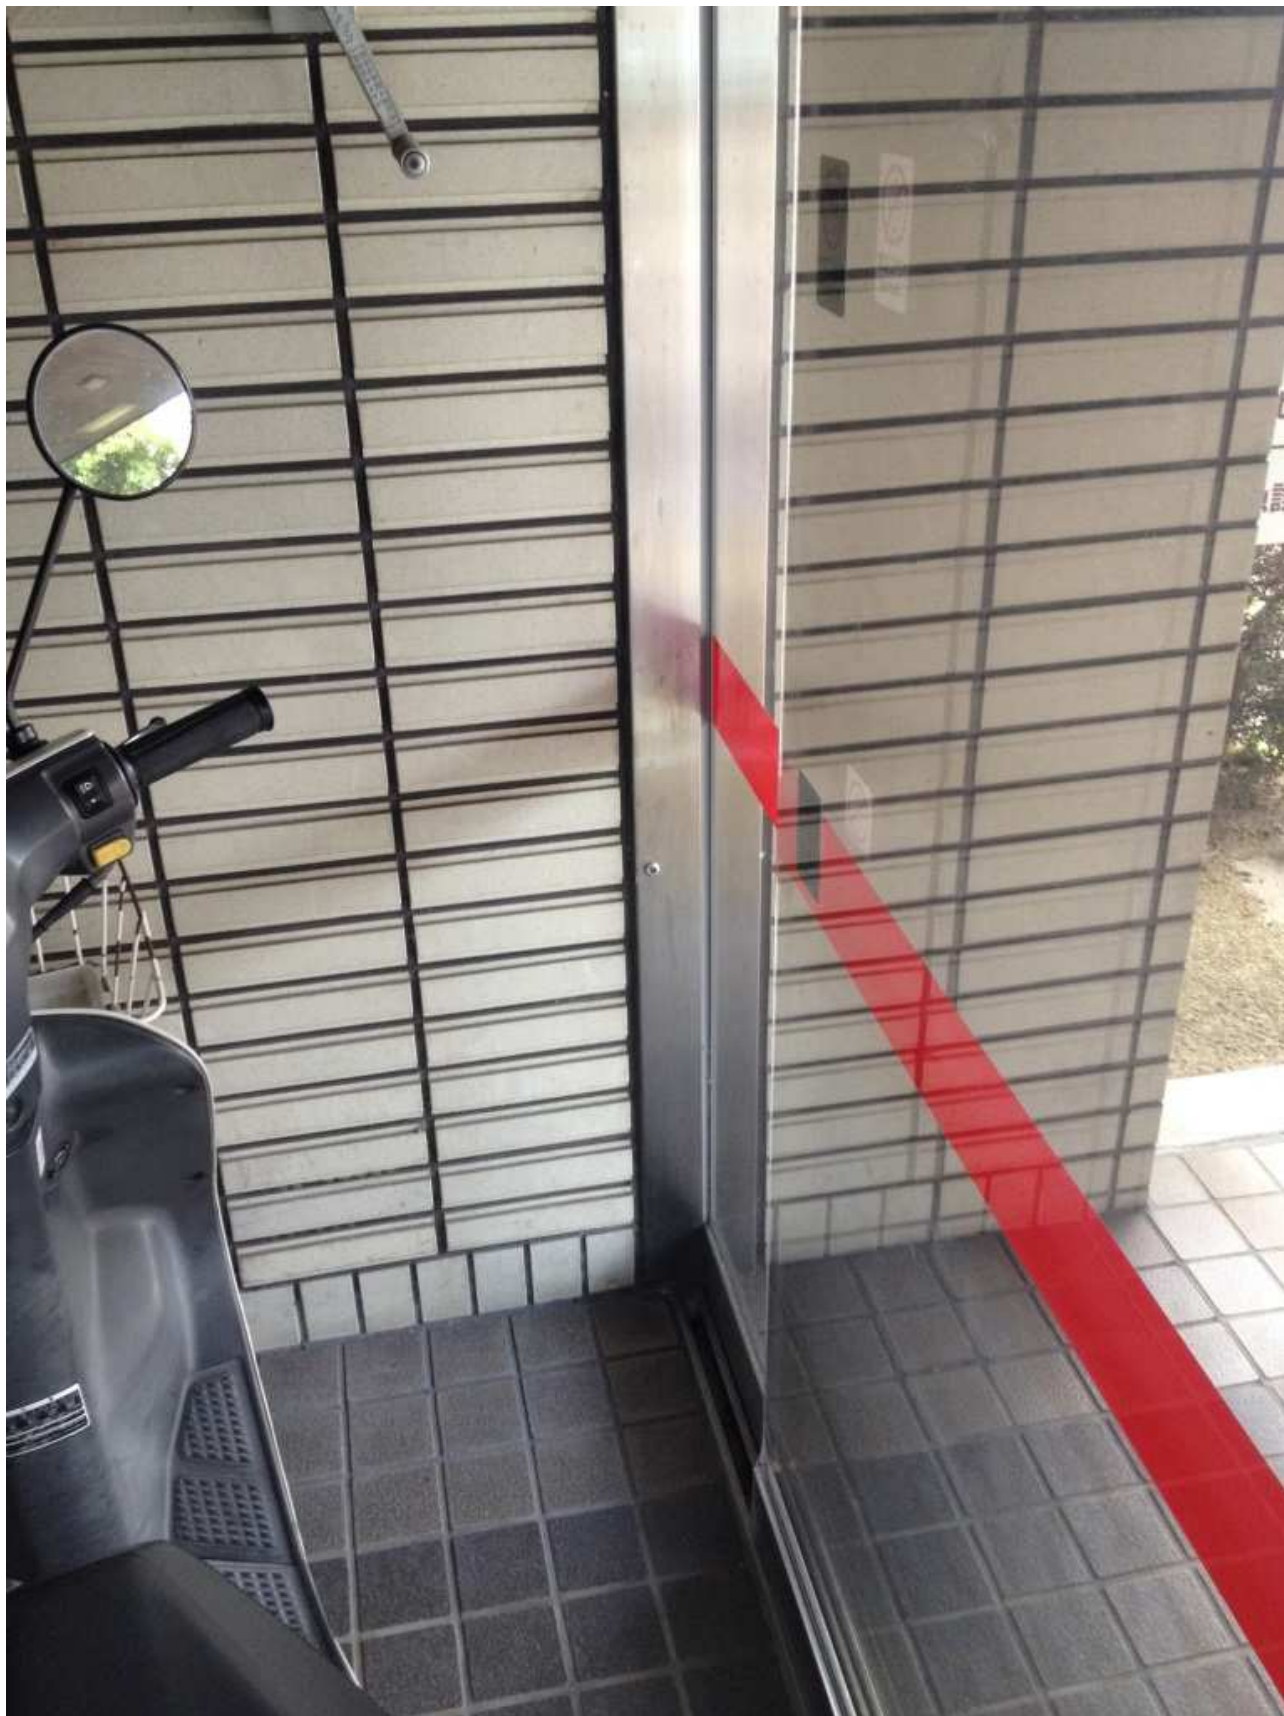
↓風除室 外側自動ドア補助光線取付の様子

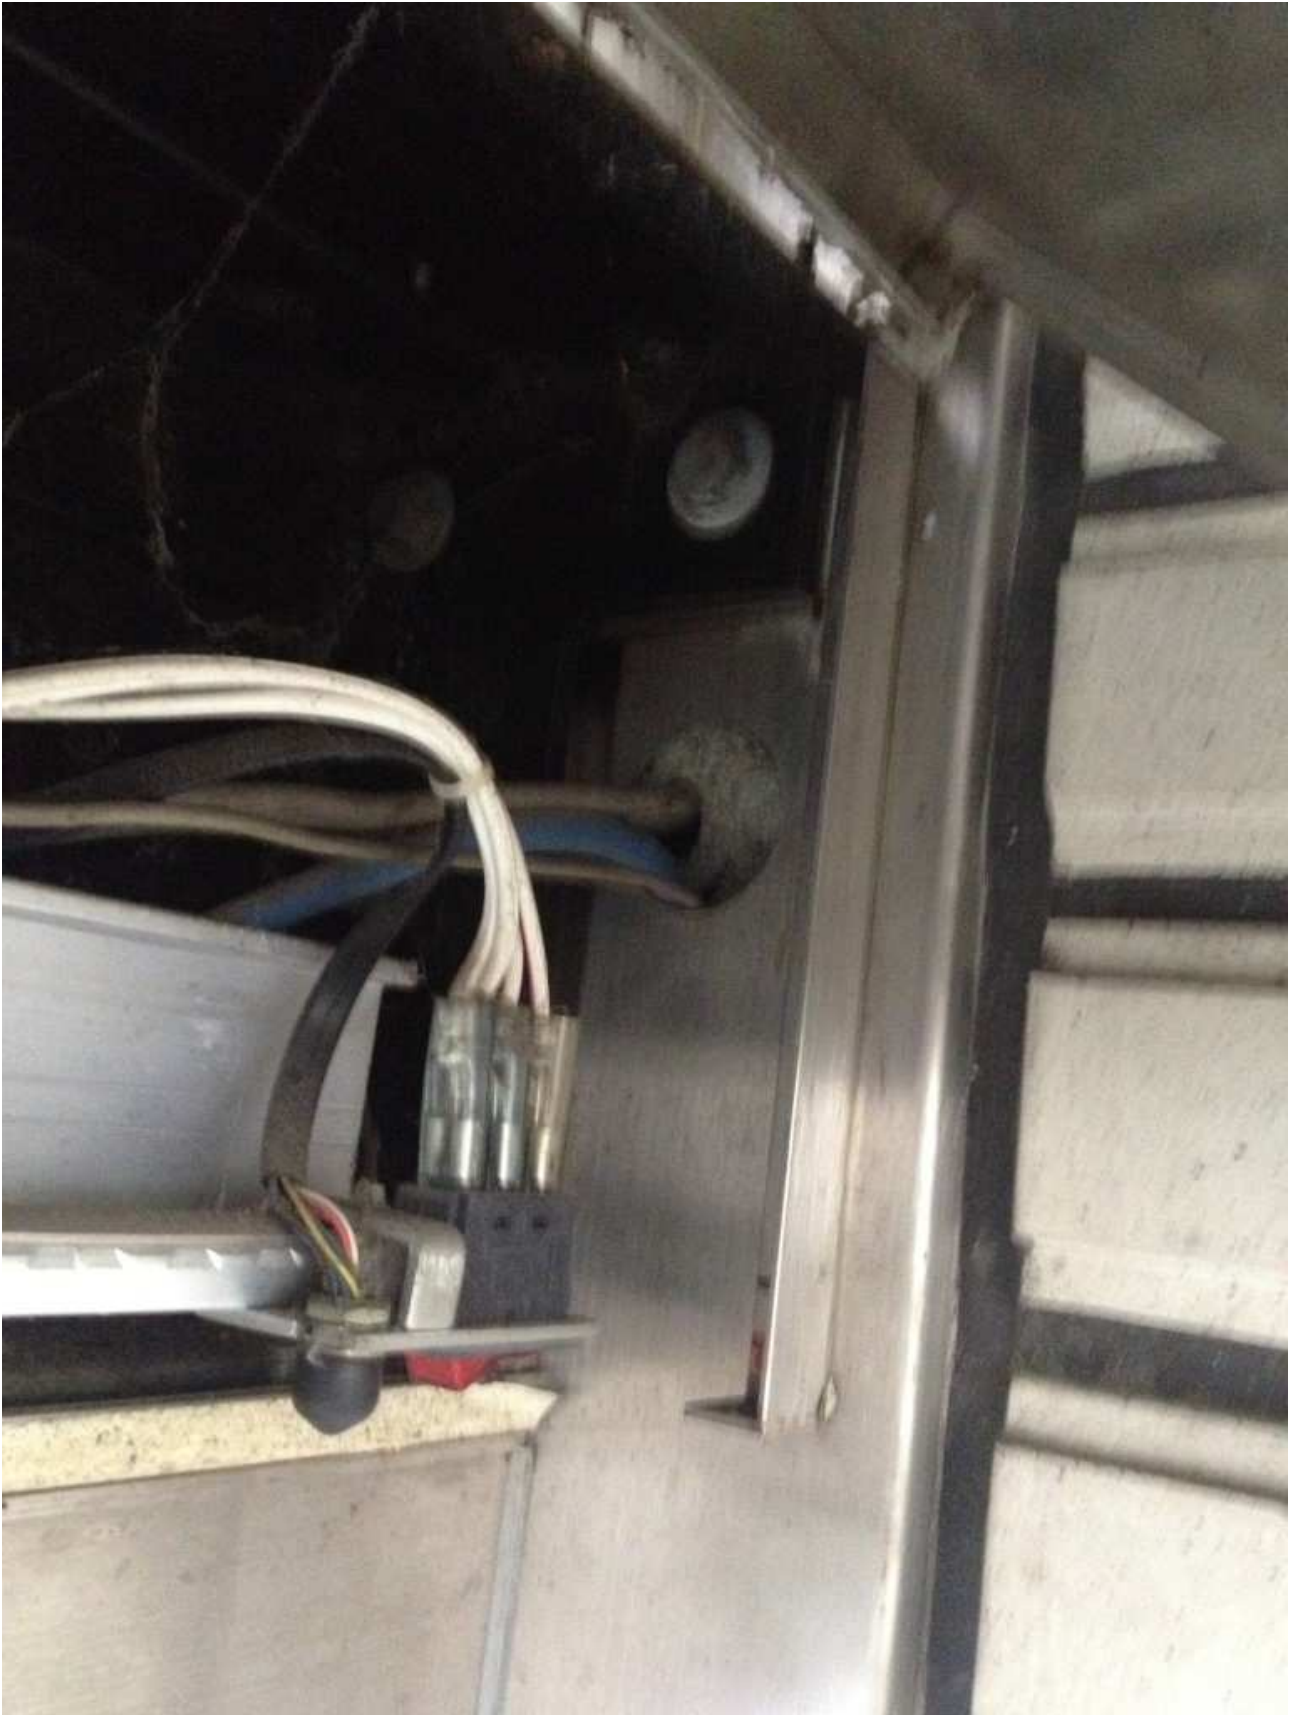
↓補助光線配線エンジンボックス内部の様子

※ 現調報告によれば、補助光線スイッチの配線がトロ詰めされており
補助光線スイッチの交換は困難とのこと
センサーの選定にはご注意ください。

※ 補助光線スイッチが交換出来ない場合、それと同等の機能を持つセンサーを使用する事
 センサーの選定にはご注意ください

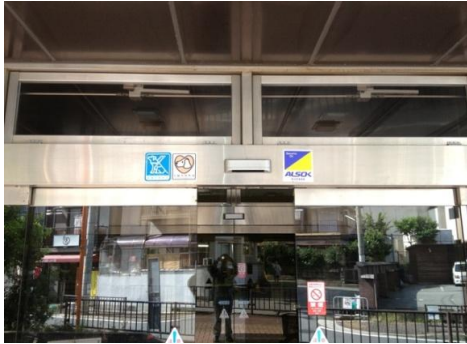
① 施工前

30年近く経過し、老朽劣化が進み開かない時があるなど不具合が出ていました。乳幼児健診ではベビーカー利用者、健診では高齢者が多数訪れ安全上問題が生じていました。

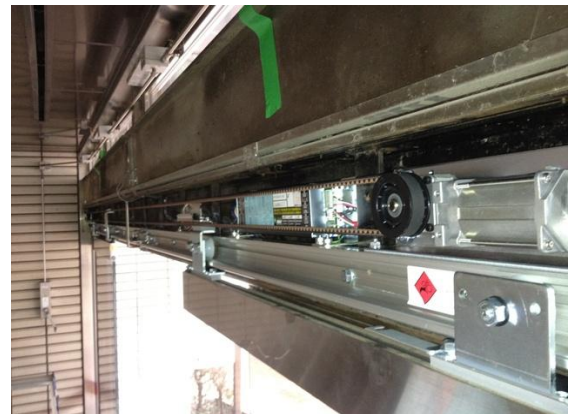
⑥ 新自動ドア装置納まり

新しい自動ドア開閉装置が納まりました。同時に内外の無目付けセンサや挟まれ防止用の補助光線センサも新しくなしました。
