工事内容：自動ブラインド開閉装置一式交換工事

神奈川県川崎市多摩区长沢2-11-1
特別養護老人ホーム長沢荘寿の里 様

平成26年10月21日 全国自動ドア産業振興会は、自動ドア装置を寄贈し、老朽化による危険を無くしました。

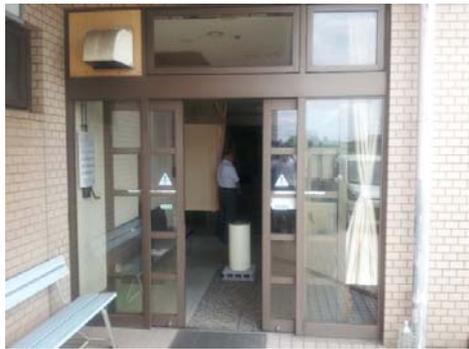
① 施工前

特別養護老人ホームとして使用していますが、施設は25年以上経過し、自動ドア装置は故障したままになっていました。

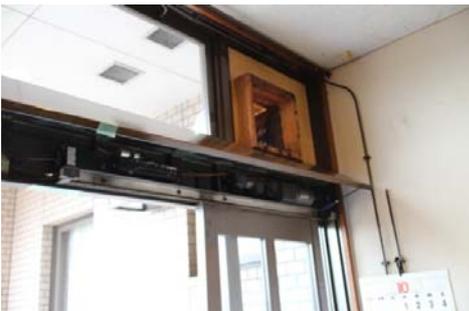
② 古い自動ドア装置
