郡山市障害福祉センター様 自動ドア装置交換工事

昭和57年に建設された本施設は、平成18年度より郡山市社会福祉事業団が運営をしていますが、保守業者より装置やセンサの劣化から、装置の交換を勧められていました。

平成27年12月18日 全国自動ドア産業振興会は、自動ドア装置を寄贈し、老朽化による危険を無くしました。

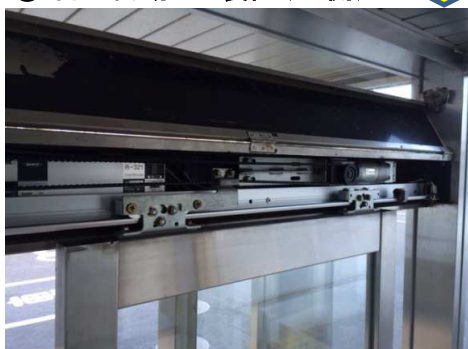
② 古い自動ドア装置(右側)

駆動モータの速度変調、センサの検出範囲狭小化の指摘を受けて、安全上の懸念がありました。振興会の寄付により、不安が解消されました。

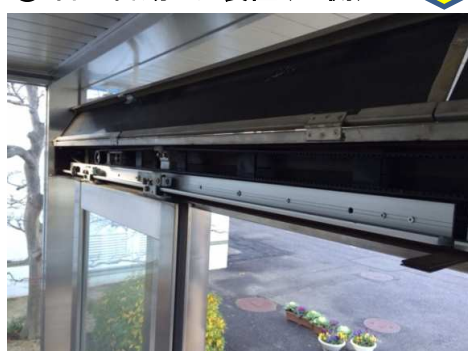
③ 古い自動ドア装置(左側)

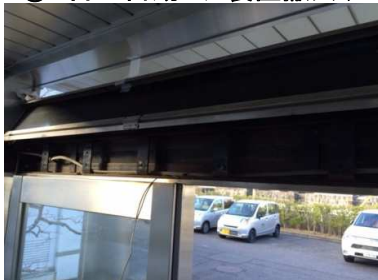
④ 古い自動ドア装置撤去(左側)

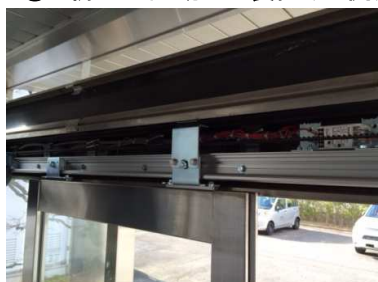
⑥ 新しい自動ドア装置(左側)

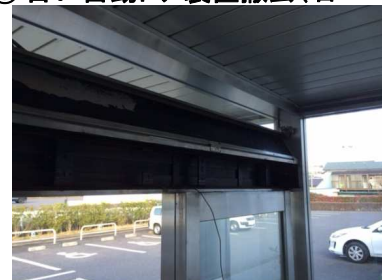
⑤ 古い自動ドア装置撤去(右側)

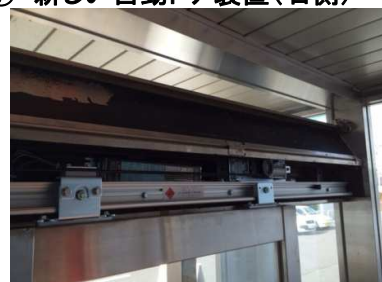
⑦ 新しい自動ドア装置(右側)

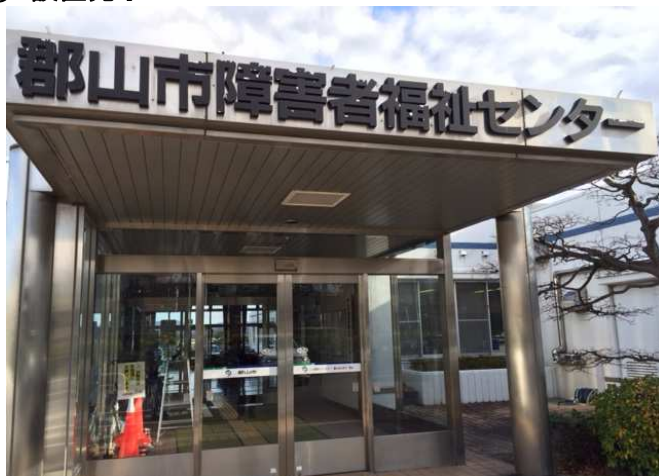
⑧ 設置完了
