SUSHL仕上げ円形自動ドアフロント

奈良県御所市13番地
「アザレアホール」様

平成29年3月23日 全国自動ドア産業振興会は、自動ドア装置を寄贈し、老朽化による危険を無くしました。

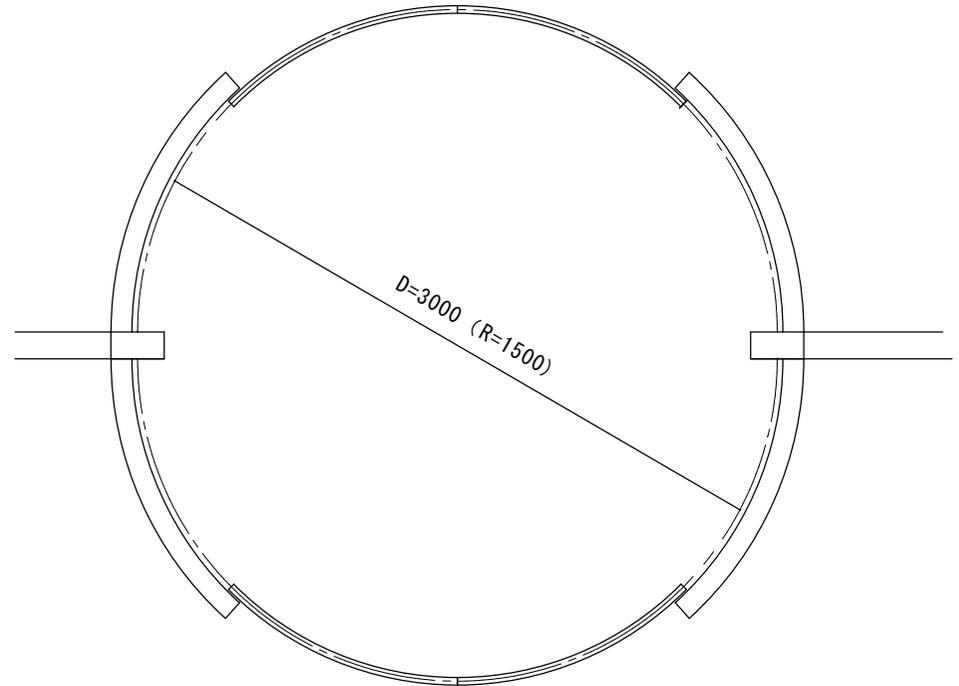
平面図

※今回の公募対象場所です。

- ①老朽化自動ドア装置撤去処分
- ②1500R円形自動ドア装置（引分け型）交換
- ③内外センサ、無目下存在検出型センサ（補助センサ）交換
- ④上記新規材料取付工事一式

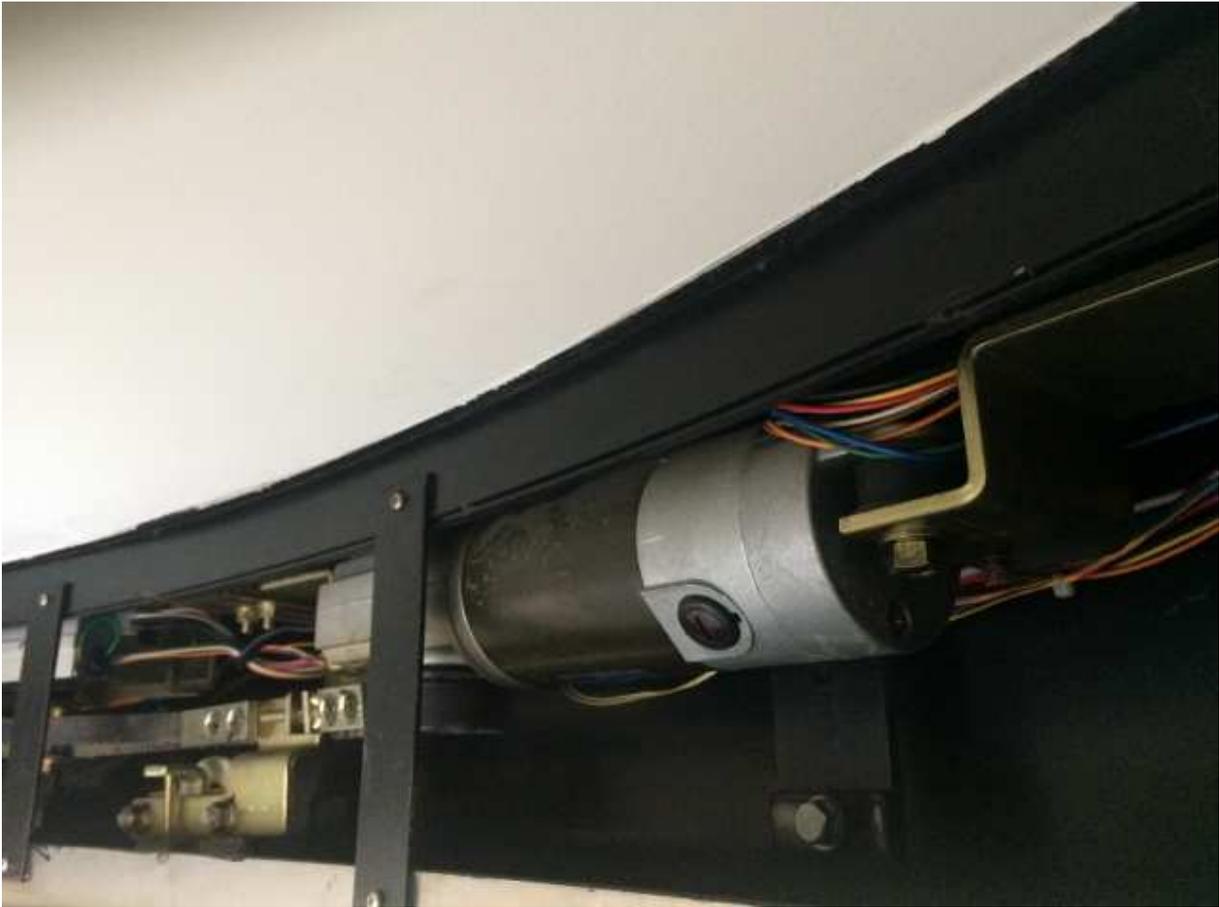
老朽化自動ドア装置

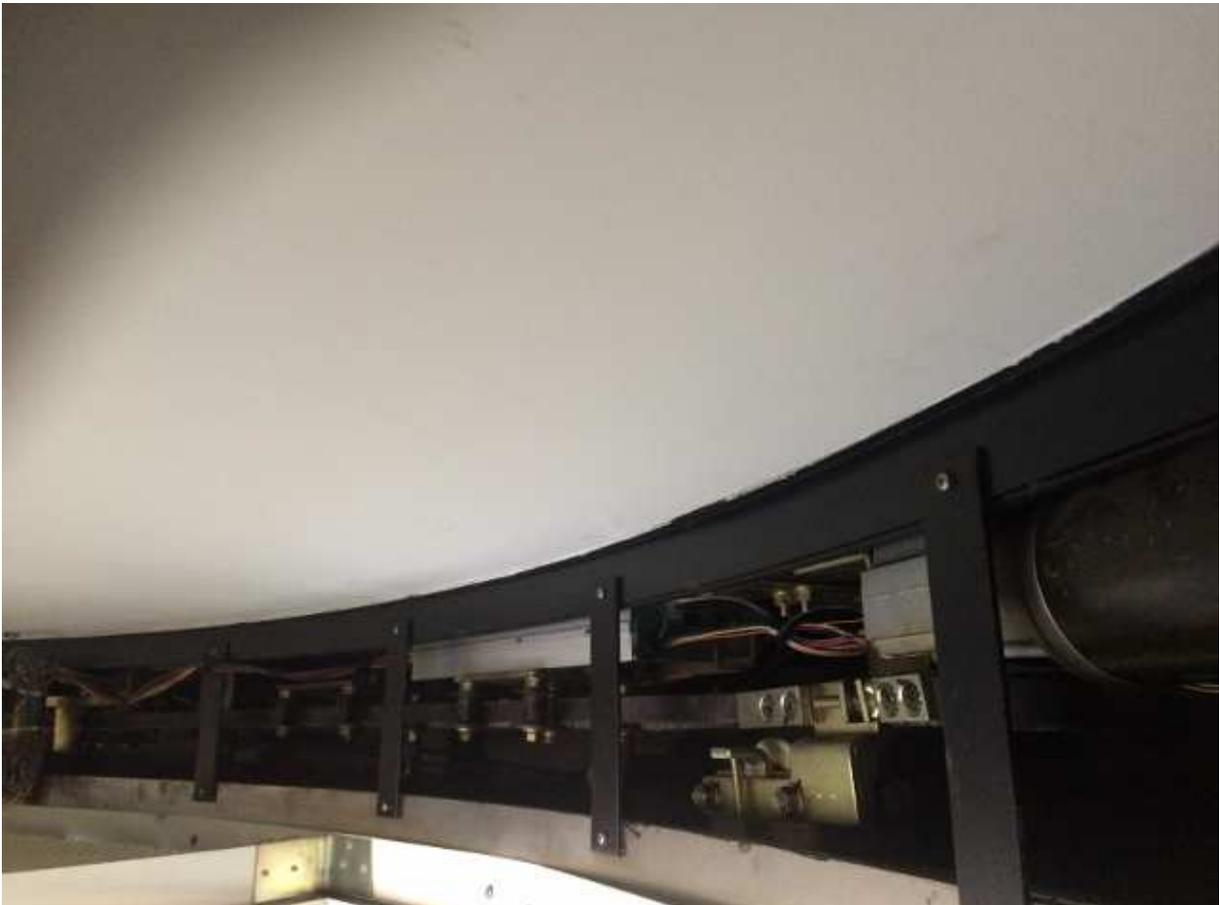
老朽化自動ドア装置

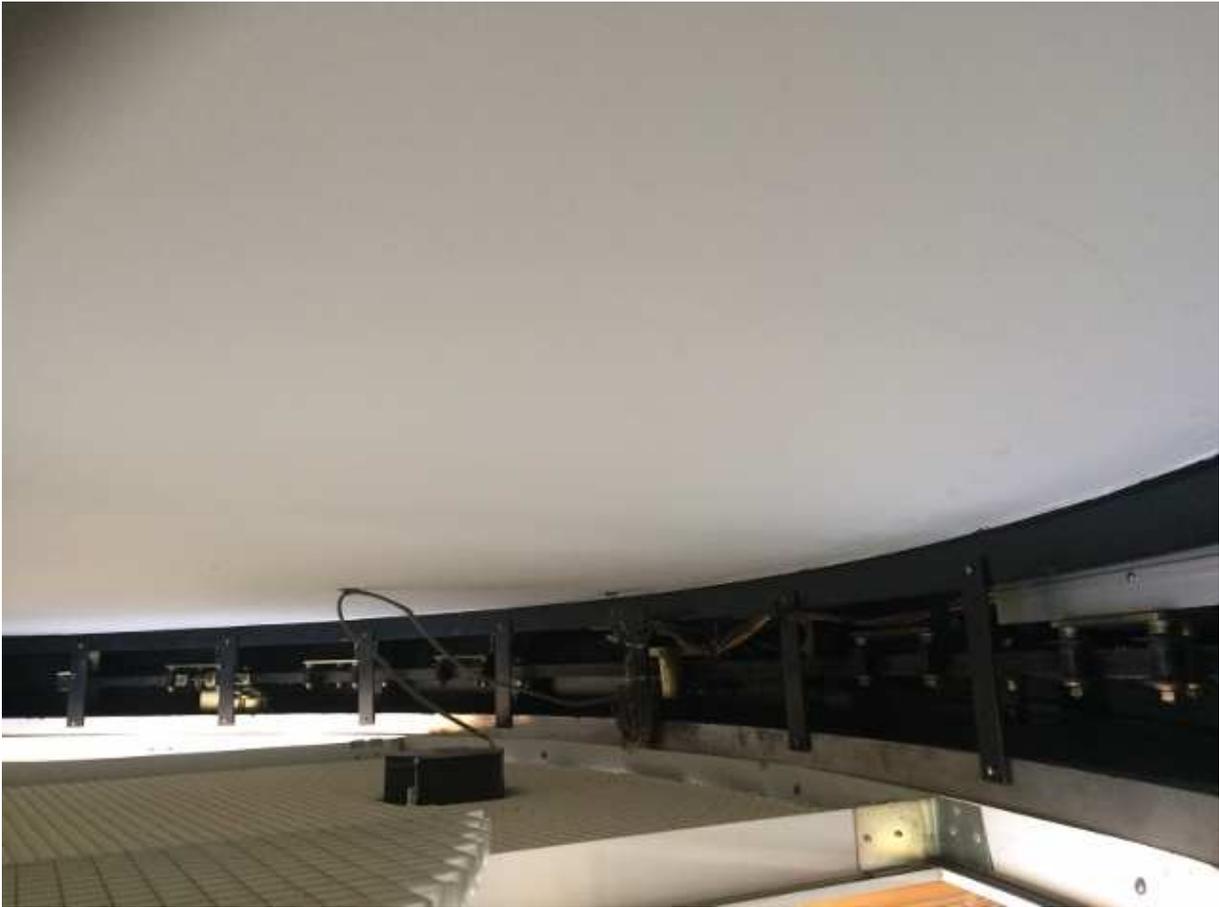
老朽化自動ドア装置

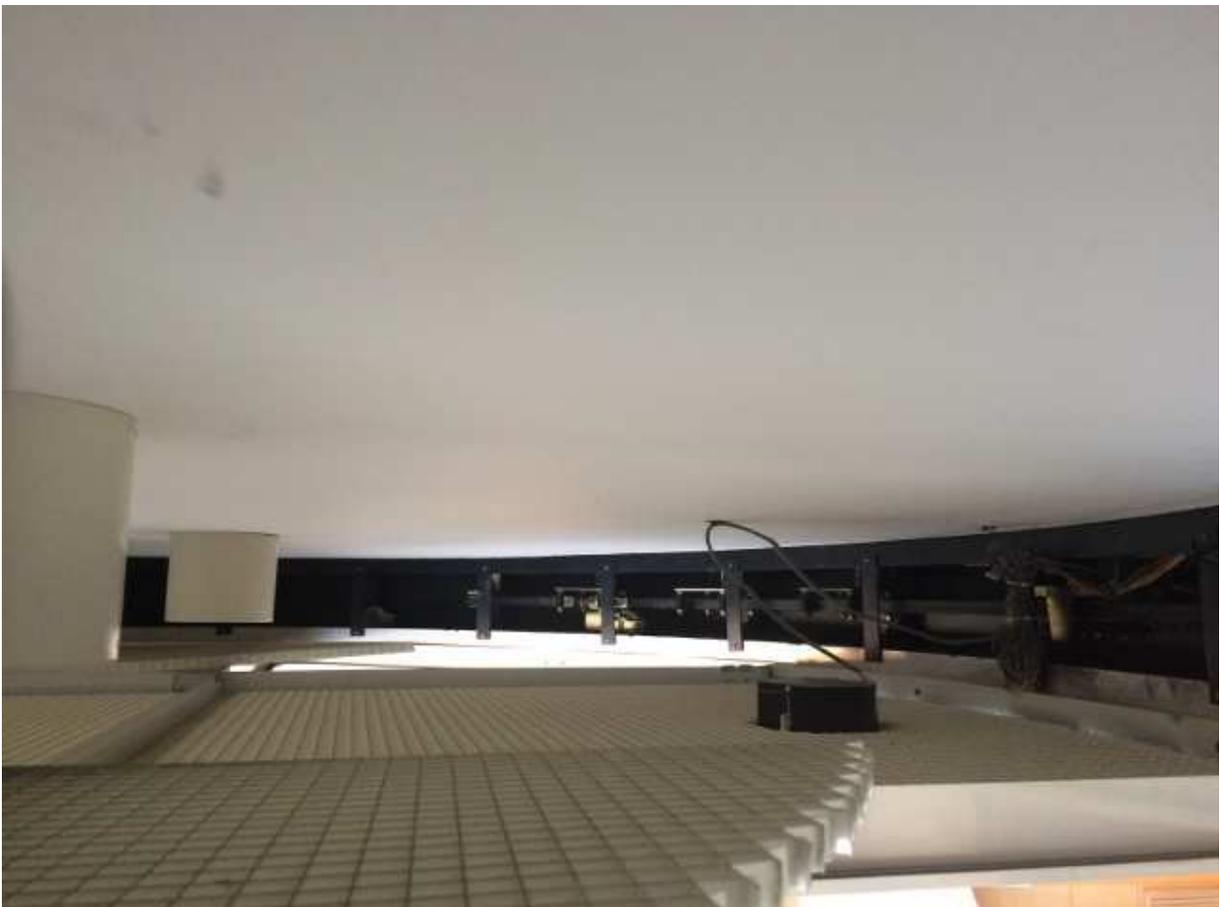
老朽化自動ドア装置

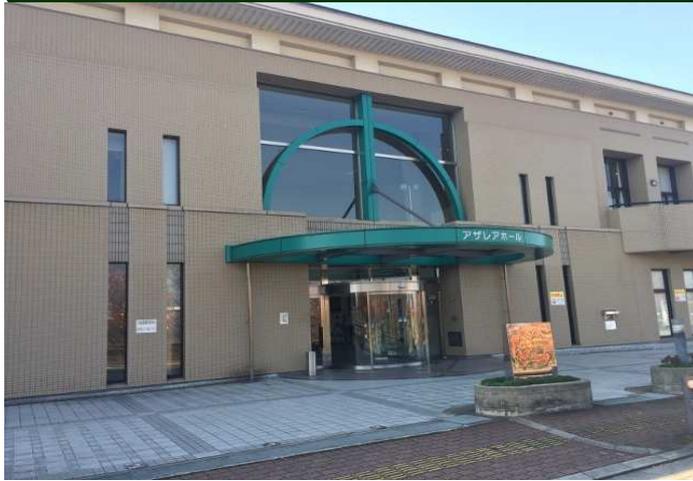
開館してから22年が経ち、保守業者より劣化を指摘され、不具合もあるため開けたままにしてあり、風除室の役割を果たしていませんでした。
