白河市表郷デイサービスセンター(福島県白河市)
正面より全景

福島県白河市表郷堀之内字堀ノ内1番地5
白河市表郷デイサービスセンター様

平成28年8月18日 全国自動ドア産業振興会は、自動ドア装置を寄贈し、老朽劣化による危険を無くしました。

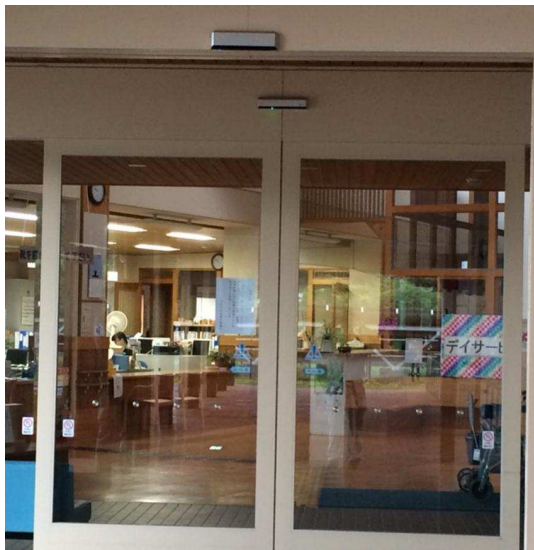
① 施工前

施設は建設後16年経過し、自動ドア装置も老朽劣化が進み、異音や誤作動などの発生もあり、保守業者からは装置の更新を勧められていました。たくさんの利用者がありながら、中々予算化できず困っていました。振興会は昨年に続き自動ドア装置を寄付して、老朽劣化による危険を無くしました。
