スチールブロンズフロント天井裏納まり両引き自動ドア装置一式交換工事

図面名称 平面図・姿図・縦断面図	No.	月日	訂正事項	JADSA	理事	理事	設計	製図	照査	縮尺	設計監理	工事名 吉野ヶ里中央公民館様 自動ドア装置一式交換工事	図番 1
							野口	野口		1/20	施工		
					NPO法人全国自動ドア産業振興会					殿	月 日

佐賀県神埼郡吉野ヶ里町吉田321-2
吉野ヶ里町中央公民館 様

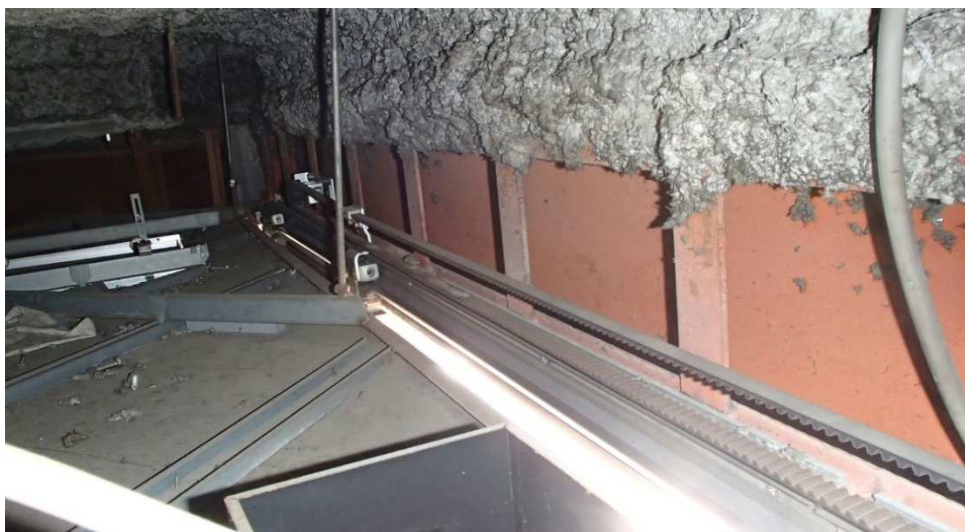
自動ドア開閉装置の様子

吉野ヶ里町中央公民館は、昭和53年より地域の社会教育やコミュニティの推進施設として多くの利用者が活用しています。開設以来の自動ドア装置は老朽化が進み、閉まりきらなかったり、手動時に重い、などの不具合も発生していました。

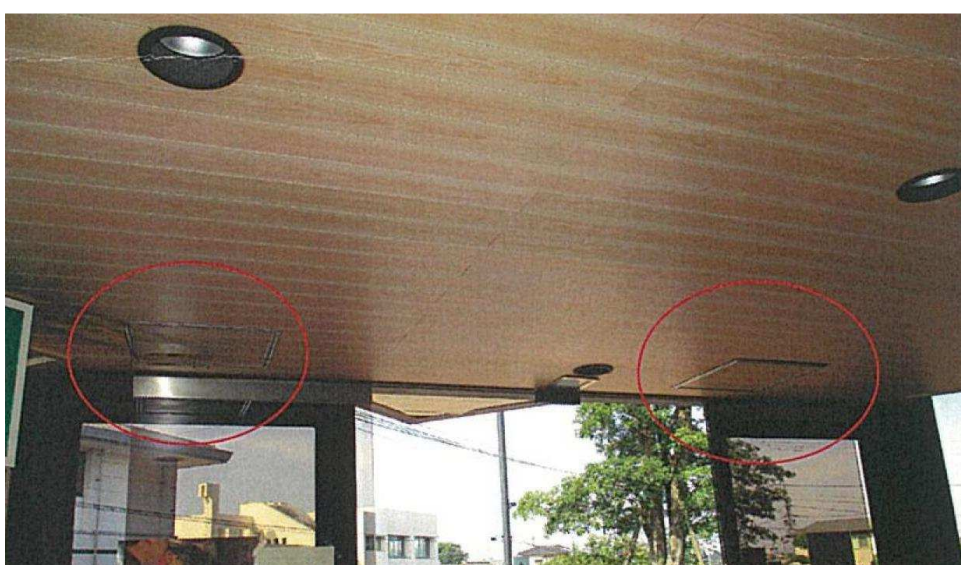
その他 現状点検口の様子

※現場調査において点検口が小さく、天井裏のスペースも十分でない為、既存の自動ドア装置を取り出して交換することが困難な状況との報告がございました。

→天井工事が必要です。

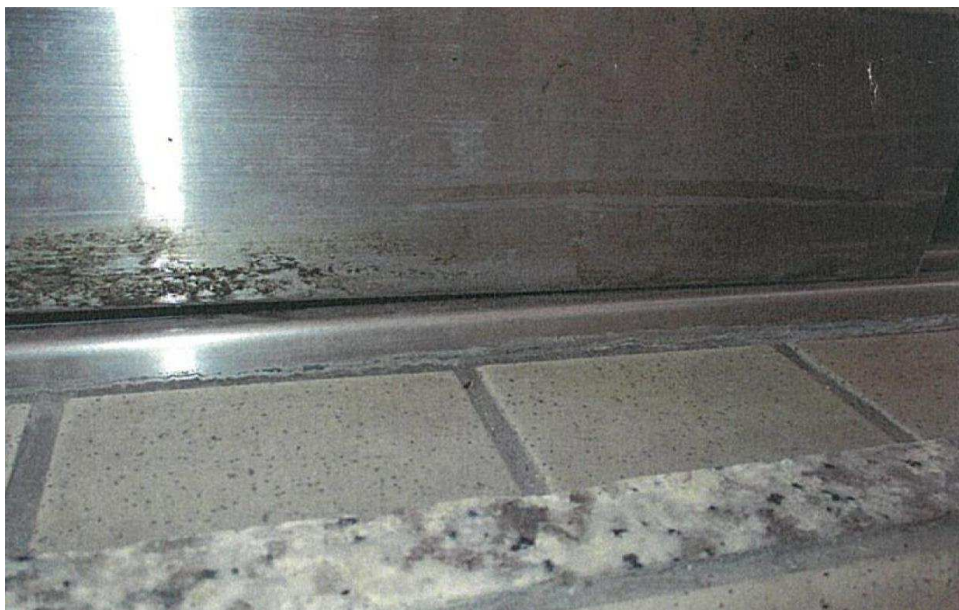
その他 ドア（強化ガラスドア）とガイドレールの干渉の様子

※ガイドレールに歪みがあり、強化ガラスドアのフレームや振れ止めなどとの干渉があるようです。

→干渉が大きい場合、ガイドレールの交換が必要です。

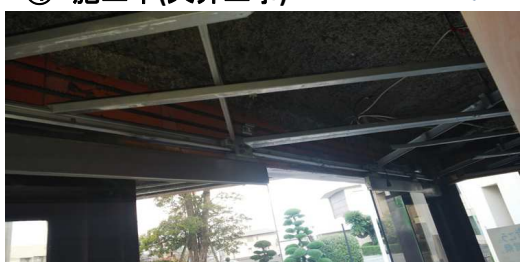
④ 施工中(天井工事)
