STオーダーフロント納まり両引き自動ドア装置一式交換工事  
見積範囲

図面名称 平面図・姿図・縦断面図	No.	年月日	訂正事項	JADSA	理事	理事	設計	製図	照査	縮尺	設計監理	工事名 ふじみ野市立上福岡歴史民俗資料館 自動ドア装置一式交換工事
							野口	野口		1/20	施工	
					NPO法人全国自動ドア産業振興会							1

2022年1月31日 全国自動ドア産業振興会は、自動ドア装置を寄贈し、老朽化による危険を無くしました。

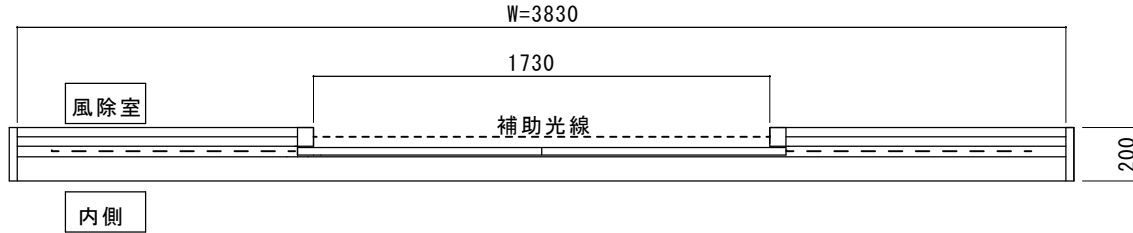
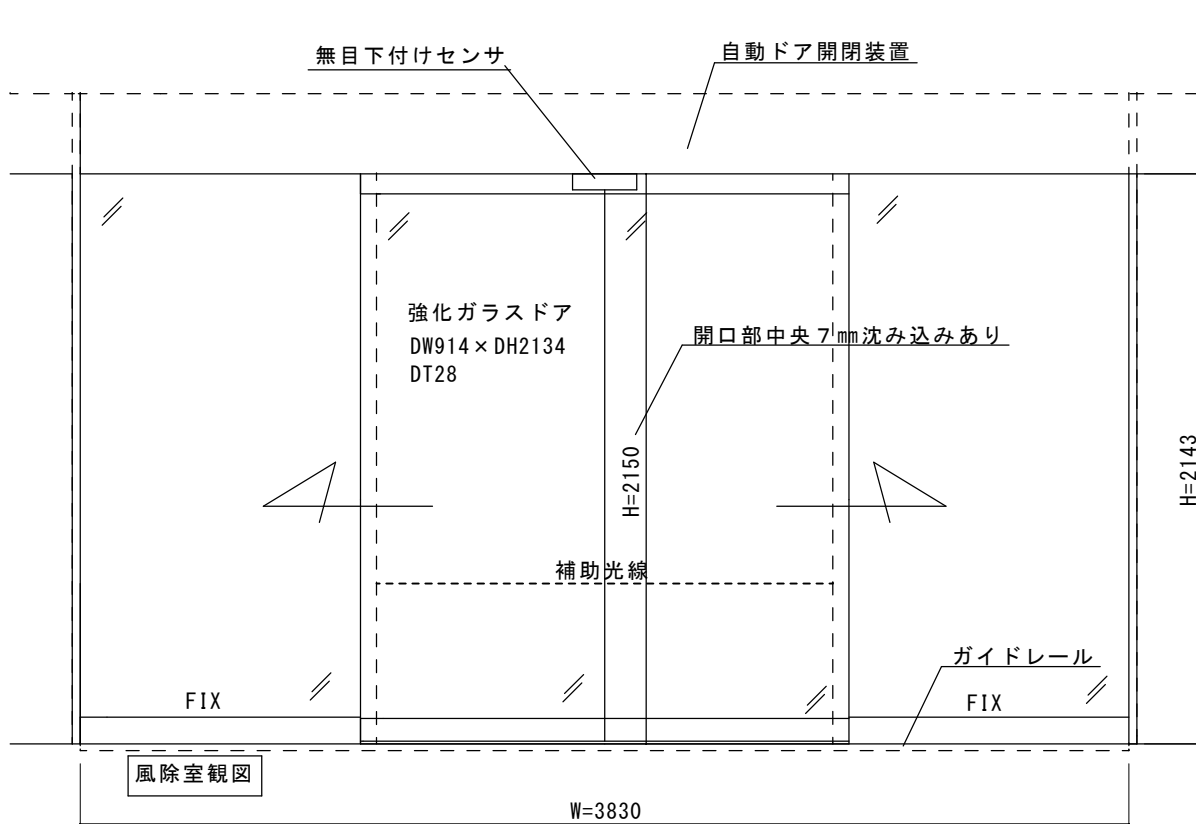
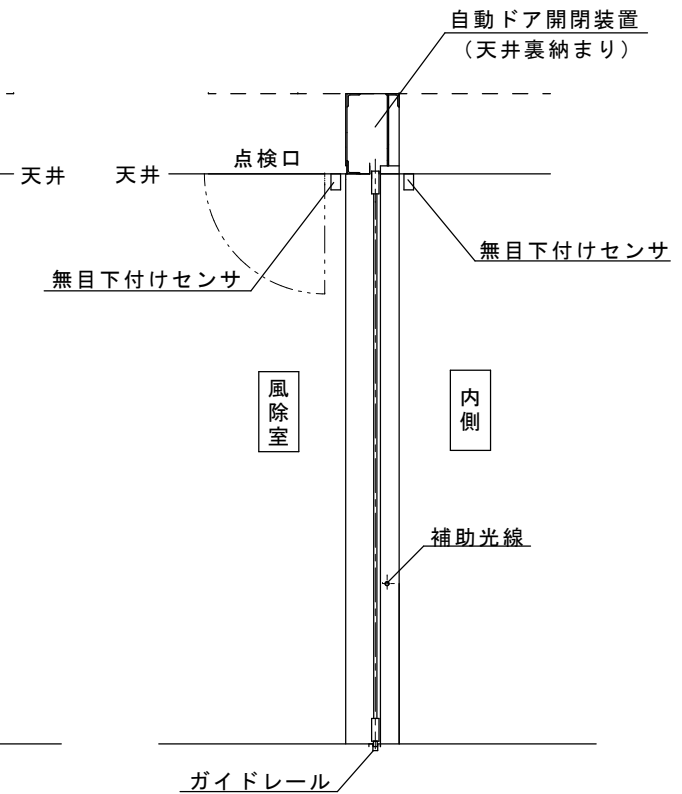
開口部の中央が7mmほど沈んでいます。  
上部ハンガーレールを床と平行に取付けてください。

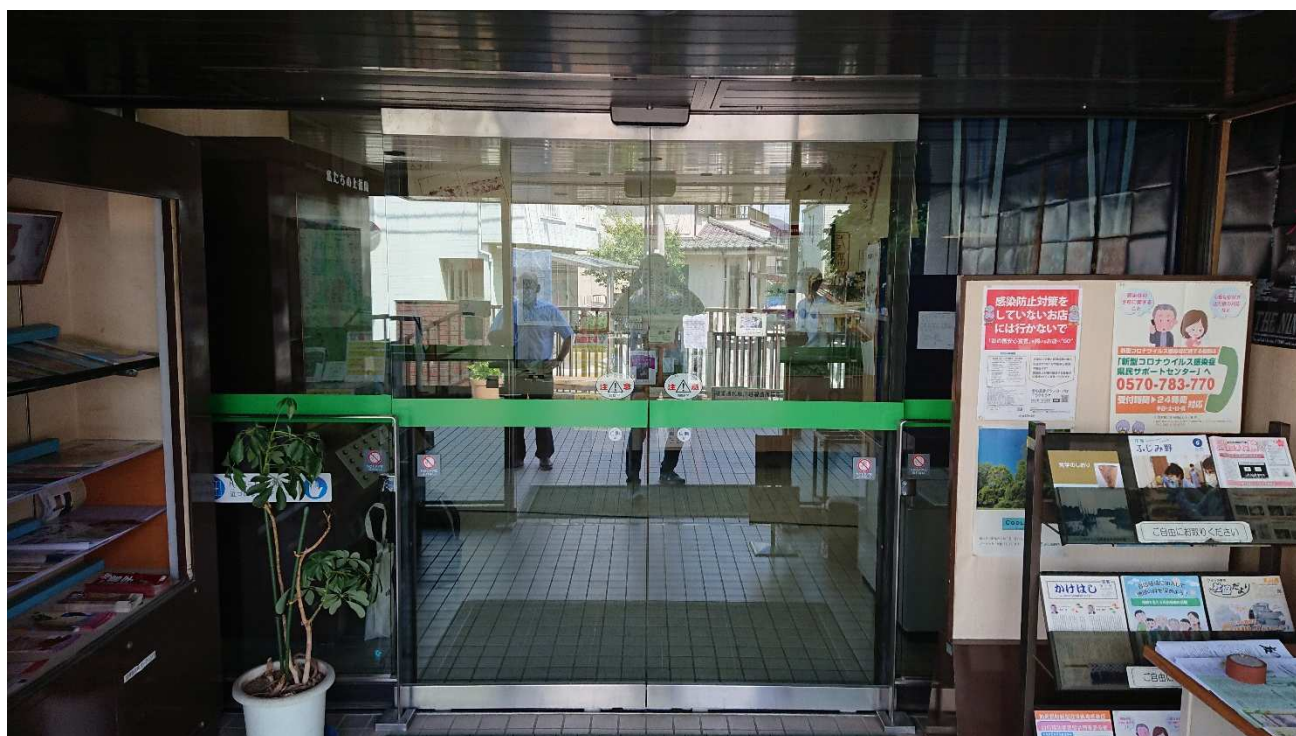
風除室側より撮影

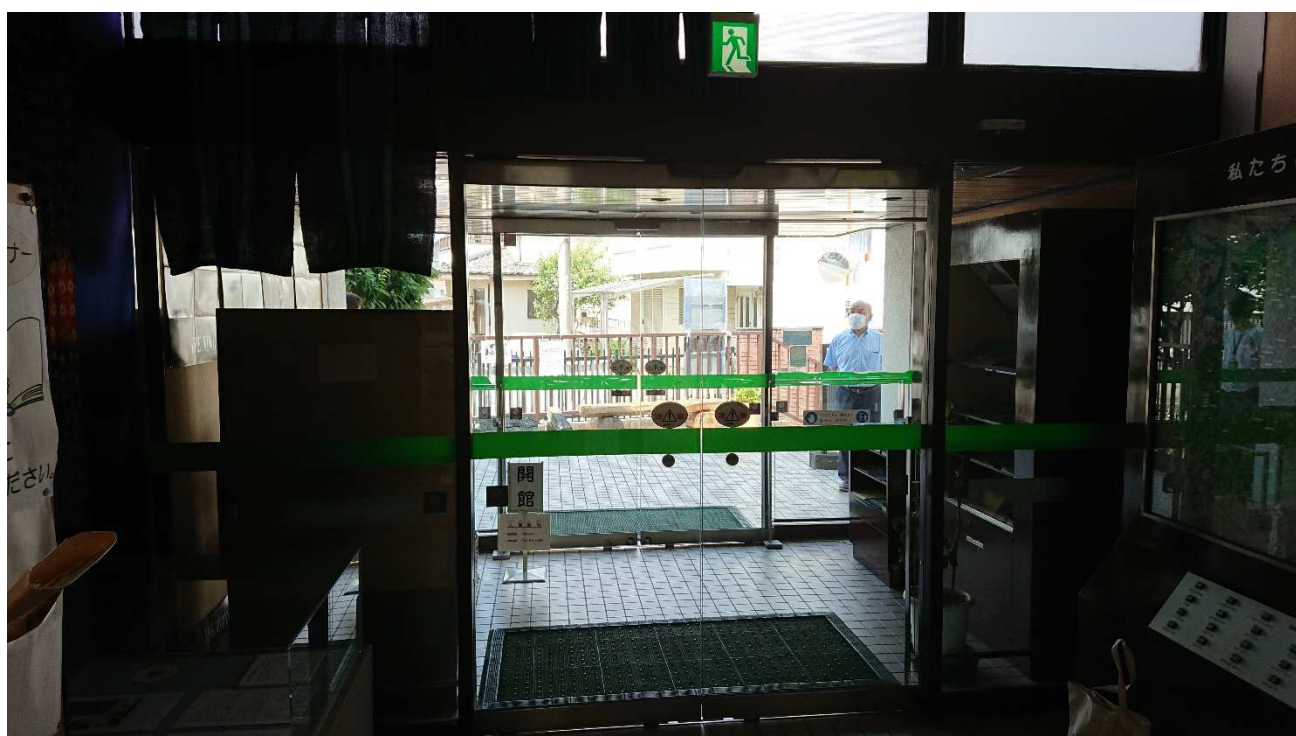
館内より撮影

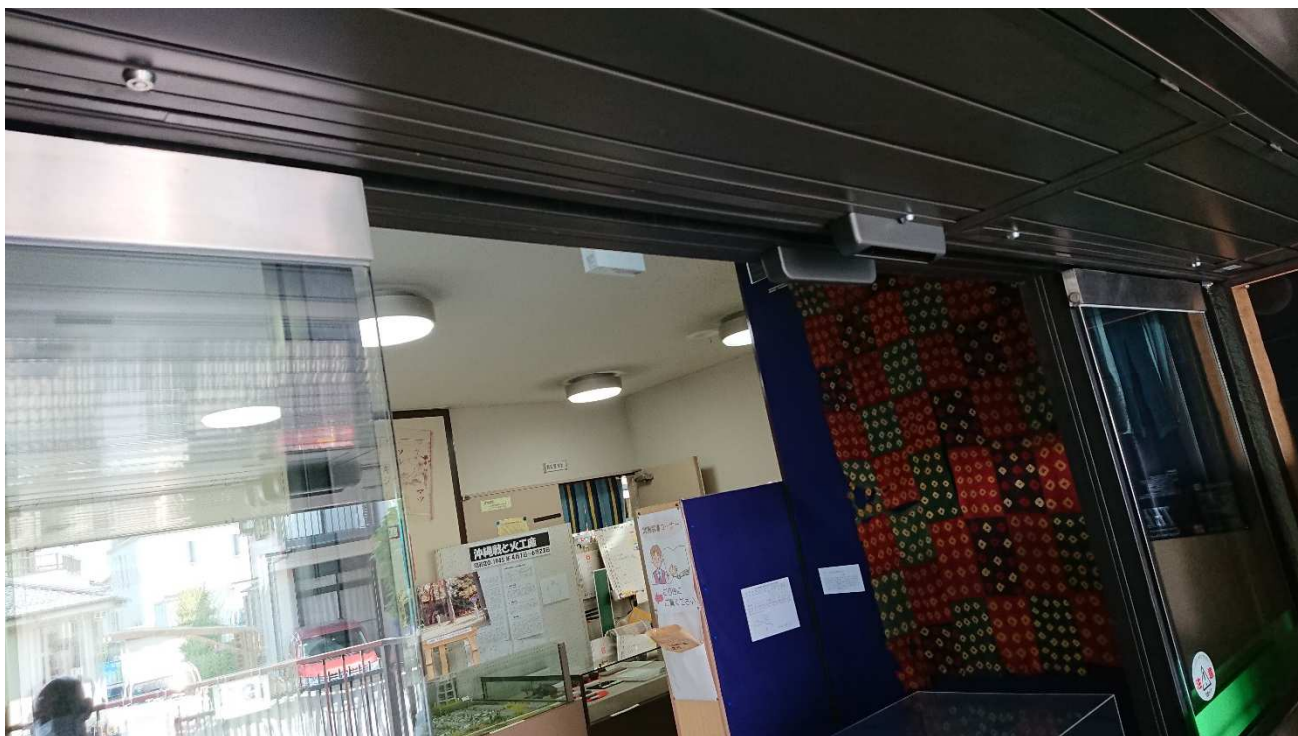
風除室天井（点検口）の様子

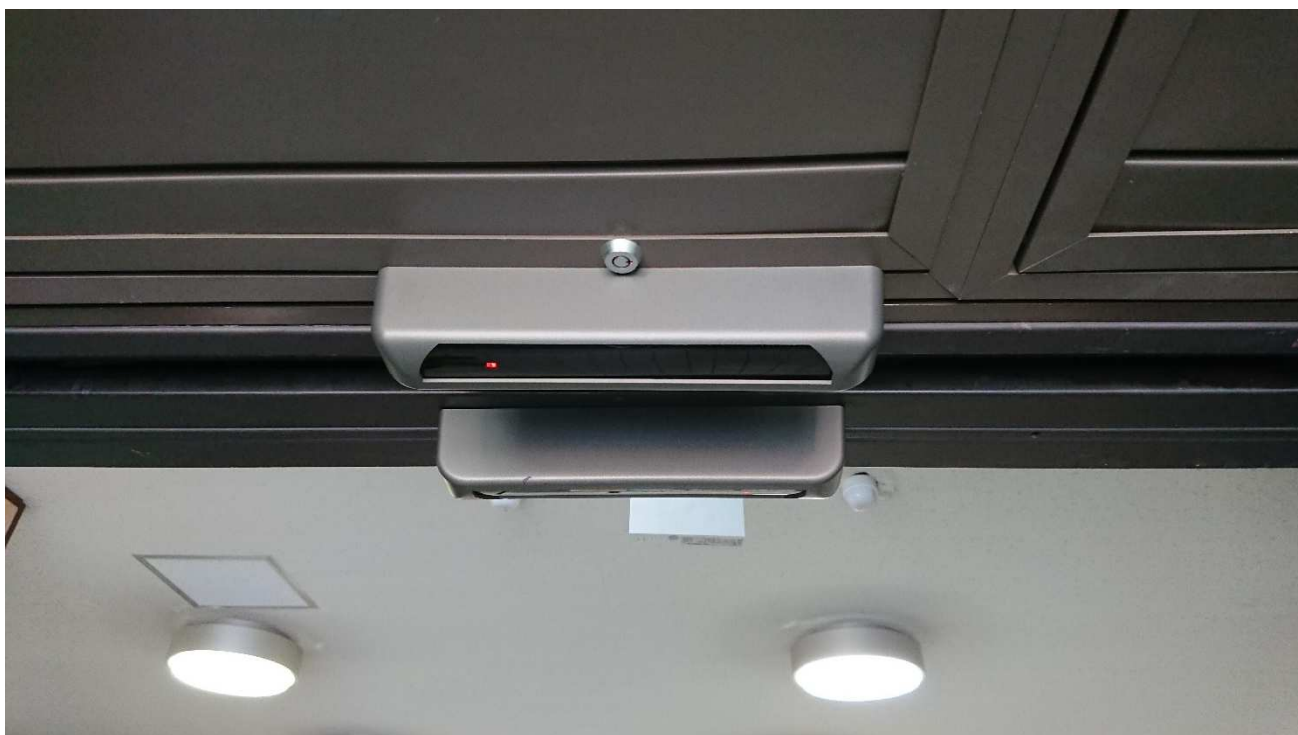
内外起動センサ（無目下取付センサ）

自動ドア装置は15年前に1度交換しましたが、最近センサーの調子が悪くなっていました。また、自動ドア装置も製造終了品となっており困っていました。

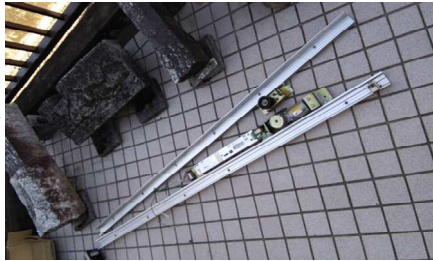
⑤老朽化自動ドア開閉装置

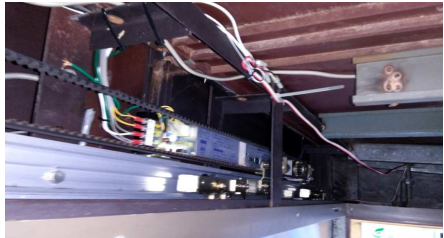
②老朽化自動ドア

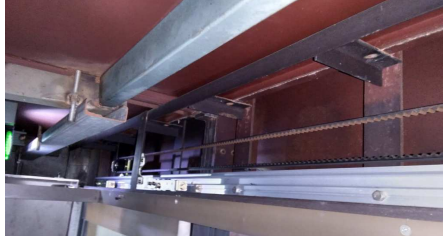
③老朽化自動ドア
