スチールフロント内蔵型自動ドア装置一式交換工事

図面名称 平面図・姿図・縦断面図	No.	年月日	訂正事項	理事	理事	設計	製図	照査	縮尺 1/20	設計監理	工事名 青梅市大門市民センター 自動ドア装置交換工事一式	設計番号	図番 1
										野口 野口			
NPO法人全国自動ドア産業振興会										施工	殿	月 日

東京都青梅市大門2-288
青梅市大門市民センター様

2022年2月21日 全国自動ドア産業振興会は、自動ドア装置を寄贈し、老朽化による危険を無くしました。

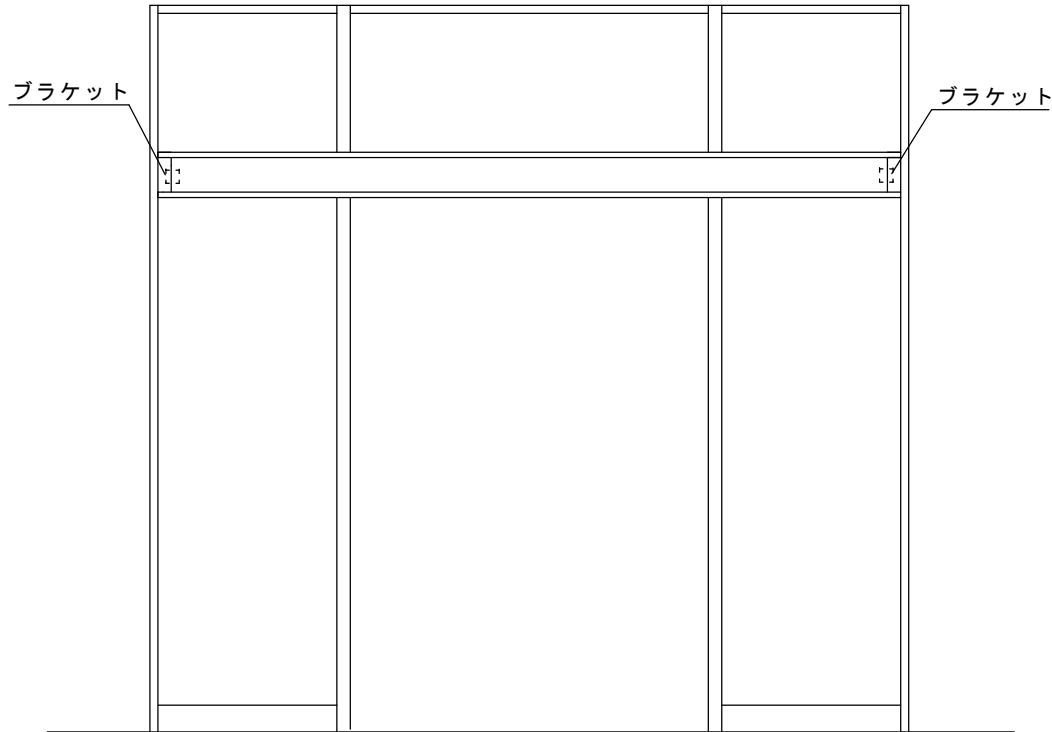
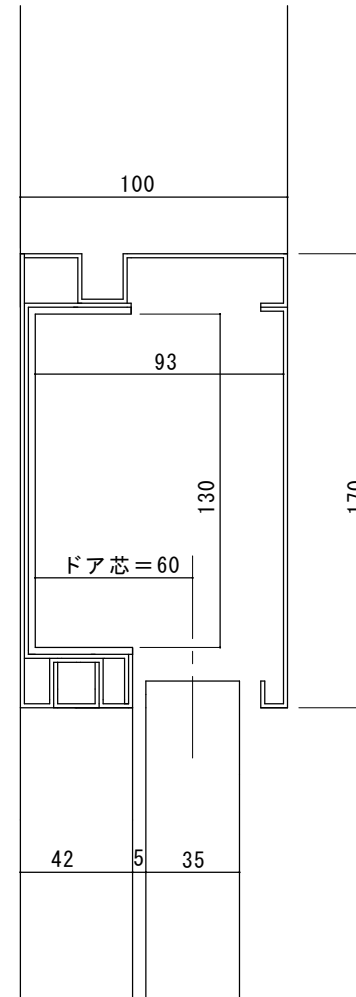
自動ドア台板取付方法、無目断面詳細

無目両端のブラケットにより、自動ドア開閉装置台板を押さえて止める方式です。
 ※アルミサッシ100見込みフロント内蔵用自動ドア開閉装置台板を利用します。
 メーカーによっては加工が必要です。

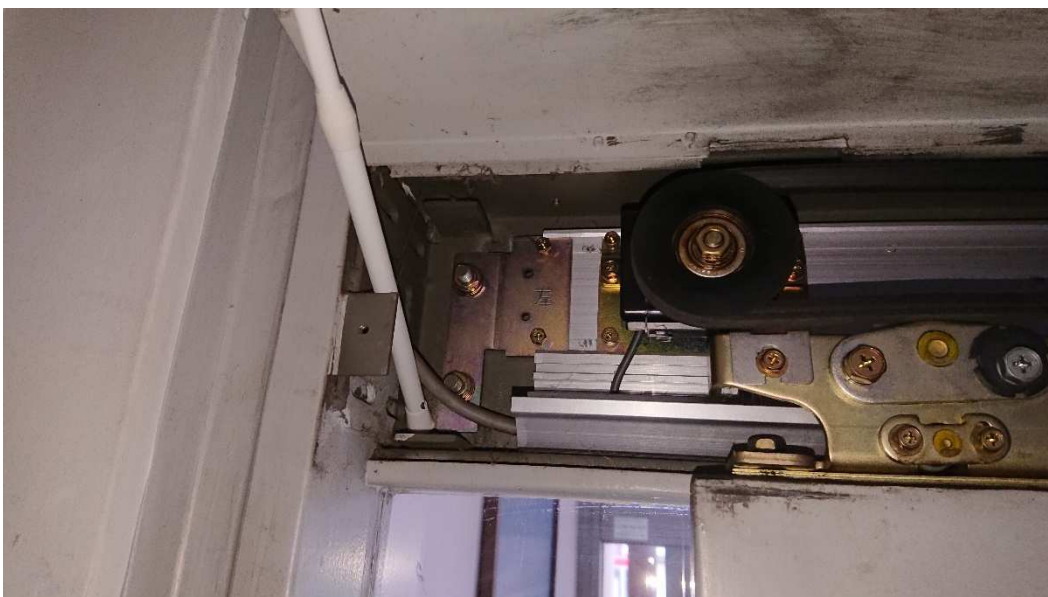
右側ブラケットの様子：左側同様台板を押さえつけて固定します。

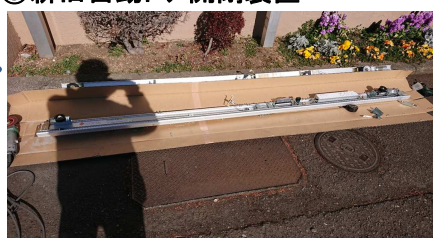
⑤ 新規自動ドア開閉装置

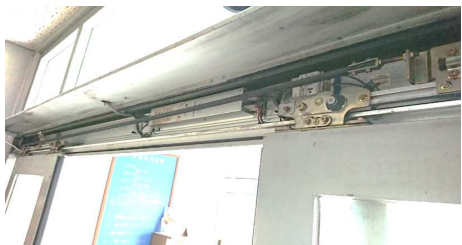
設置後15年経過した自動ドア装置からは異音が発生し、点検業者から自動ドア開閉装置とセンサの交換を勧められていました。

②老朽化自動ドア装置

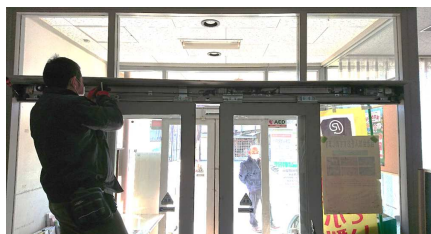
⑥ドア吊り調整中

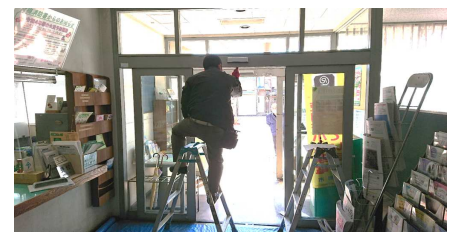
⑦納まり確認

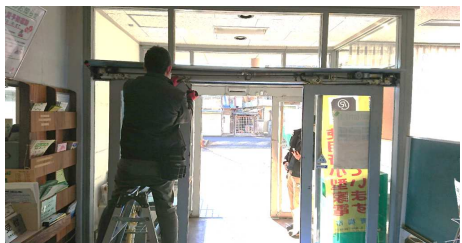
③撤去作業中

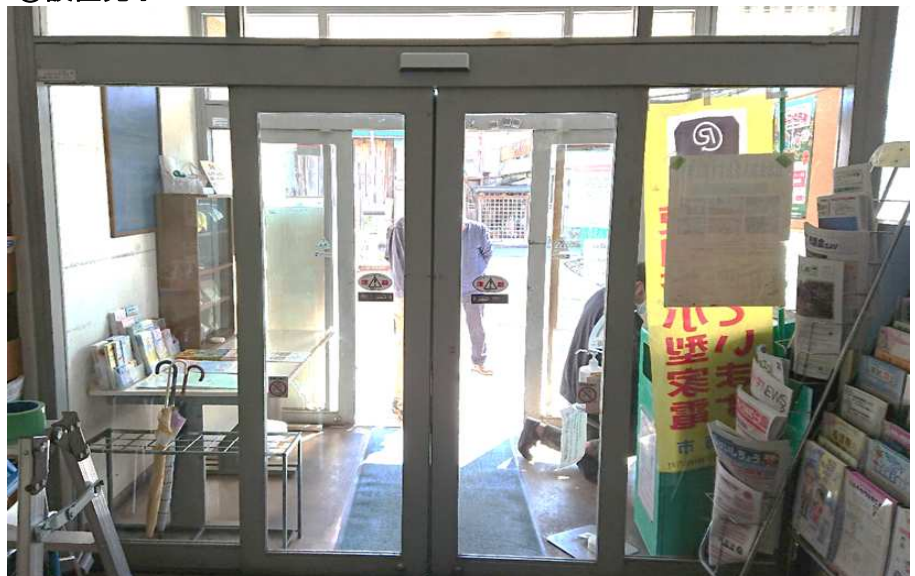
⑨設置完了

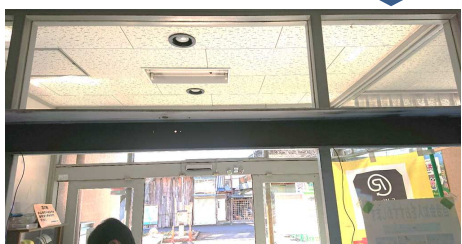
④自動ドア開閉装置撤去
