見積範囲 SUSHL仕上げフロント 内蔵両引き 自動ドア装置の一式交換工事

件名：菊川市総合保健福祉センタープラザけやき  
建物外観

静岡県菊川市半済1865番地  
菊川市総合福祉センター様

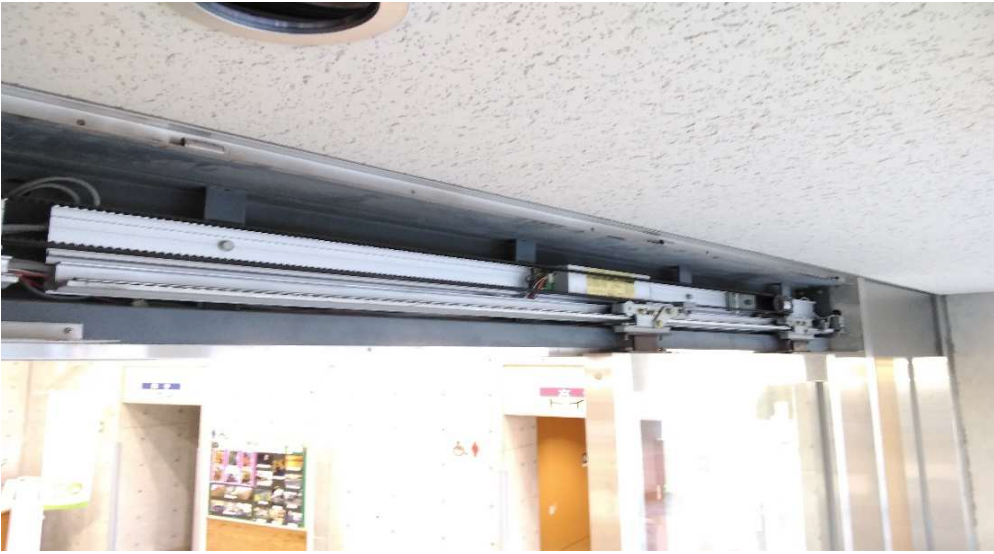
件名：菊川市総合保健福祉センタープラザけやき  
自動ドア開閉装置（装置取付状態）

内観右側エンジン装置  
取付状況（ボルト止  
め）

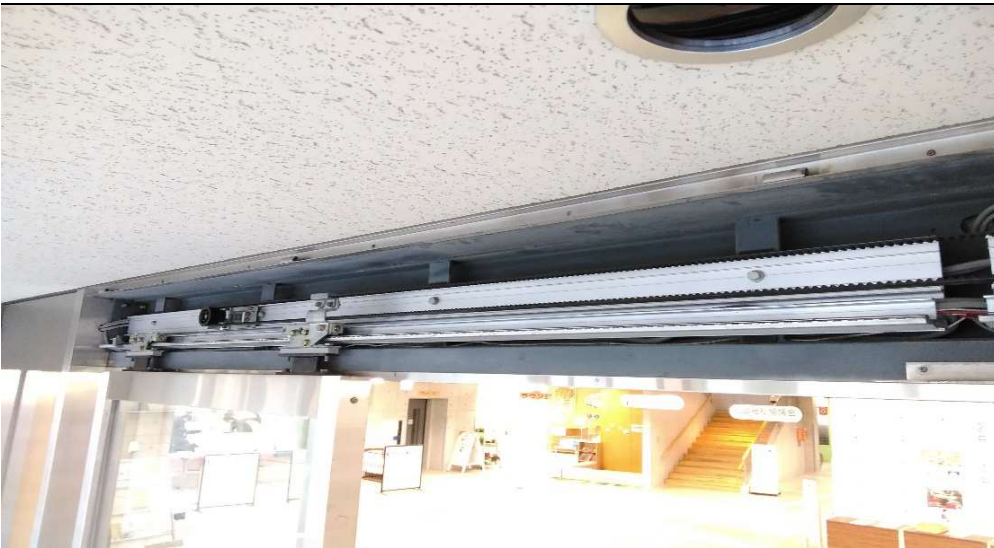
自動ドア開閉装置（装置取付状態）

内観左側エンジン装置  
取付状況（ボルト止  
め）

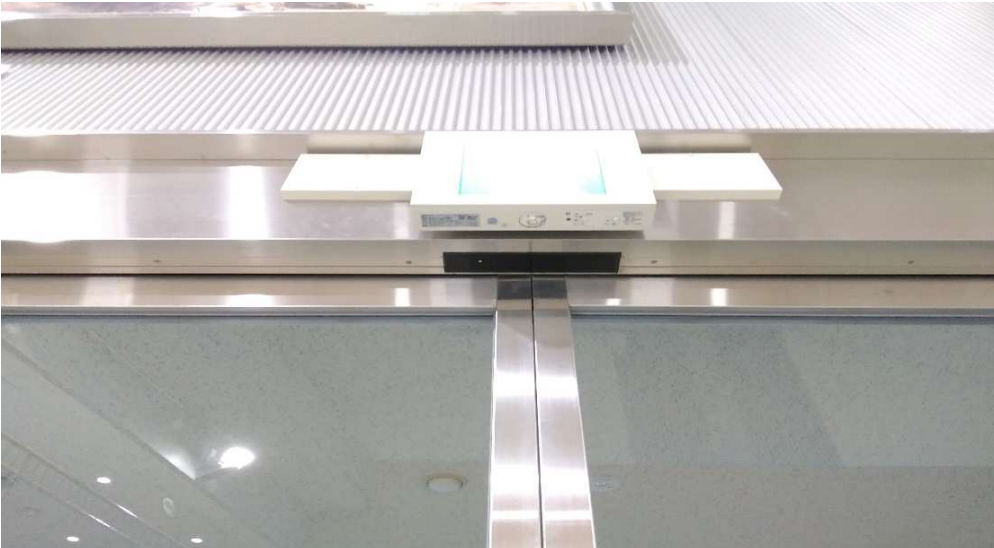
外側起動センサ

無目内蔵タイプ

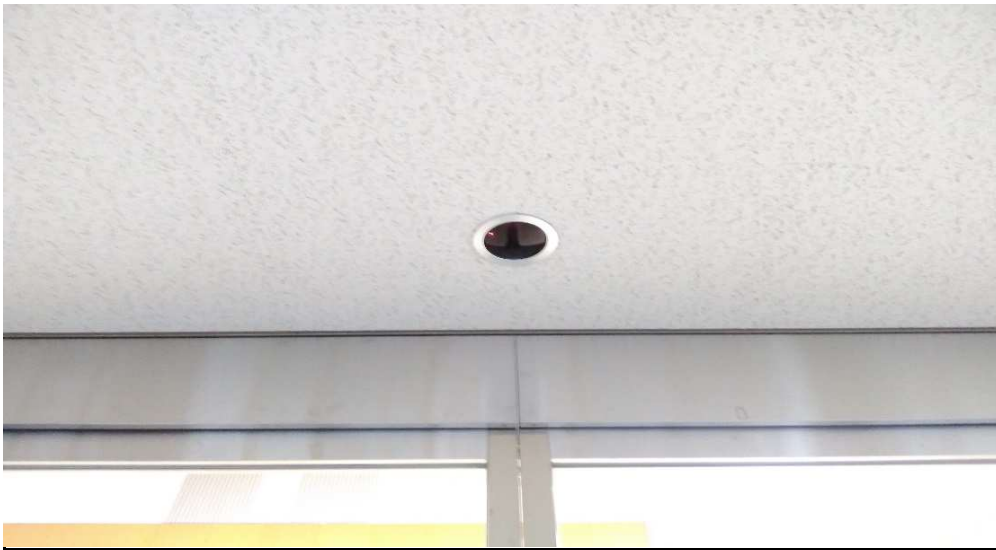
件名：菊川市総合保健福祉センタープラザけやき  
内側起動センサ

天井無目込みセンサ

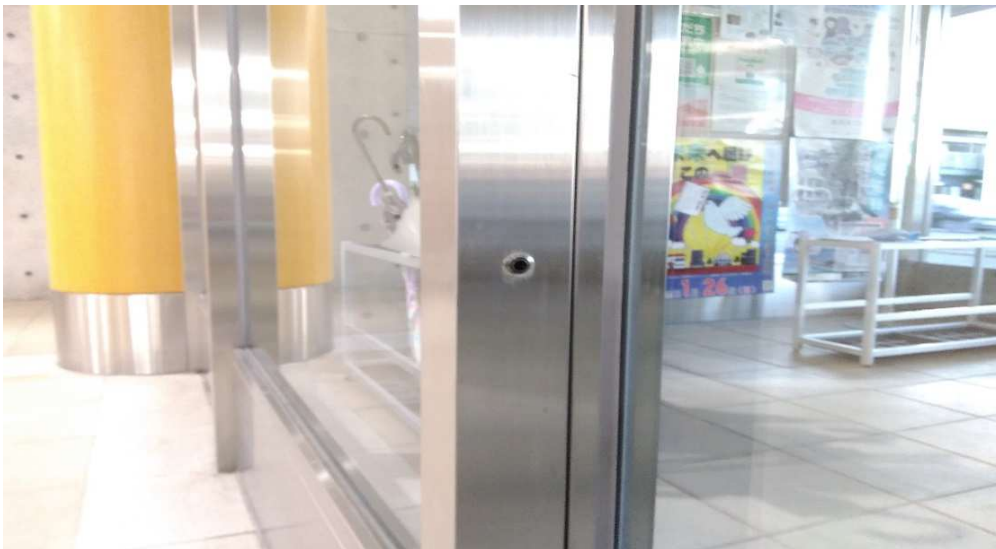
補助光線センサ

1光線対向式

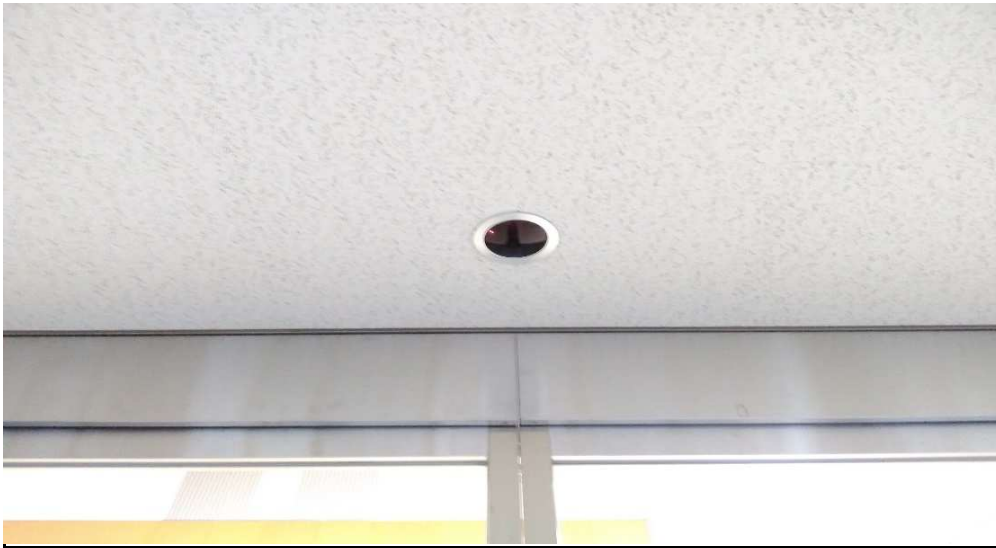
件名：菊川市総合保健福祉センタープラザけやき  
点検口

点検口カバーは取外し  
可能

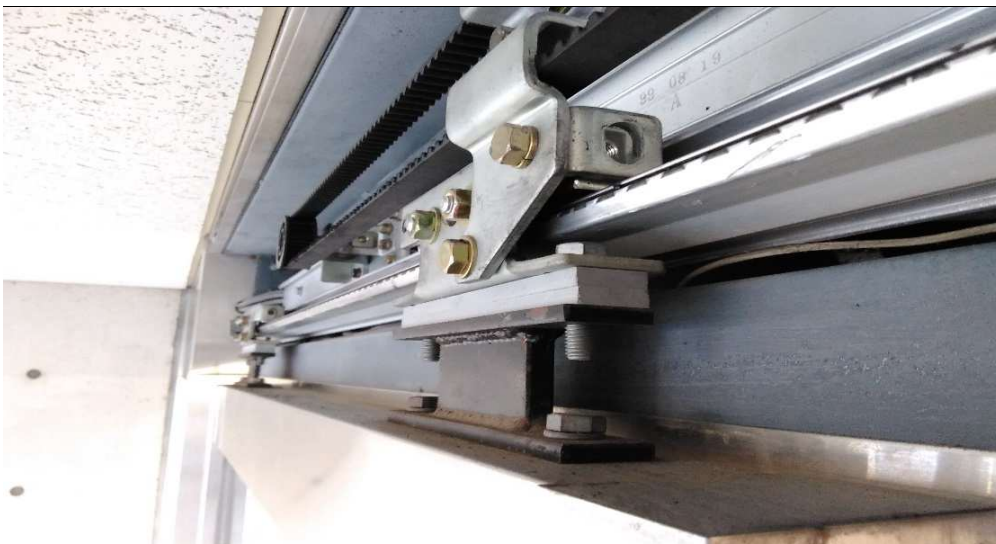
その他（予備）

吊元金具とドアの間に  
偏心金具があり（交換  
時は偏心金具を使用）
