アルミシルバー100見込みフロント内蔵両引き自動ドア装置
一式の交換工事

| 図面名称 | 平面図・姿図・縦断面図 | No. | 月日 | 訂正事項 | JADSA | 理事 | 理事 | 設計 | 製図 | 照査 | 縮尺 | 設計監理 | 工事名 | 野田市立こぶし園 自動ドア装置一式交換工事 | |

現場調査表

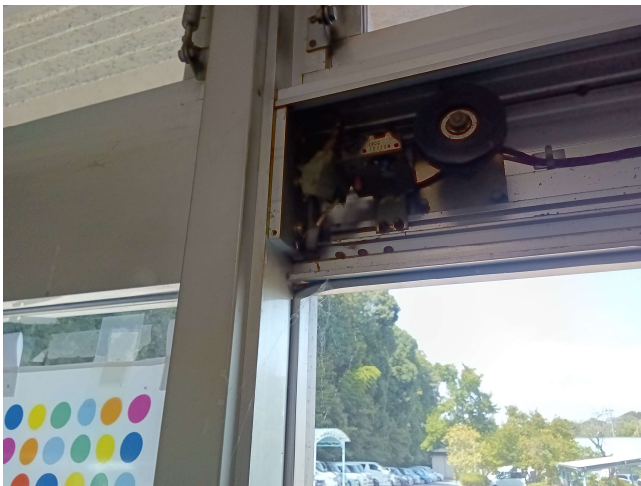
電源

FIX ビート緩み

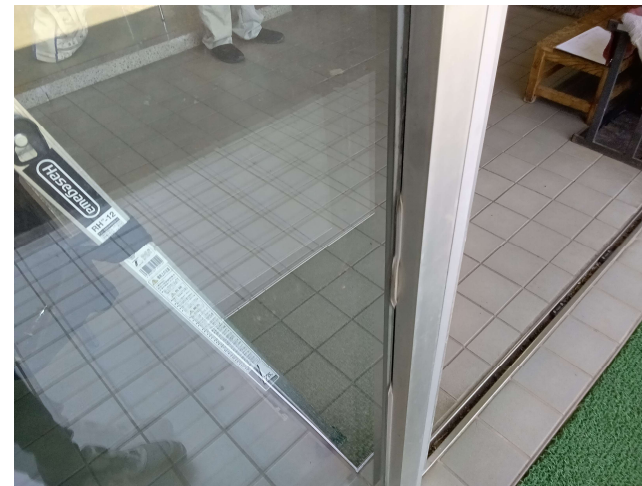
FIX ビート緩み

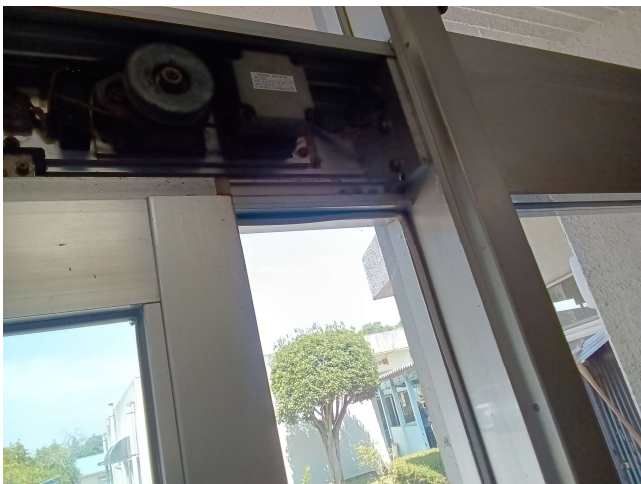
FIX ビート緩み

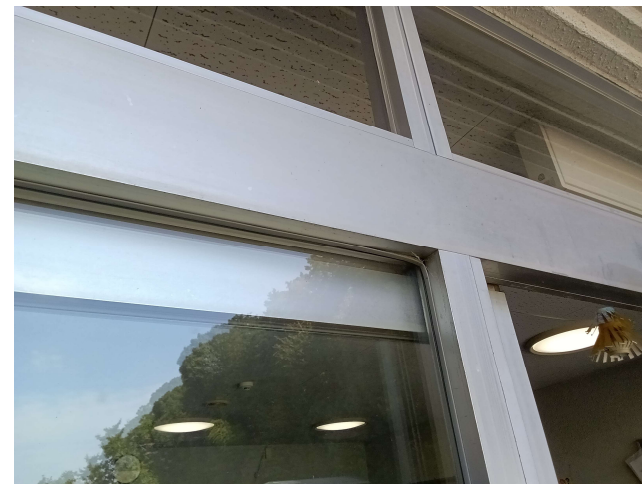
FIX ビート緩み

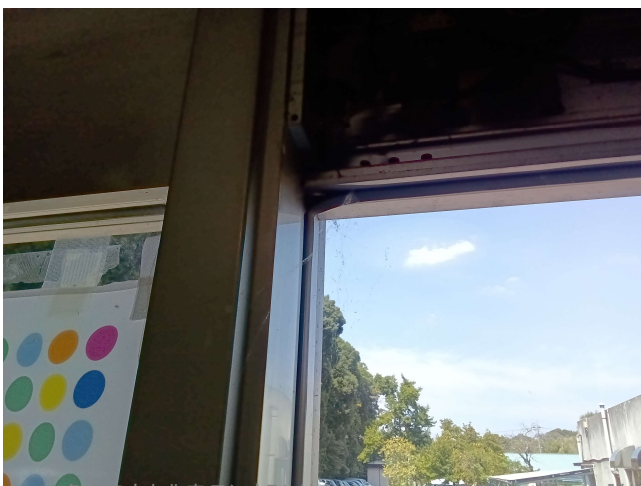
ビーム なし
