アルミシルバー100見込みフロント内蔵  
両引き自動ドア装置交換工事一式

図面名称 平面図・姿図・縦断面図	No.	月日	訂正事項	JADSA	理事	理事	設計	製図	照査	縮尺	設計監理	工事名 青梅市新町市民センター 自動ドア装置交換工事一式
							野口	野口		1/20	施工	
											NPO法人全国自動ドア産業振興会	1

東京都青梅市新町4-18-1  
青梅市新町市民センター様

2026年3月4日 全国自動ドア産業振興会は、自動ドア装置を寄贈し、老朽化による危険を無くしました。

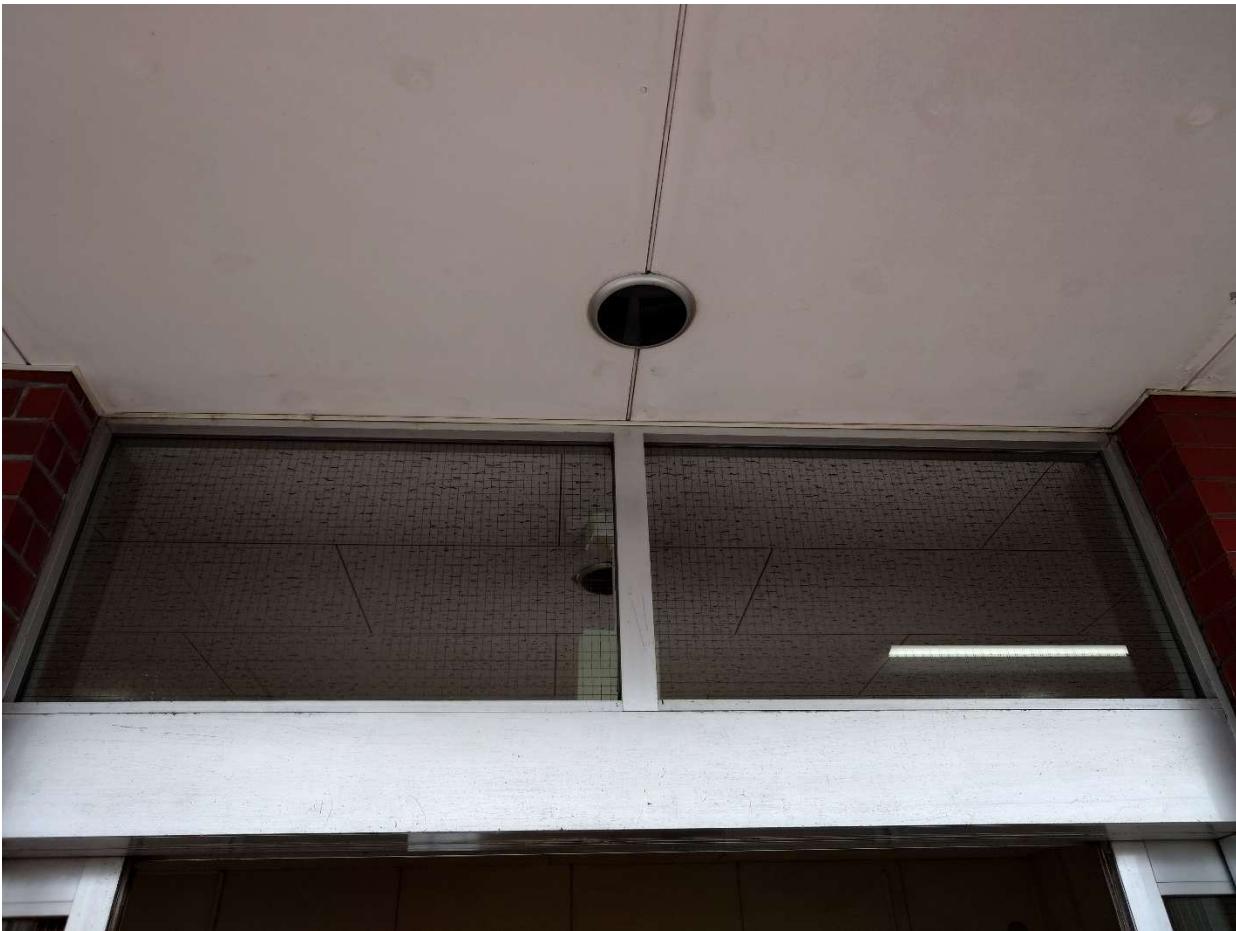
既存外センサ(天井埋込型センサ) → 無目付けセンサに変更

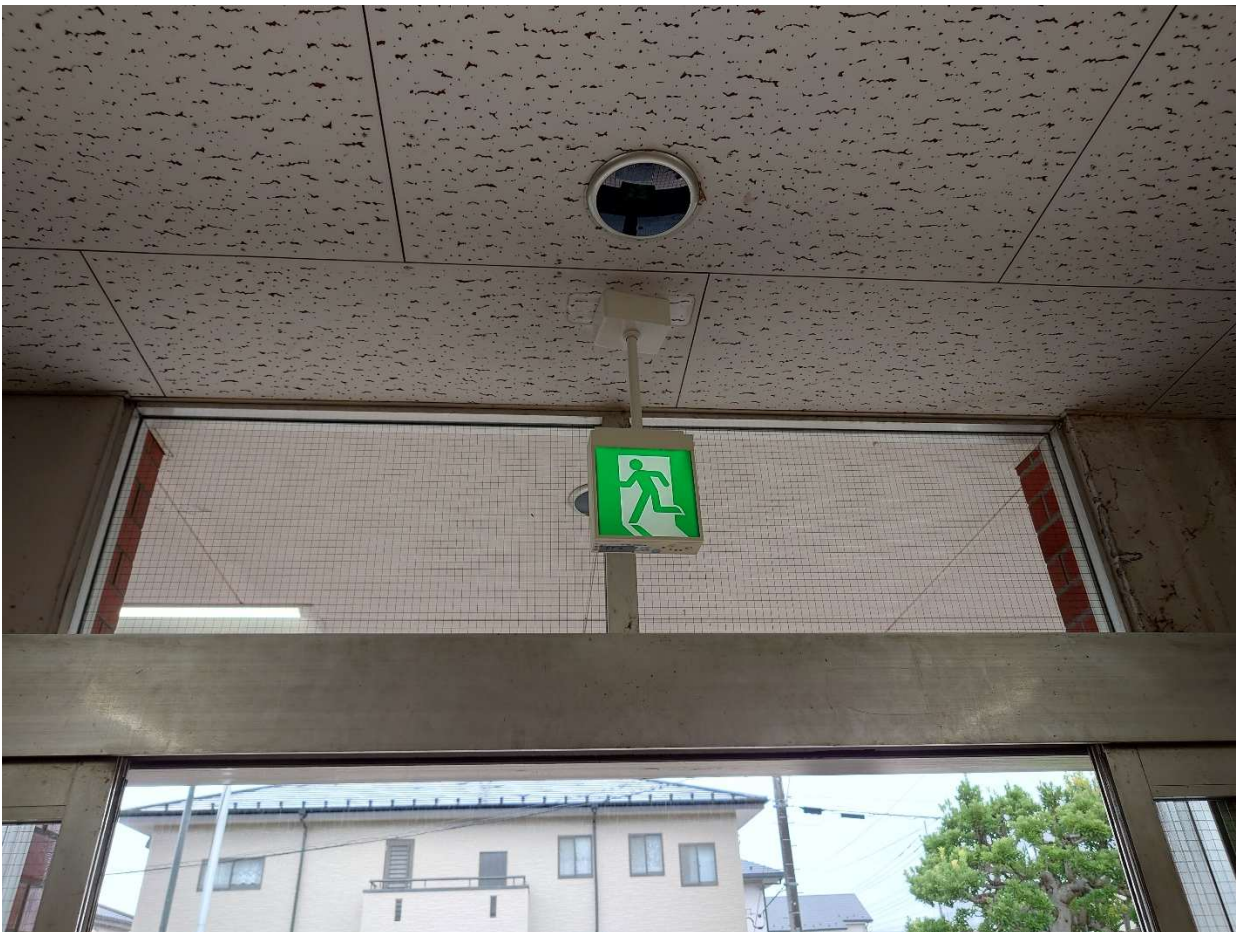
既存内センサ(天井埋込型センサ) → 無目付けセンサに変更

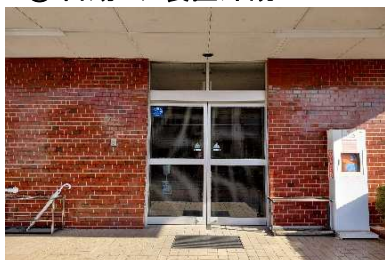
年間利用者が2万人を超える施設ですが、設置後16年経過した自動ドア装置は老朽化の為、時々不具合を起こすようになり困っていました。  
自動ドアの起動センサは内外共天井埋込型のセンサでしたが、自動ドア施工の際に、無目付け型の起動センサに変更して、より確実な検知をするように配慮しました

① 自動ドア装置外観

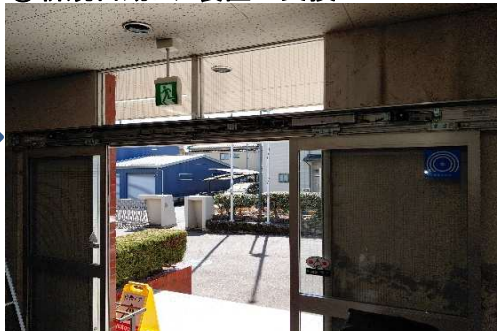
⑤ 新規自動ドア装置へ交換

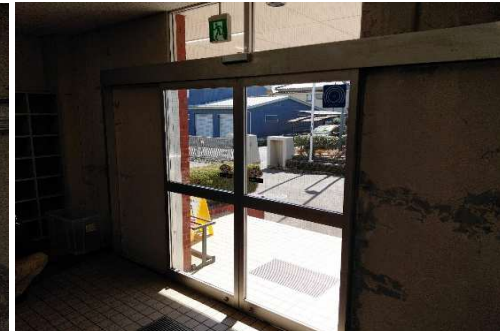
⑥ 無目付けセンサへ変更

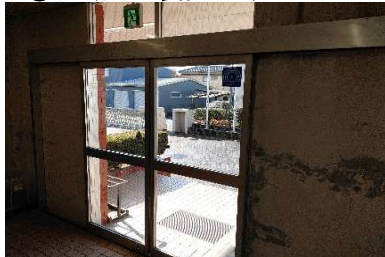
② 自動ドア装置内観

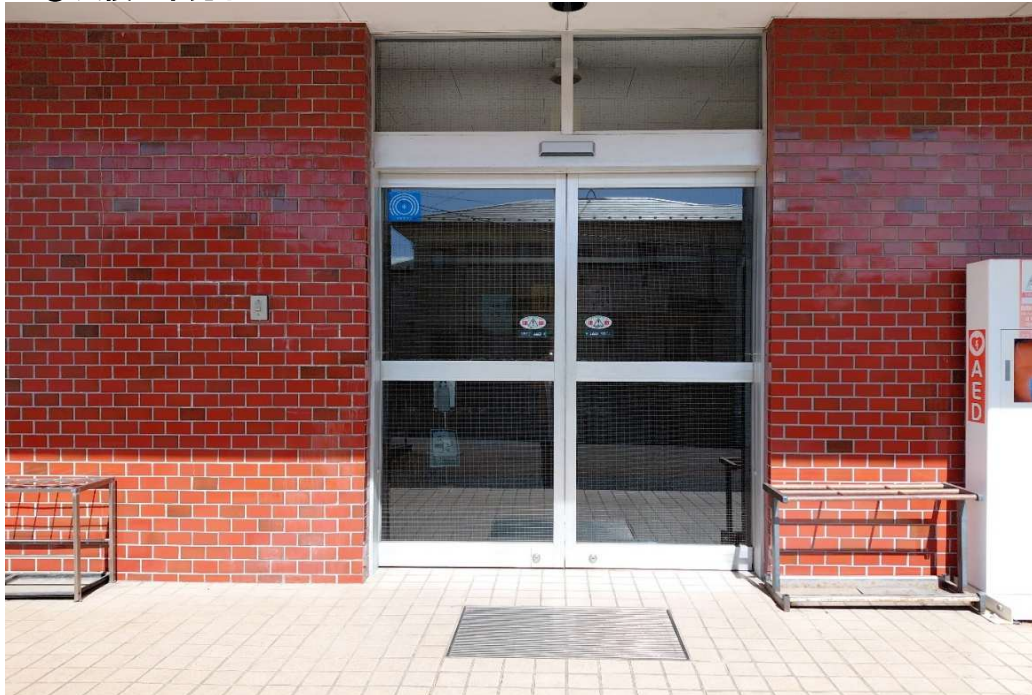
⑦ 交換工事完了

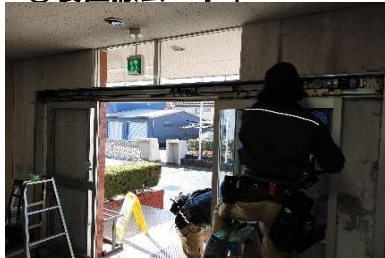
③ 装置撤去工事中

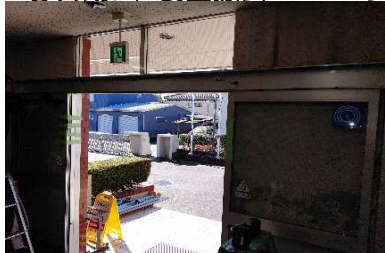
④ 自動ドア装置撤去
