図面名称 施工前図面	No.	月日	訂正事項	JADSA	理事	理事	設計	製図	照査	縮尺	設計監理	工事名 夕張市老人福祉会館 自動ドア装置一式交換工事	
							野口	野口		1/20	施工		殿
					NPO法人全国自動ドア産業振興会						殿	月 日

SUSHLフロント内蔵
両引き自動ドア装置一式交換工事

北海道夕張市今泉町1-2-7
夕張市老人福祉会館 様

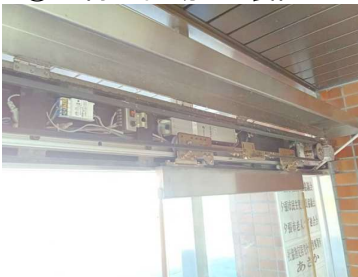
自動ドア装置が老朽化し、部品の製造が無くなり、もう一台の自動ドアの部品を転用して凌いでいる状況です

③老朽化自動ドア装置

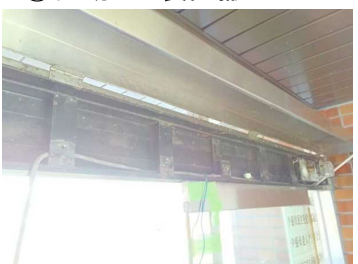
④自動ドア装置撤去

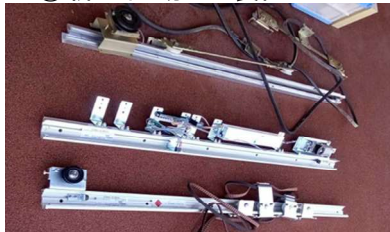
⑤新旧自動ドア装置
