SUSHL仕上げフロント内蔵両引き自動ドア一式交換工事

図面名称	平面図・姿図・縦断面図	No.	月日	訂正事項	JADSA	理事	理事	設計	製図	照査	縮尺	設計監理	工事名	上和泉地域センター 自動ドア装置一式交換工事
						NPO法人全国自動ドア産業振興会								1

上和泉地域センター 現場調査写真

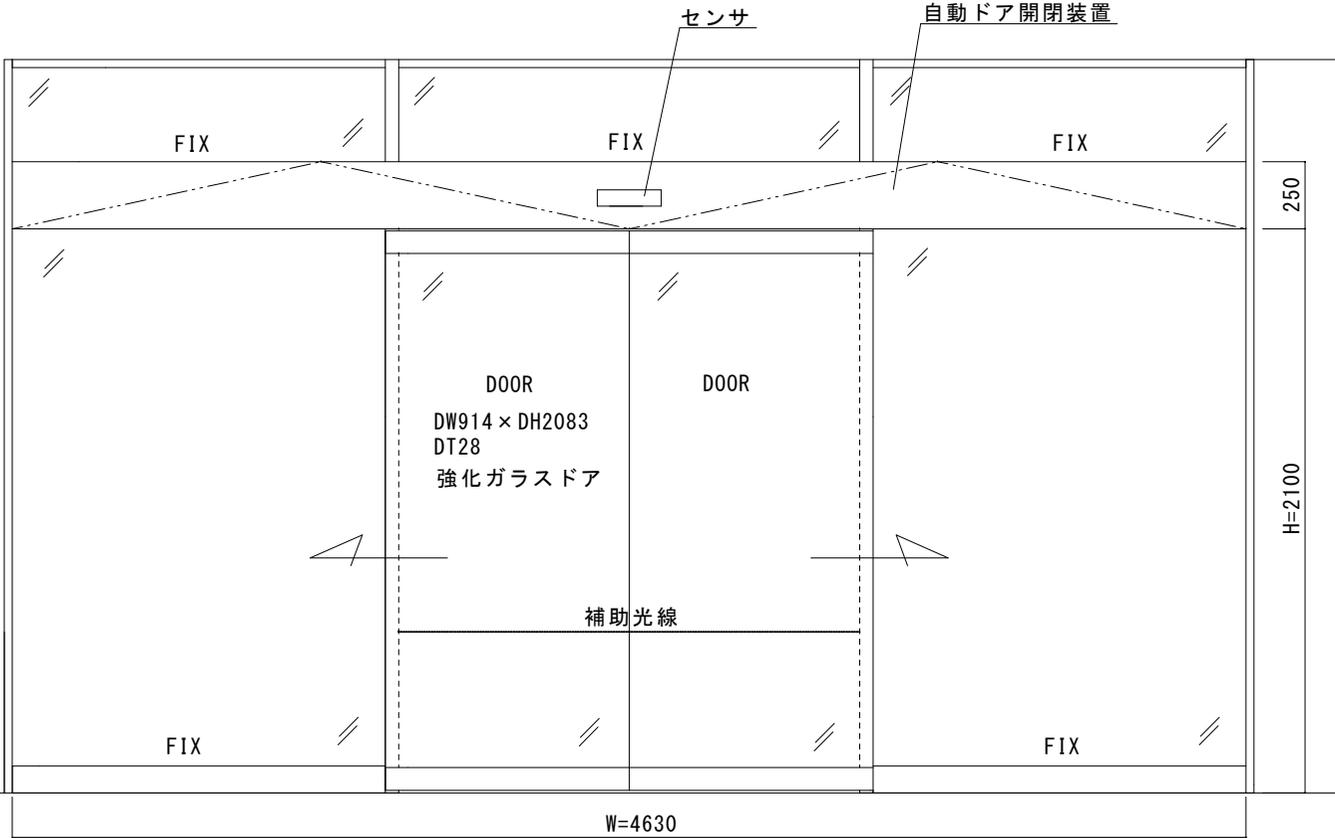
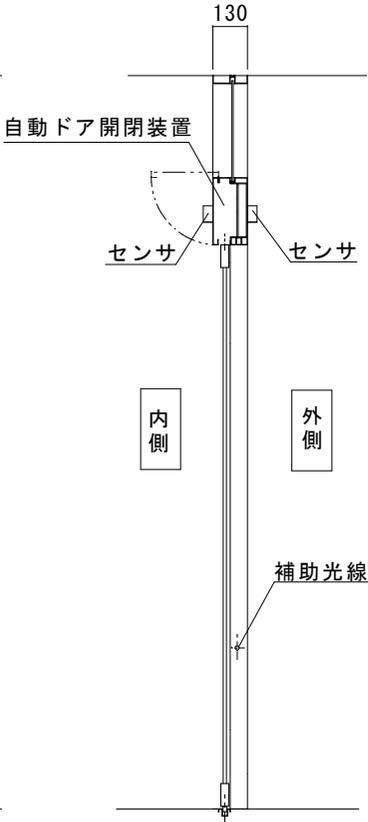
- ① 老朽劣化自動ドア装置撤去処分
- ② 新規自動ドア開閉装置
- ③ 新規内外起動センサ、補助光線センサ
- ④ 上記材料交換取付調整一式

※ 本図は現場調査報告に基づき作成しています
 施工の際は必ず確認してください

※ 内外にSUS製玄関マットが敷かれております
 誤作動への対応を考慮してセンサを選定してください

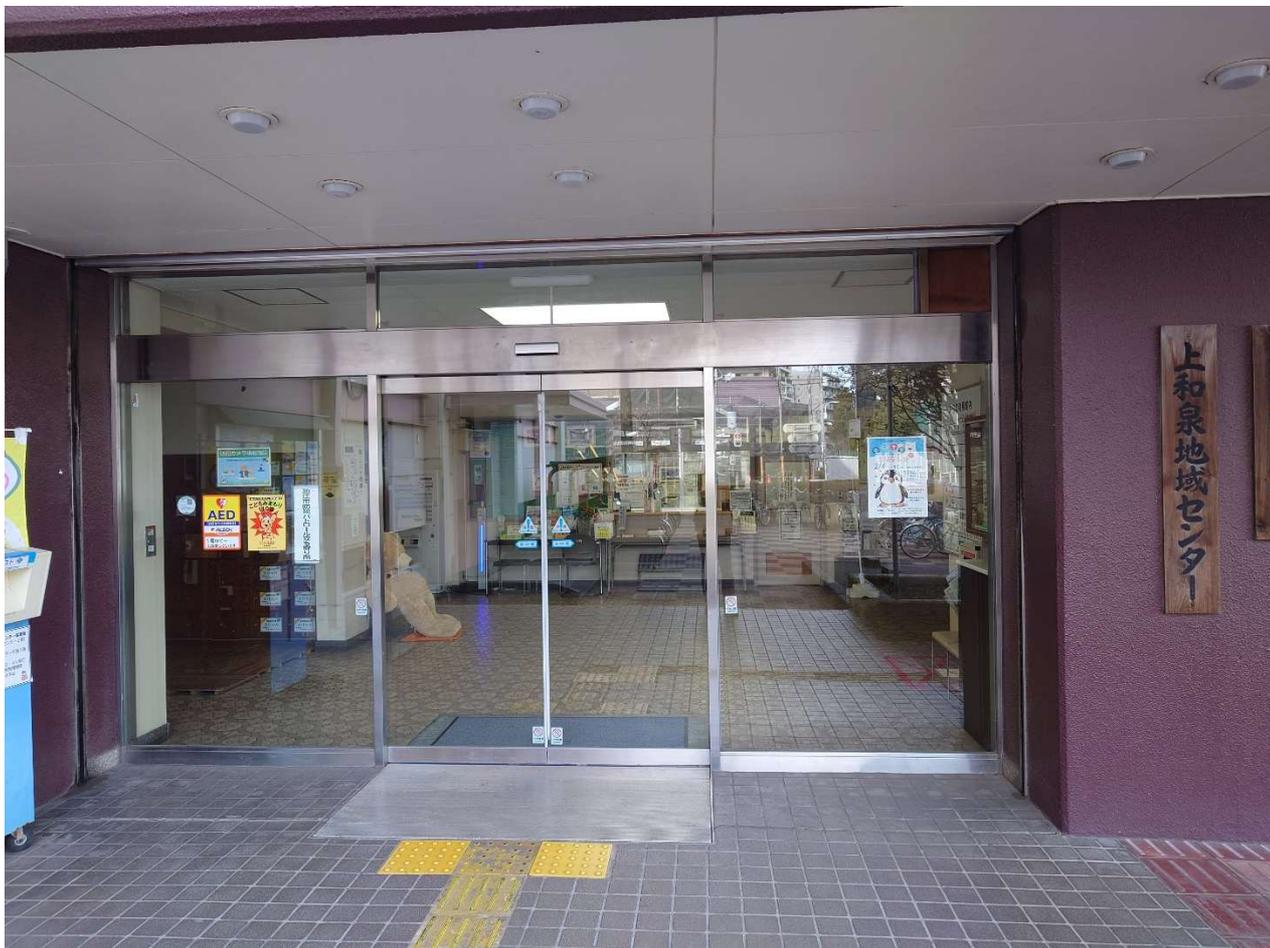
自動ドア外観

自動ドアの開口部の玄関マットがステンレス製のすのこ状の製品であるため、センサの誤作動が心配されます（自動ドア外観及び自動ドア内観写真を参照ください）

起動センサは、そのような環境に対応した誤作動の少ない製品を選定して設置してください

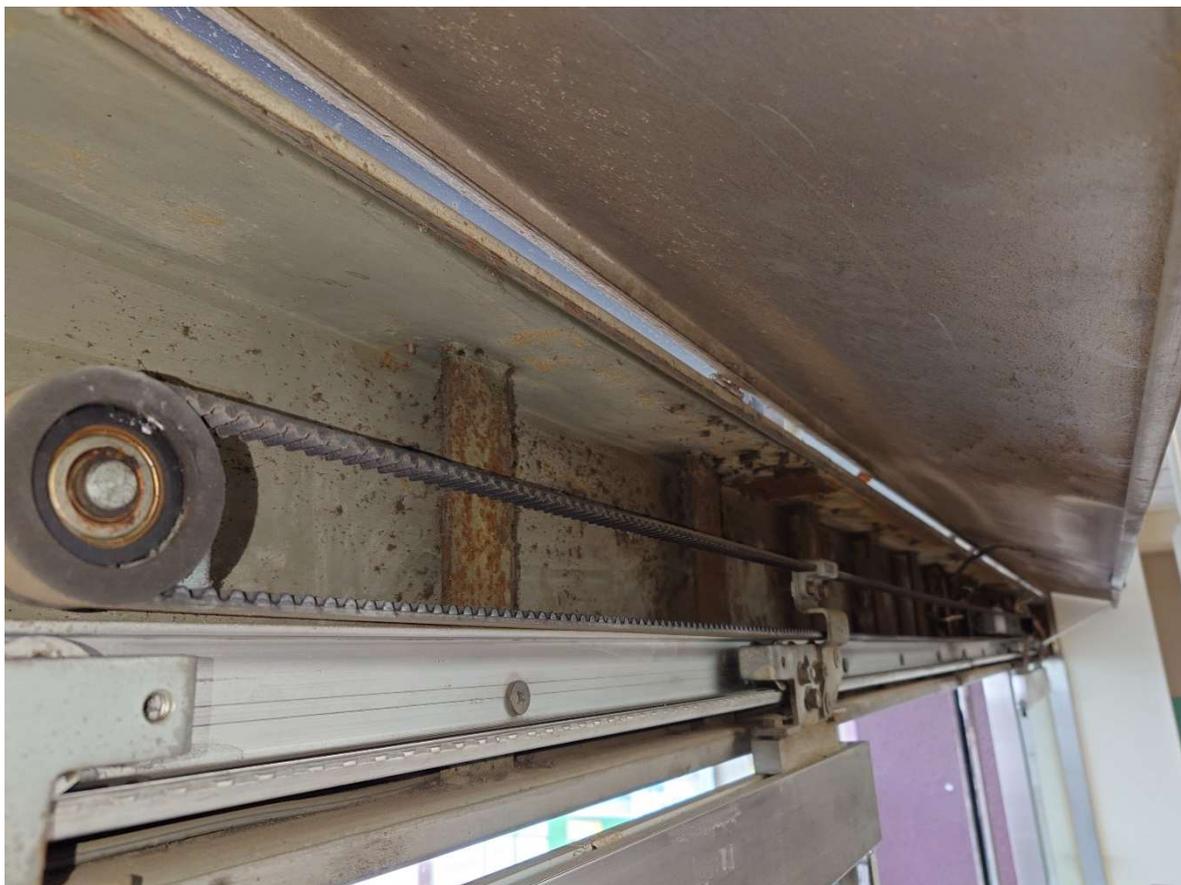
自動ドア取付納まりの様子（左側部分）

ハンガーレールはM8の皿ねじで固定されています

皿ねじが固着していることが想定されますので施工の際はこれに対する準備をお願いいたします
