特別養護老人ホームすみよし様
風除室内側自動ドア 内観図↓

特別養護老人ホームすみよし様 自動ドア装置交換工事
見積り範囲

平成27年3月10日 全国自動ドア産業振興会は、自動ドア装置を寄贈し、老朽化による危険をなくしました。

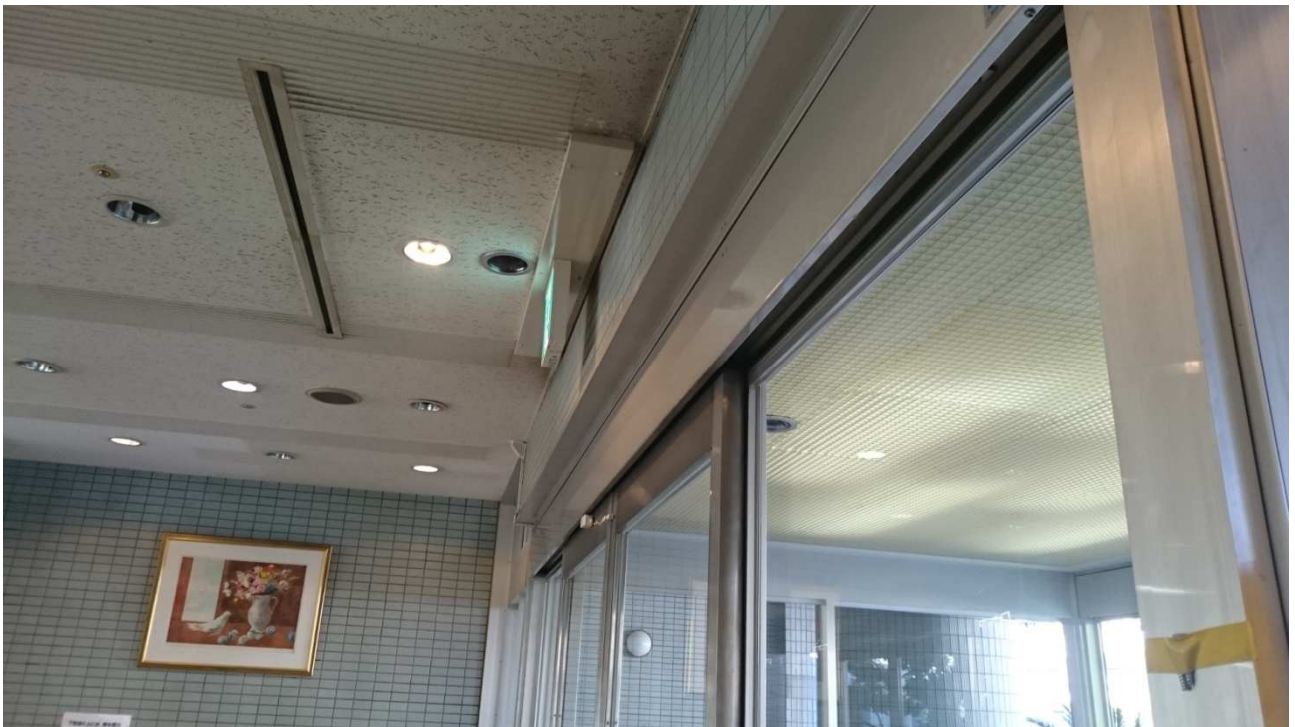
風除室内側自動ドア 内観姿写真

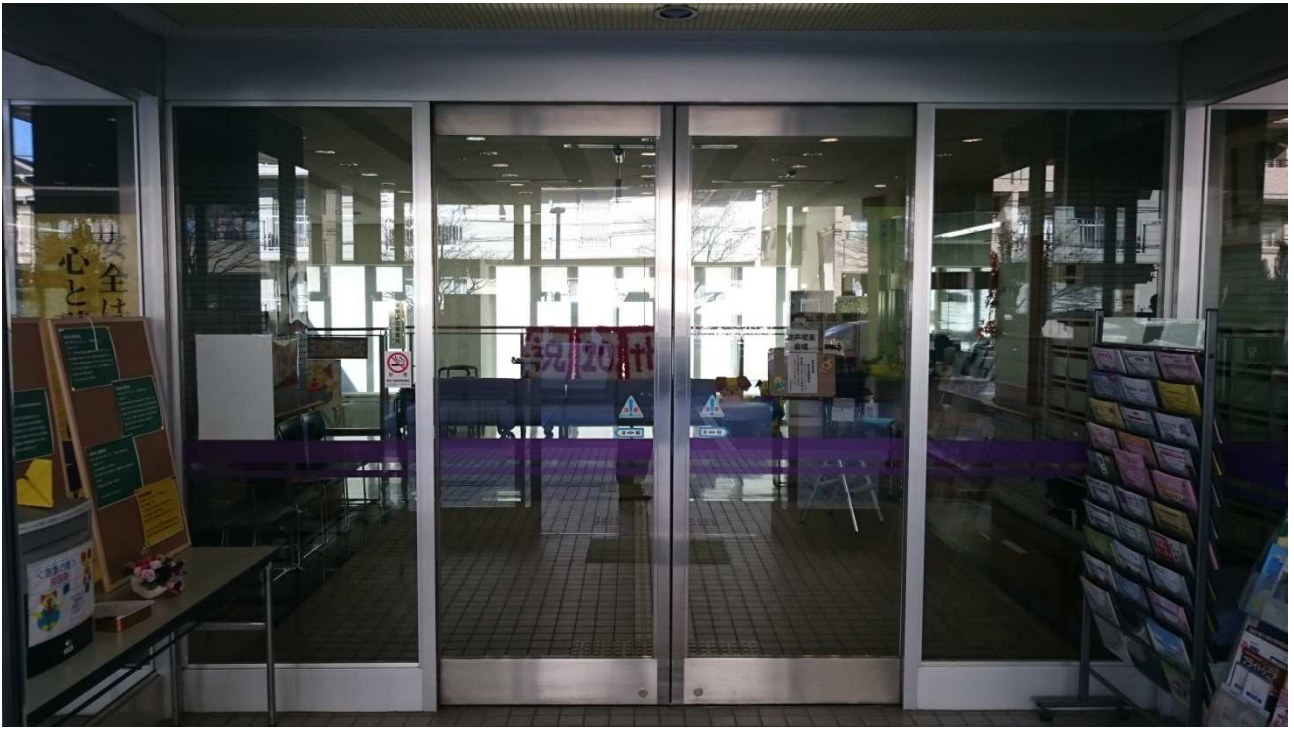
風除室内側ドア 外観姿写真

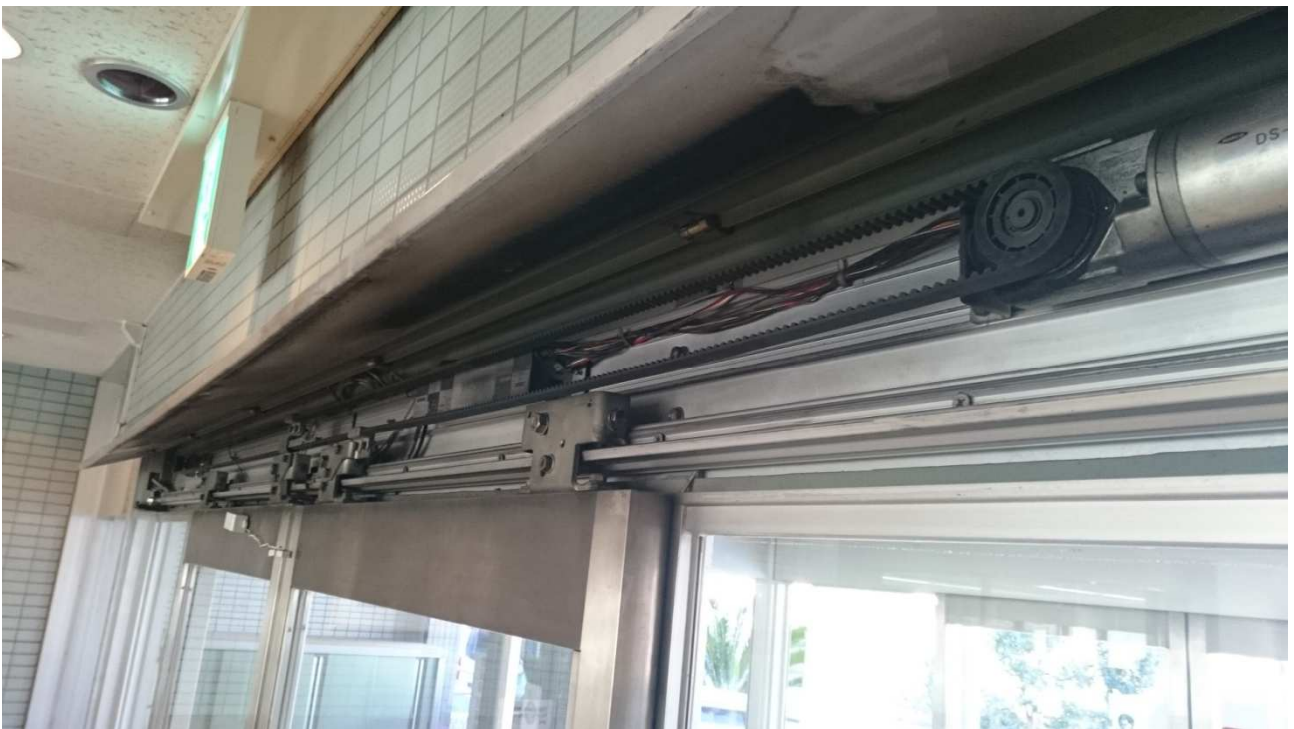
無目カバーを開いて現調中↓

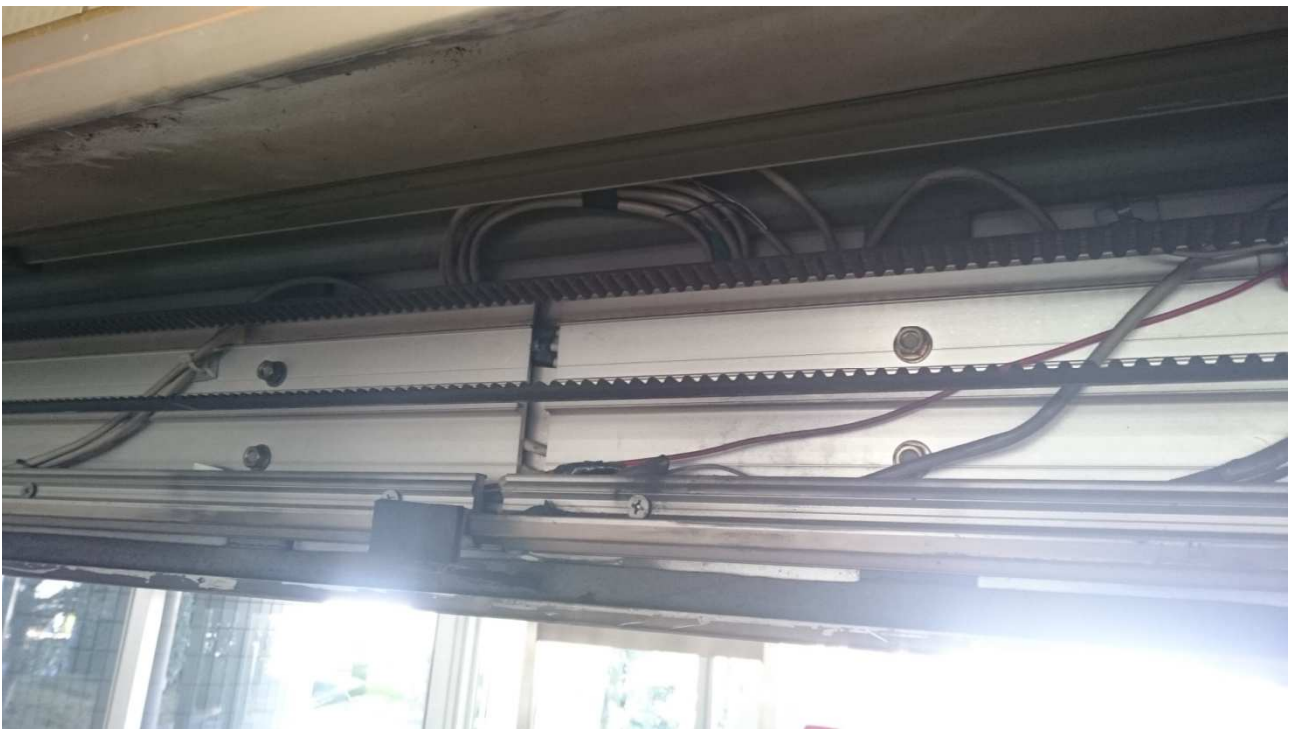
現調中（取付方法確認中）↓

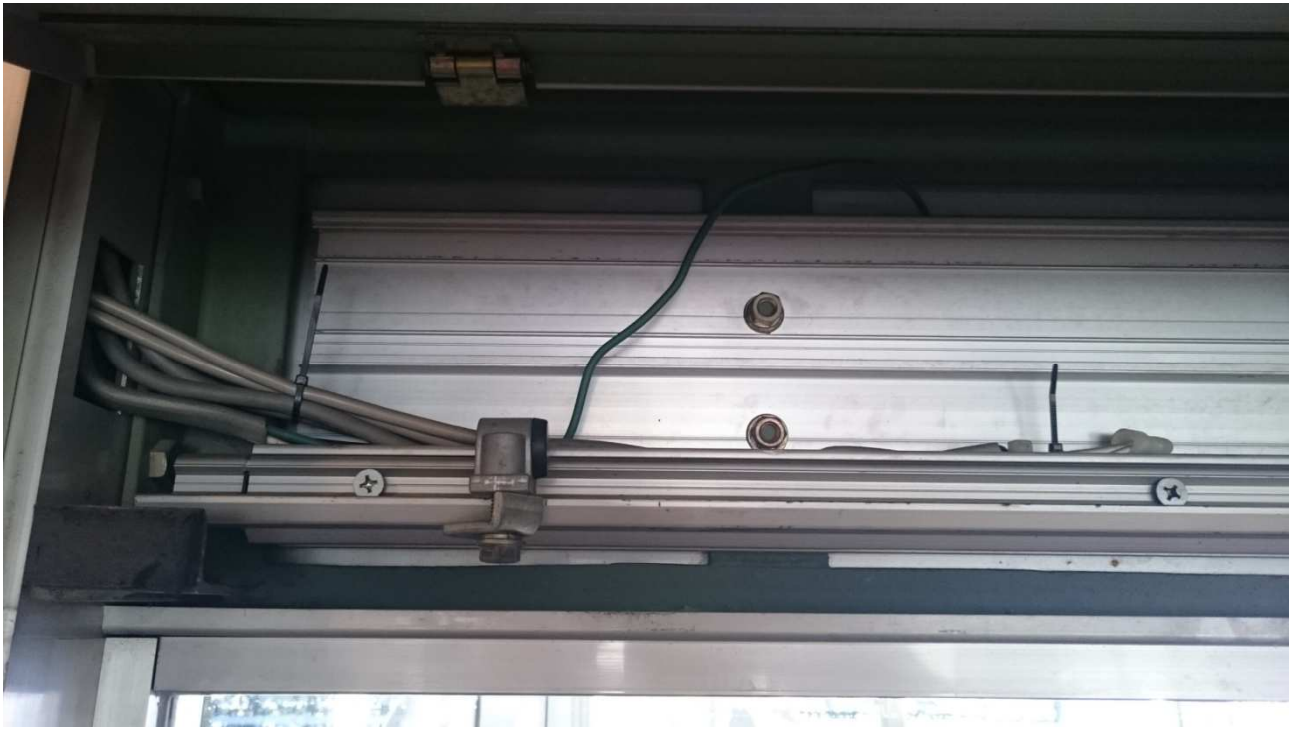
現調中（取付方法確認中） ↓

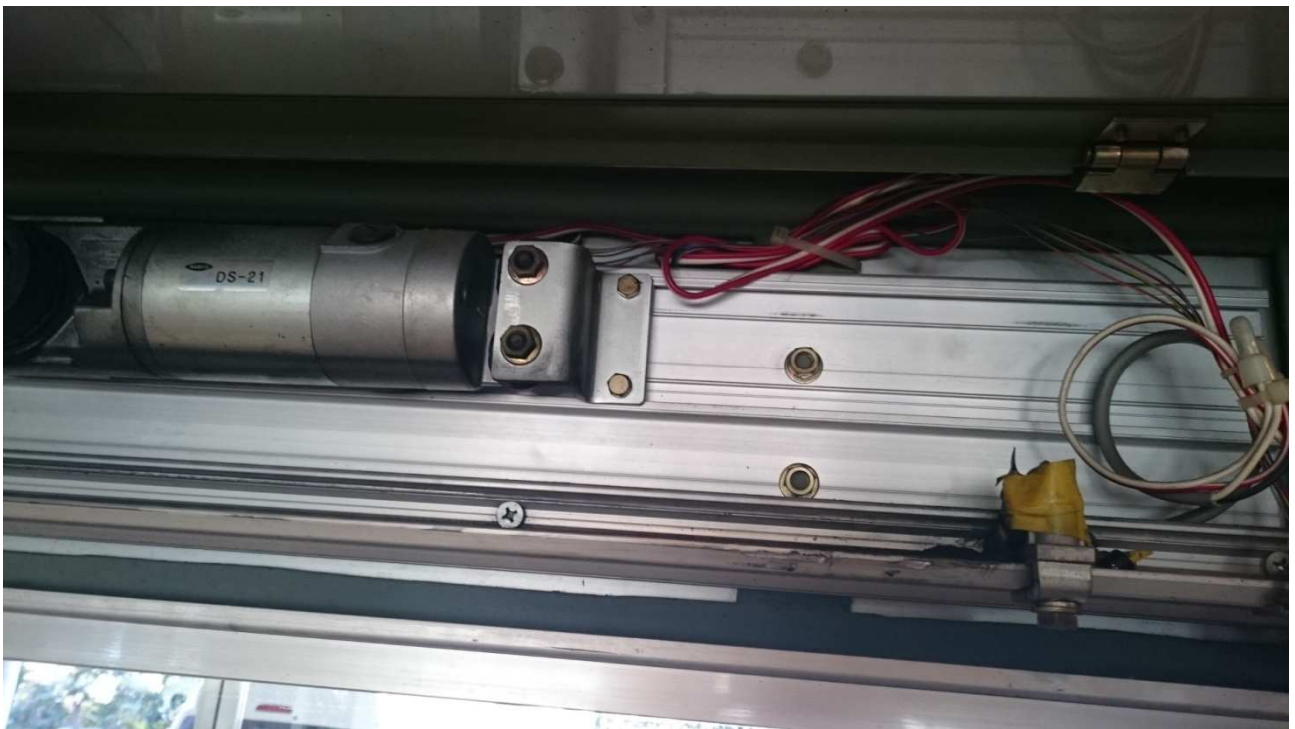
現調中 （取付方法確認中） ↓

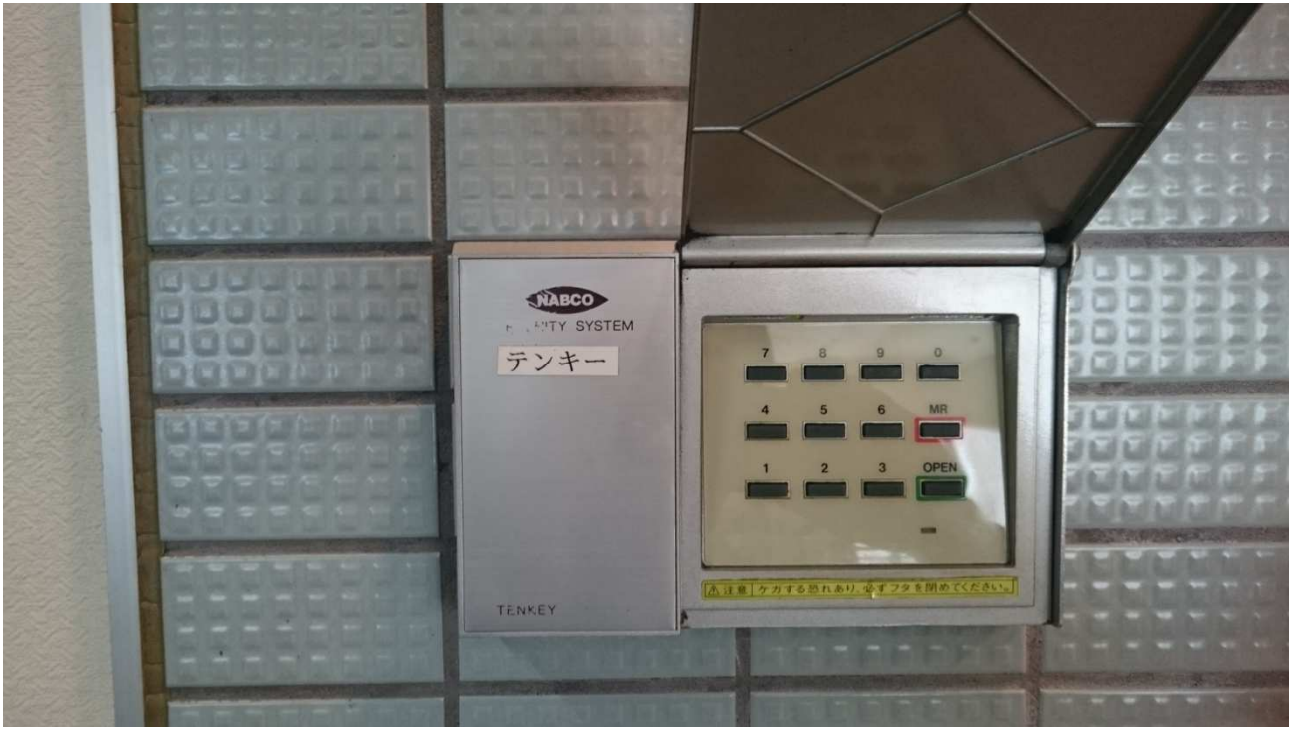
現調中 (テンキースイッチ) ↓

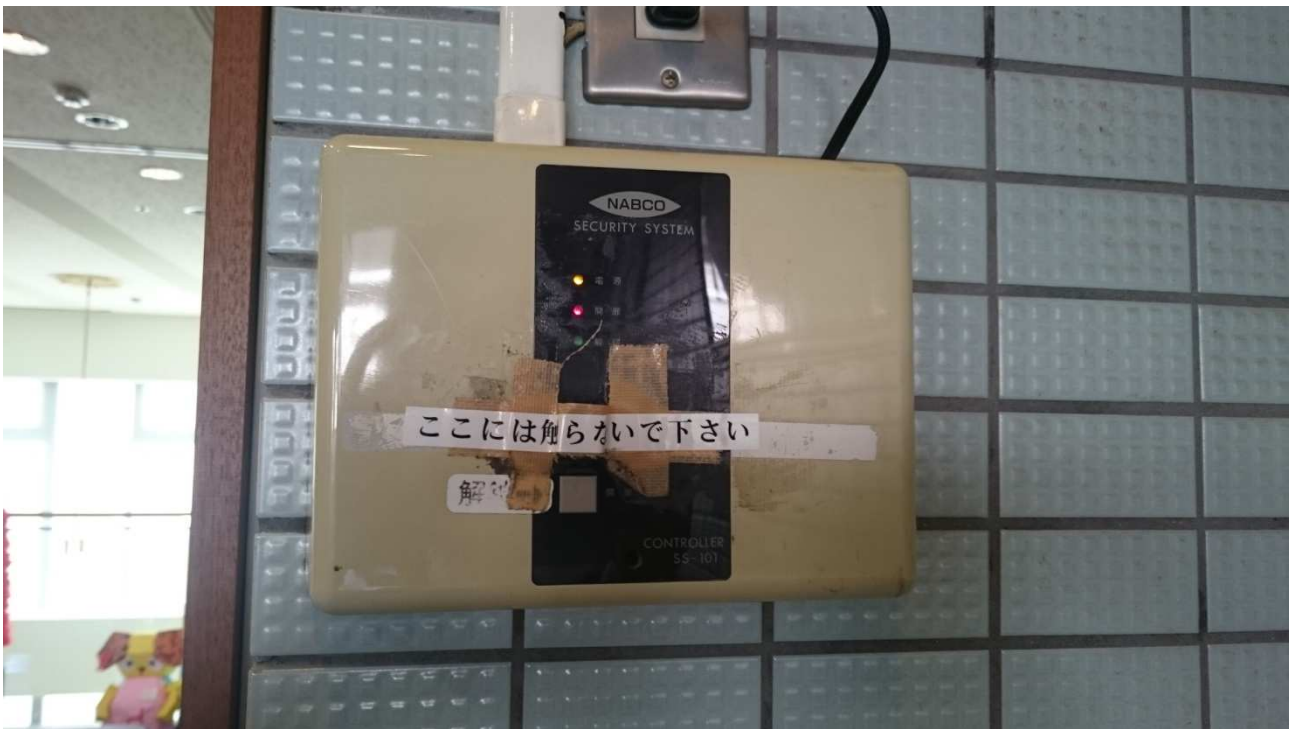
現調中 (テンキースイッチ制御盤、解錠ボタン、切換スイッチなど) ↓

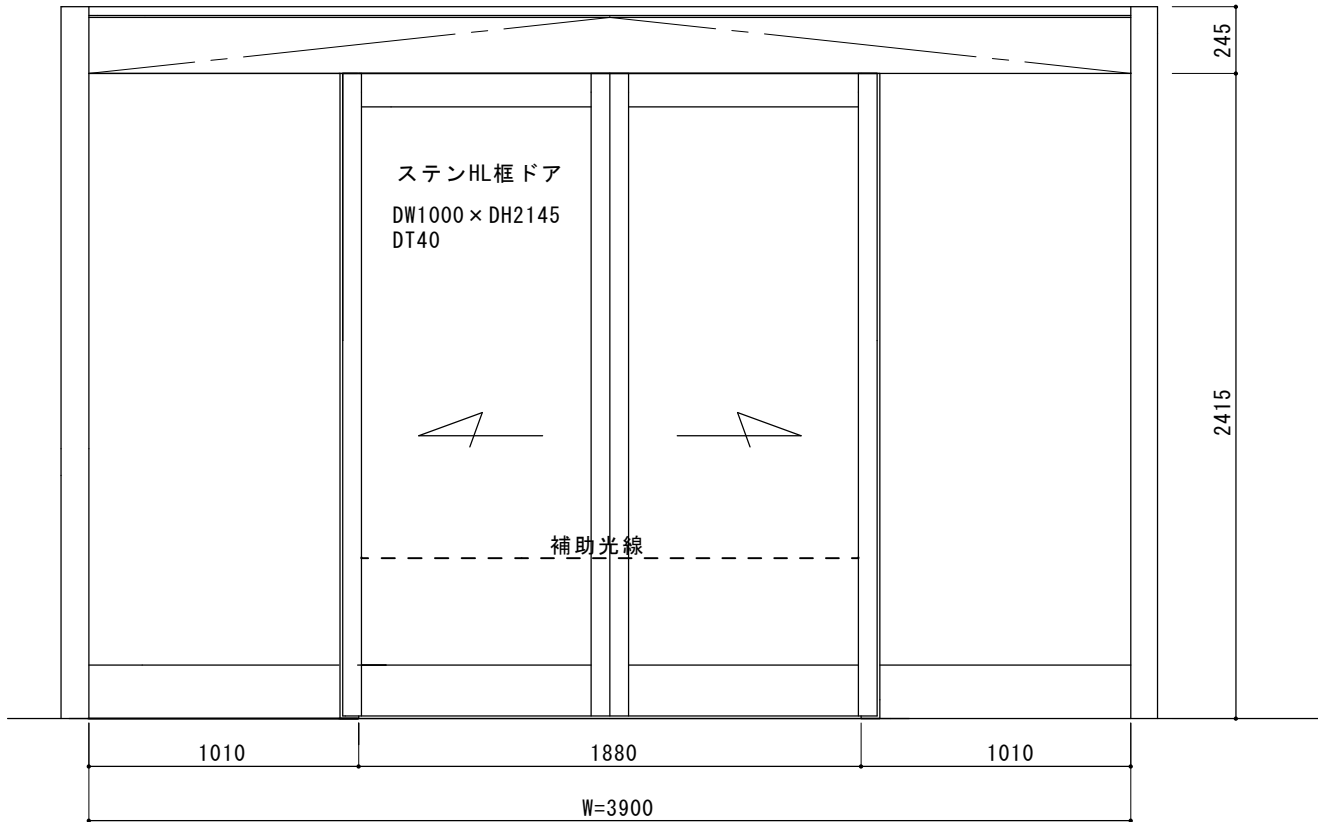
内観図

アルミシルバーオーダーフロント

- ① 老朽化自動ドア開閉装置、センサ、テンキースイッチ等撤去処分
 - ② 新規自動ドア開閉装置、センサ、テンキースイッチ等一式
 - ③ 上記装置、製品等交換取付調整費一式
 - ④ 現場搬入費、消耗品など諸経費
- (※ 動作概要確認のこと)

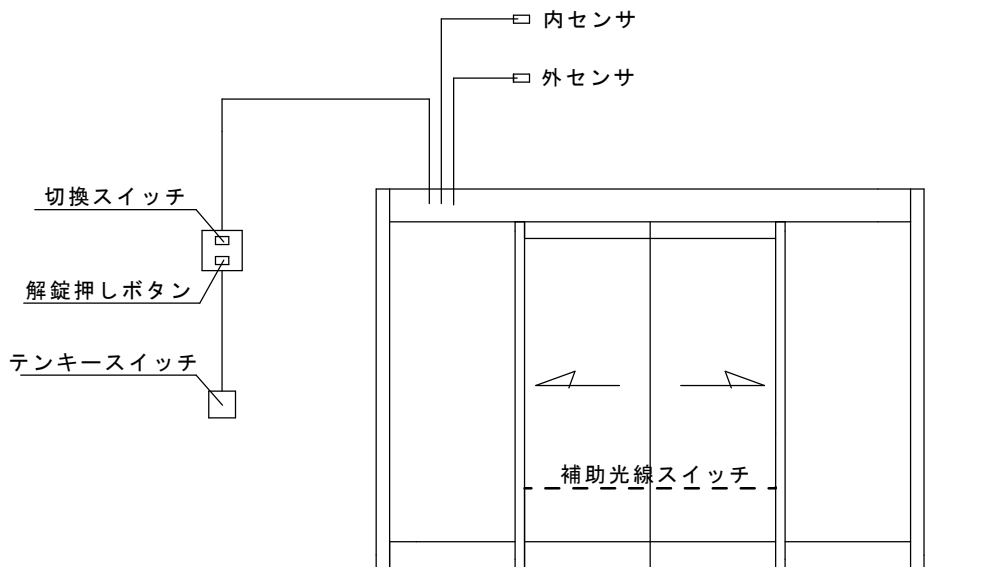
動作概要

通常仕様

1. 外センサは常に有効です。(センサが反応すれば扉は開きます)
2. 内センサの信号がカットされています。(内センサが反応しても扉は開きません)
※ (切換スイッチで内センサの信号がカットされています。)
3. 内側から出るときは、テンキーまたは解錠押しボタンで扉を開きます。
4. 補助光線スイッチは扉動作中は有効です。

特殊使用 (非常時及び荷物等搬出入時)

1. 内外センサで自由に出入りできます。
※ (切換スイッチで内側センサの信号が有効になります)
2. テンキーや解錠押しボタンでも開くことができます。
3. 補助光線スイッチは扉動作中は有効です。

入居者が勝手に出て行くことを防止しています。
ただし、マンション玄関ドアのようにオートロックではなく簡易的に扉の閉鎖保持力を強くして容易に出て行くことを防止しています。

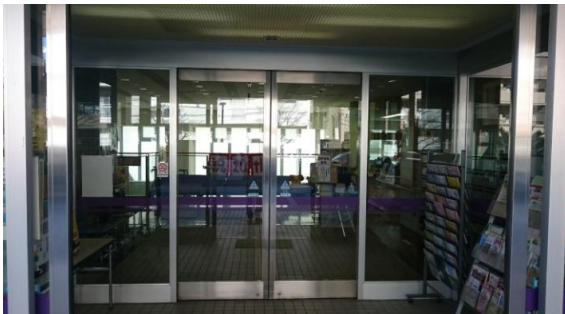
① 施工前

平成6年に開所して以来の自動ドア装置でしたが、センサーの感度低下が指摘され、利用者の多くが高齢者であることから、安全上の懸念がありました。

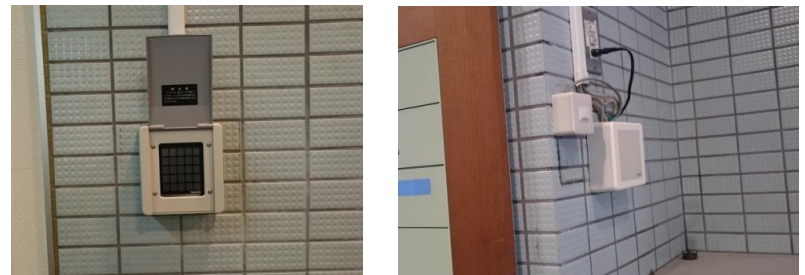
施設からの徘徊外出を防ぐためにテンキーや押しボタンなどもついていました。

⑤ その他工事(テンキースイッチ、制御器、押しボタン交換)
