SUS HL仕上自動ドアフロント 内蔵納まり

座間市通園センター様 自動ドア装置交換工事

場所：玄関自動ドア

見積範囲

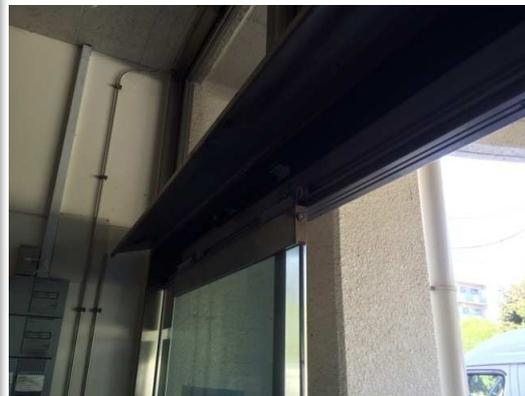
① 施工前

座間市立通園センターは障がい者の一時預かり施設として活用されていますが、自動ドアも、設置から17年経過して、経年劣化や摩耗が進行し、開閉が出来なくなってしまったこともありました。
