伊丹市立障害者デイサービスセンター様
自動ドア装置一式交換工事
見積範囲

自動ドア装置一式交換工事です。

身体に障害のある方々が利用する施設ですが、設置から21年経過した自動ドア装置は、経年劣化による故障の発生が懸念され、自動ドアの保守業者より修繕、機器の更新を勧奨されていました。

兵庫県伊丹市昆陽池2丁目10番地
伊丹市障害者デイサービスセンター 様

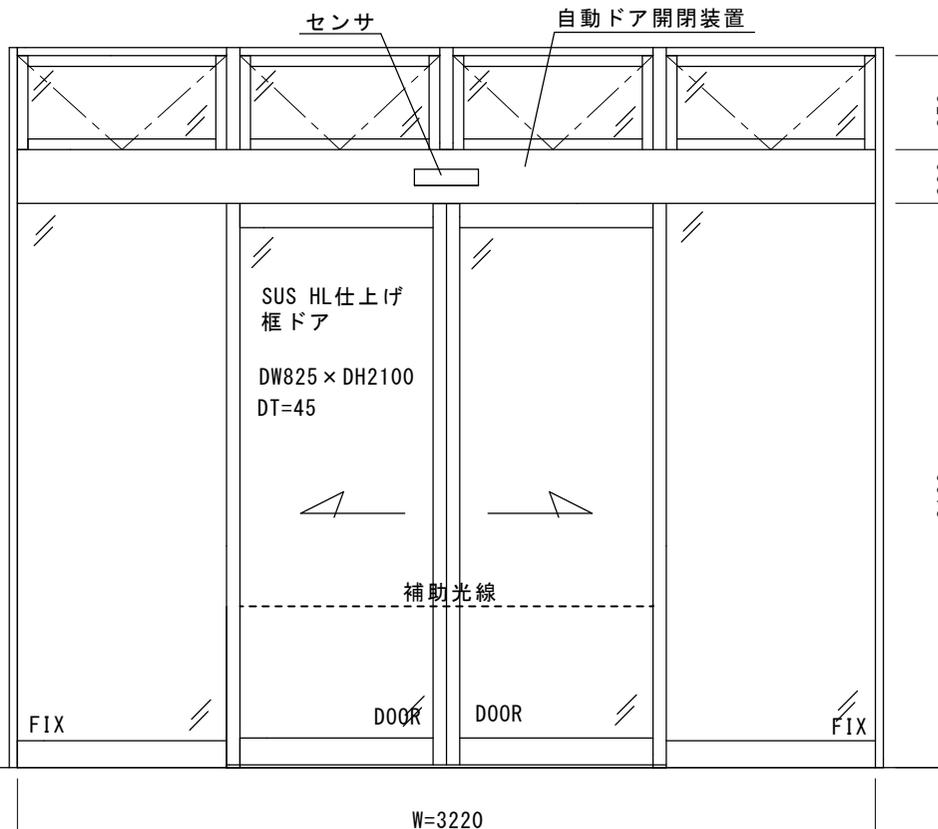
図面名称	平面図・姿図・縦断面図	訂正事項

SUS HL仕上げフロント

- ① 老朽劣化自動ドア装置撤去処分費
- ② 新規自動ドア開閉装置
- ③ 内外センサ、補助光線センサ
- ④ 上記材料交換取付調整費
- ⑤ パニックオープン

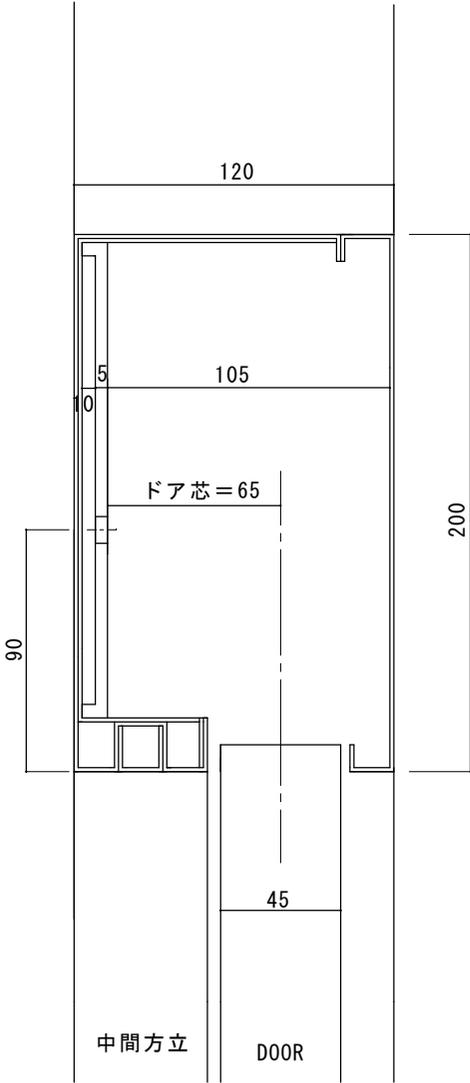
図面名称 縦断面図	No	年月日	訂正事項

SUS HL仕上げフロント内蔵納まり 自動ドア装置交換工事

※ 無目断面詳細図

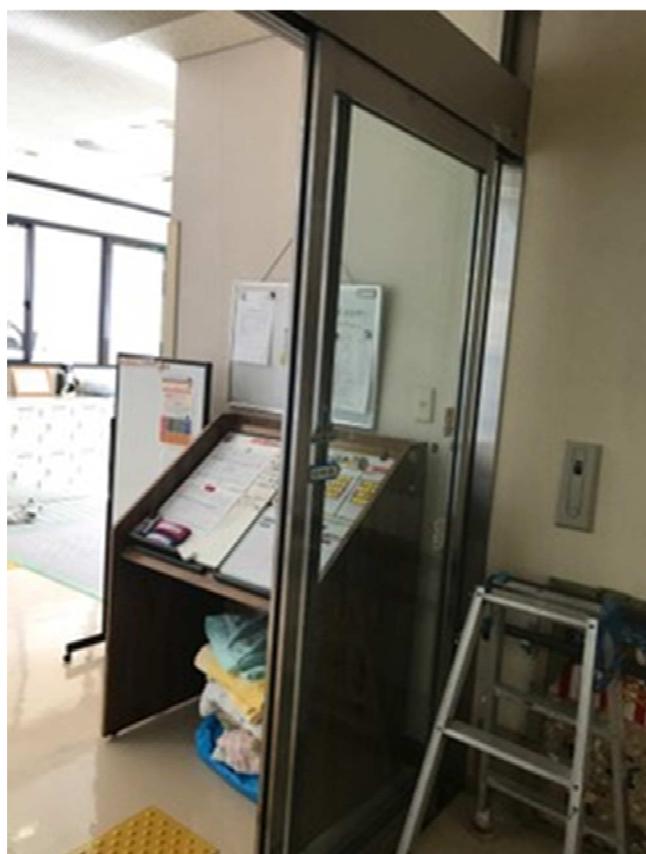
右側の様子

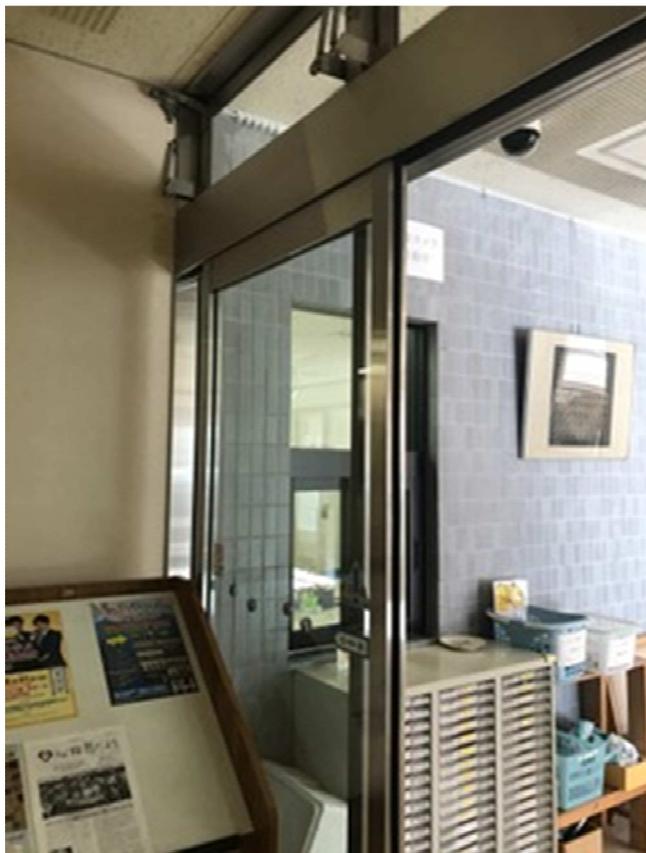
左側の様子

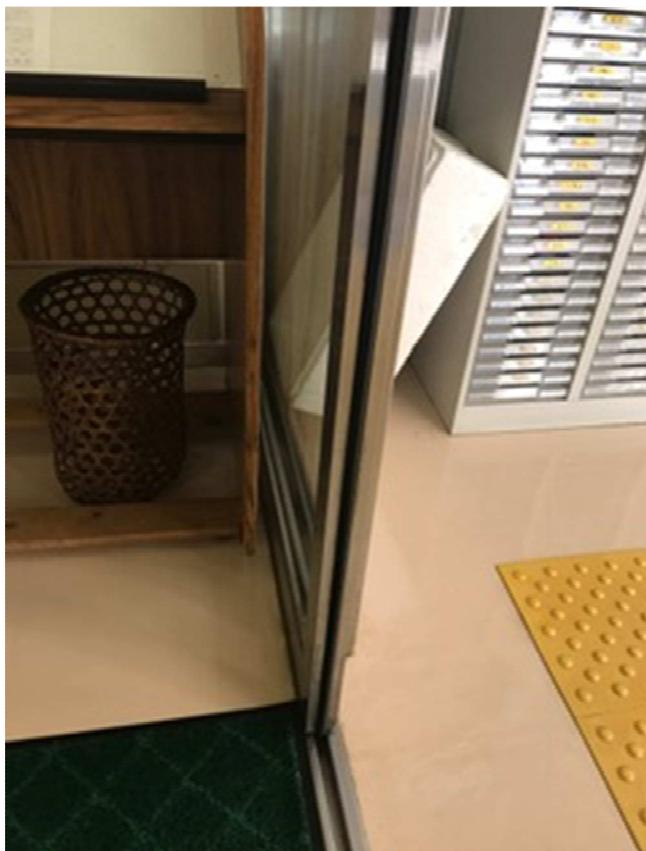
左側下部の様子

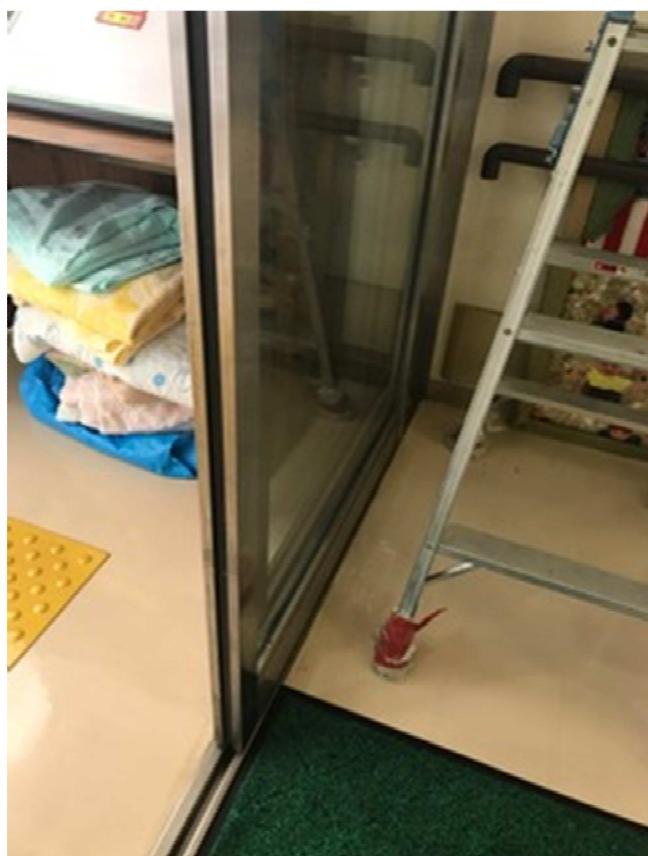
右側下部の様子

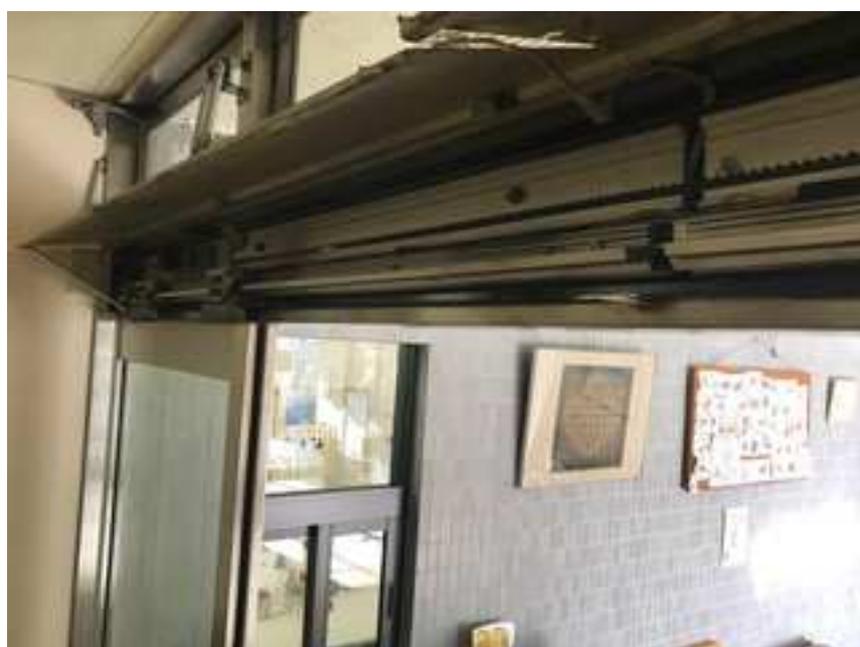
自動ドア開閉装置の様子

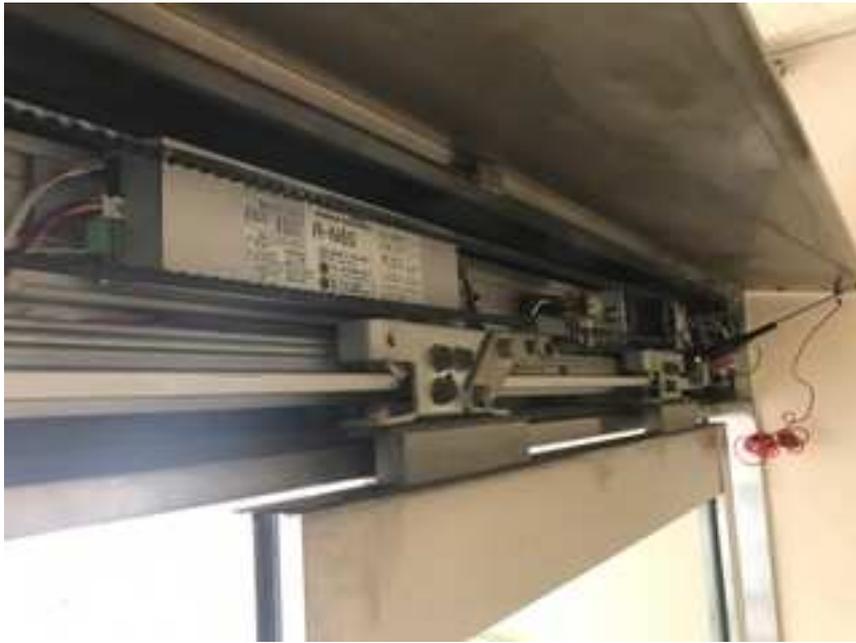
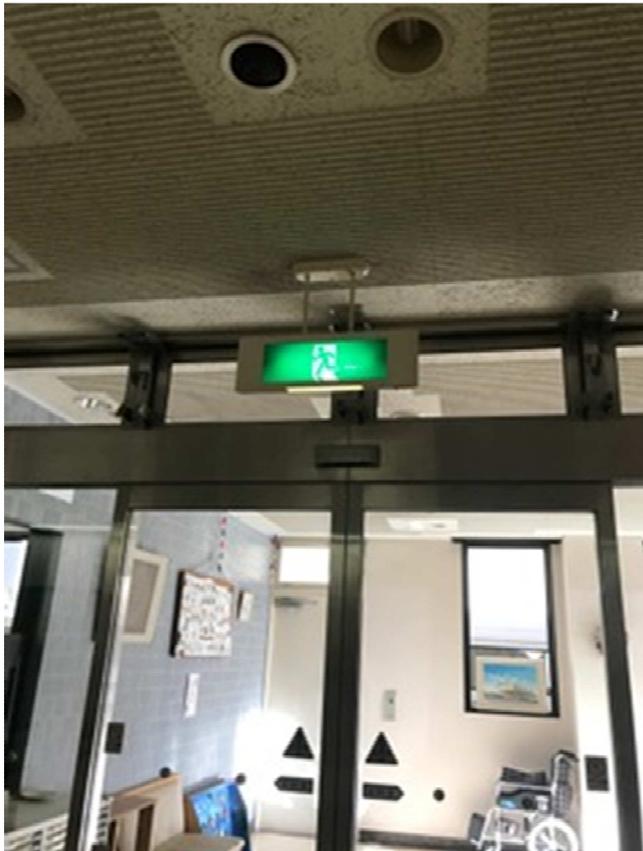
自動ドア開閉装置の様子

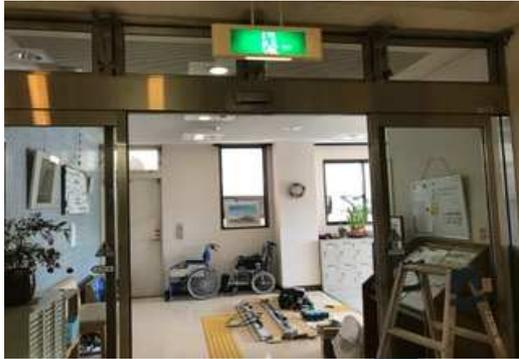
① 施工前

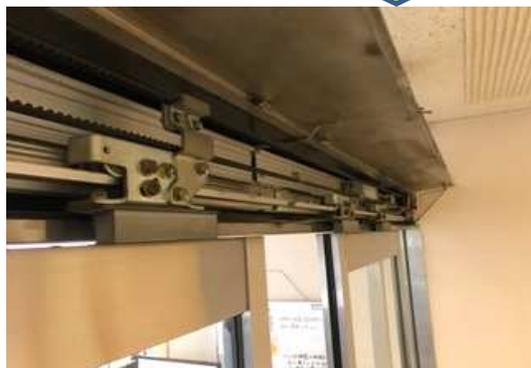
② 施工前

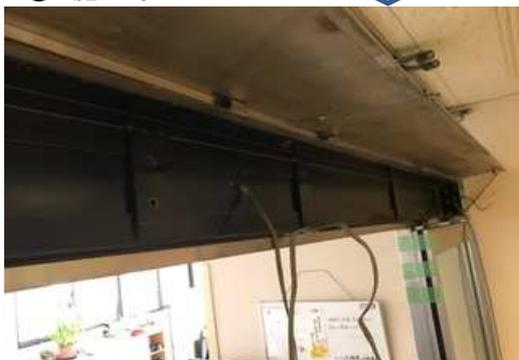
③ 施工中

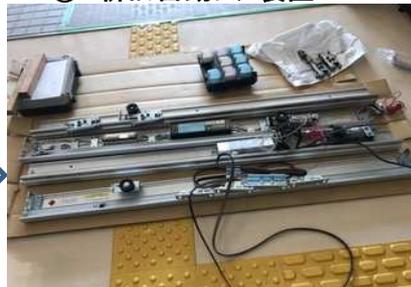
④ 新旧自動ドア装置

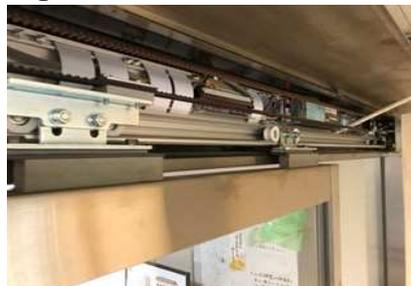
⑥ 施工中

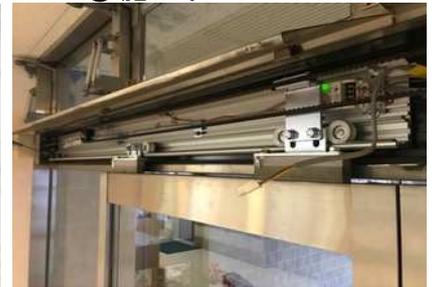
⑤ 施工中

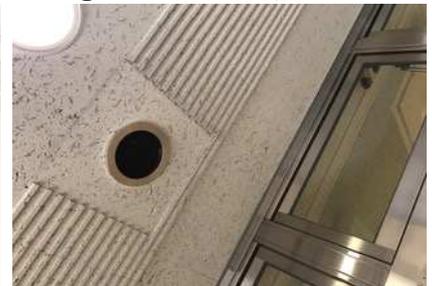
⑦ センサーも交換

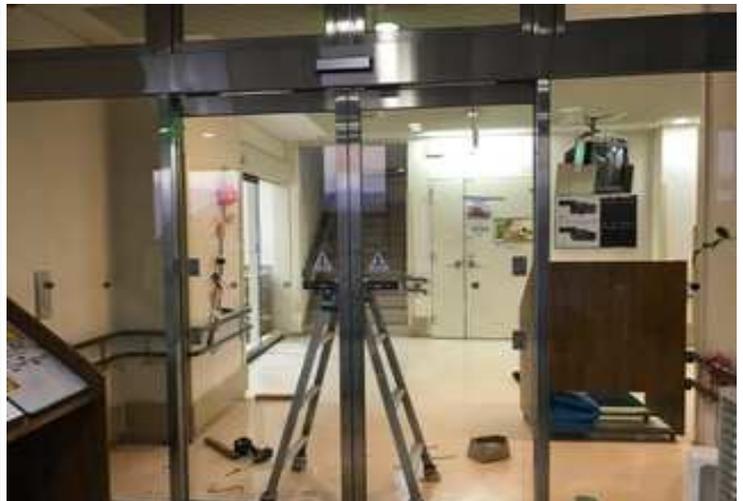
⑧ 設置完了

ステンレスフロント
収まりの
自動ドア
装置一式
が新しく
なりました
