■自動ドアの写真（吉見町埋蔵文化財センター）

埼玉県比企郡吉見町大字北吉見321
吉見町埋蔵文化財センター 様

平成29年8月1日 全国自動ドア産業振興会は、自動ドア装置を寄贈し、老朽化による危険を無くしました。

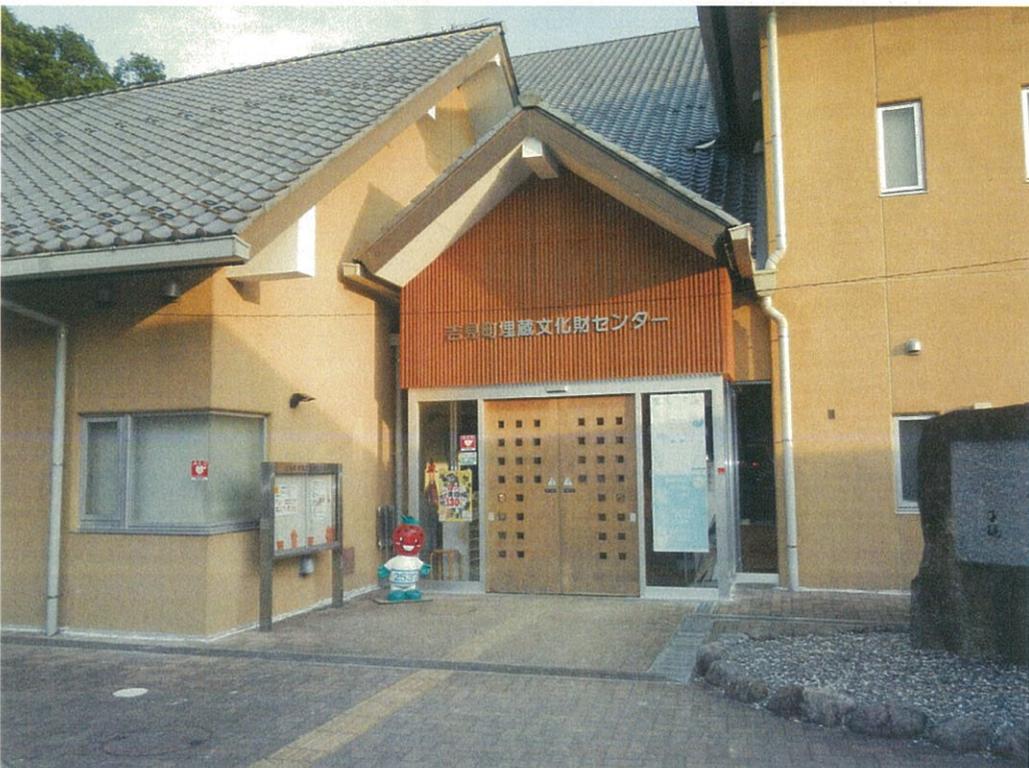
埋蔵文化財センター正面玄関：外側自動ドア【H28年6月自動ドア装置交換済】

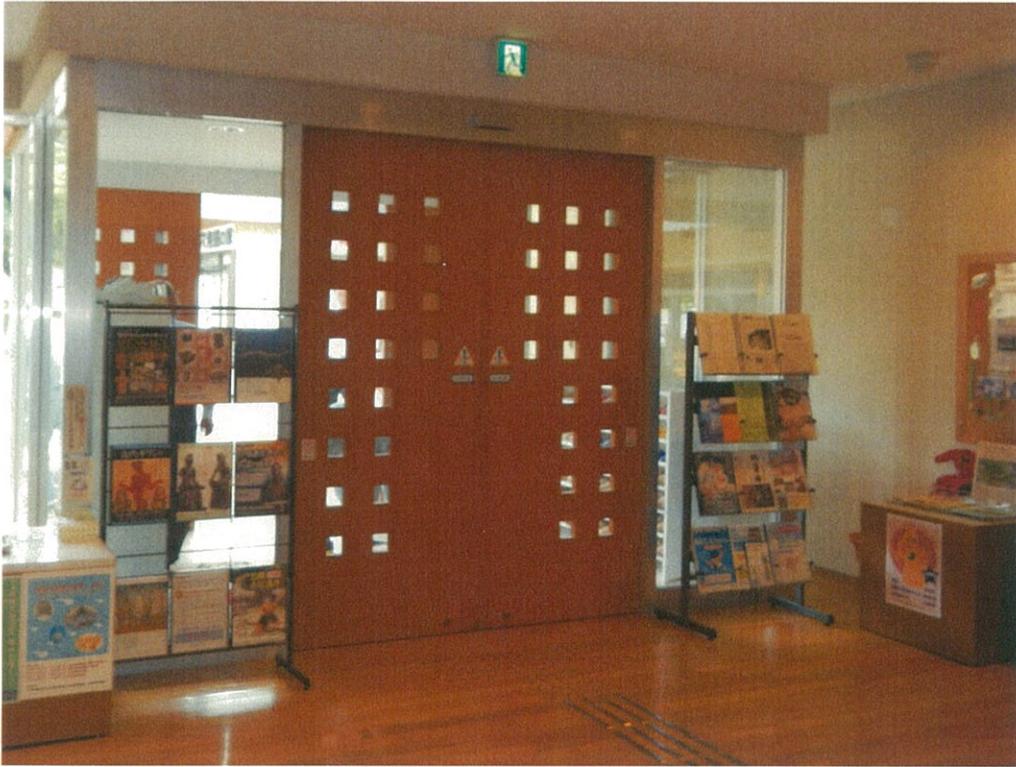
埋蔵文化財センター正面玄関：内側自動ドア【申請箇所】

平成17年4月開館以来、毎年6万人が来館される施設です。ベビーカー利用者も多くいます。昨年、玄関風除室外側の自動ドア装置を交換しましたが、内側は古いままでした。200mm以上のセンサーの不検出エリアが発生しており、大変危険な状態でした。自動ドア装置の交換により、老朽劣化、不検出エリアの改善が図られ、不安から解消されました。

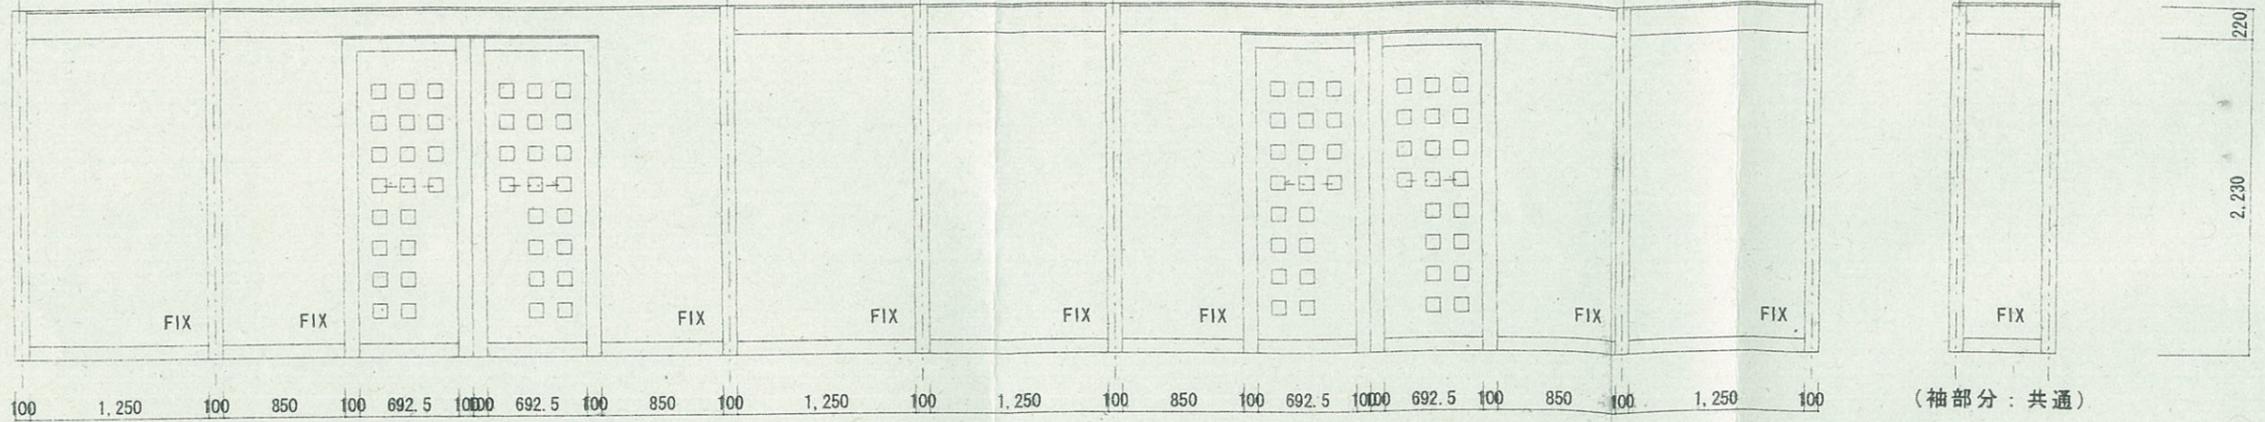
ALD
1 × 1

玄関

外倒し排煙窓付引分けエンジンドア

アルミ(シルバー)、自動ドア部 木製建具

強化透明ガラス t=8.0、欄間：強化透明ガラス t=4.0

アルミアングル、シリンダー錠、指ツメ防止ゴム、付属金物一式

正面無目部：館名文字(ステンレス箱文字)

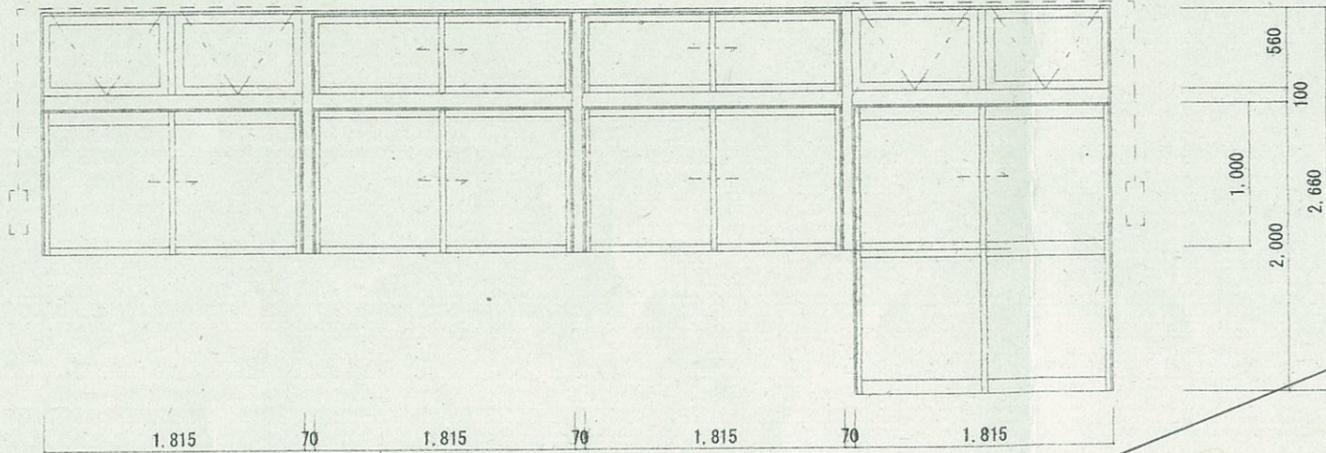
ALD
2 × 1

体験学習室兼・整理作業室

外倒し排煙窓付引違い障子

アルミ(シルバー)

強化透明ガラス t=4.0

アルミアングル、皿板、キー付クレセント、網戸、付属金物一式

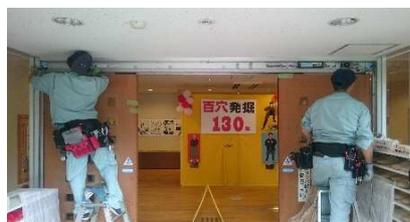
新規自動ドア装置取付

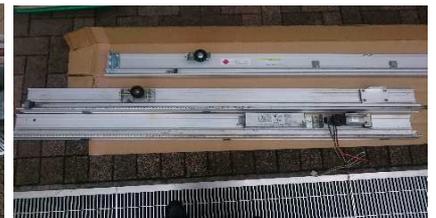
新規自動ドア装置と旧装置(下)

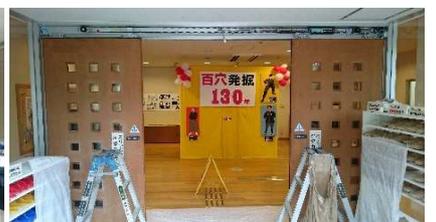
新規装置取付完了・調整作業

自動ドア開閉装置と内外センサ、補助センサ(光電センサ)一式を交換しました。
