# STフロント天井裏納まり自動ドア装置一式交換工事

図面名称 平面図・姿図・縦断面図	No.	年月日	訂正事項	JADSA	理事	理事	設計	製図	照査	縮尺	設計監理	工事名 旧八日市保健センター 自動ドア装置交換工事一式	
							野口	野口		1/20	施工		殿
					NPO法人全国自動ドア産業振興会						殿	月 日

2021年9月30日 全国自動ドア産業振興会は、自動ドア装置を寄贈し、老朽化による危険を無くしました。

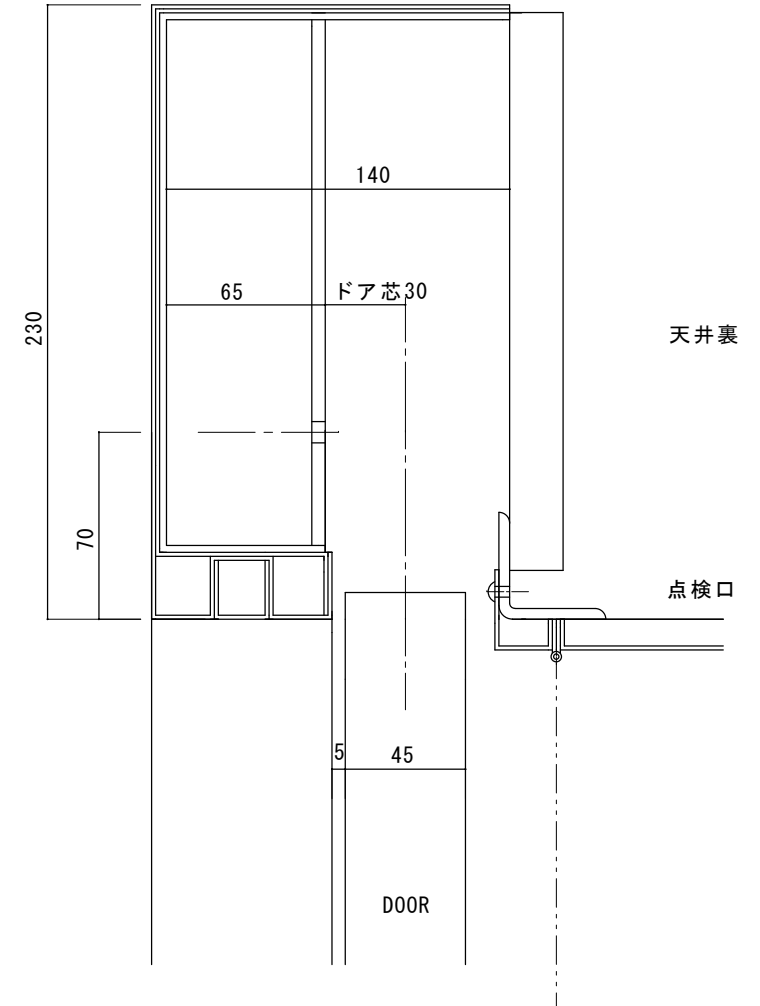
無目断面詳細図

点検口蓋を止めるビスが馬鹿になっているところがあります。  
M5×20のビスをご用意ください。

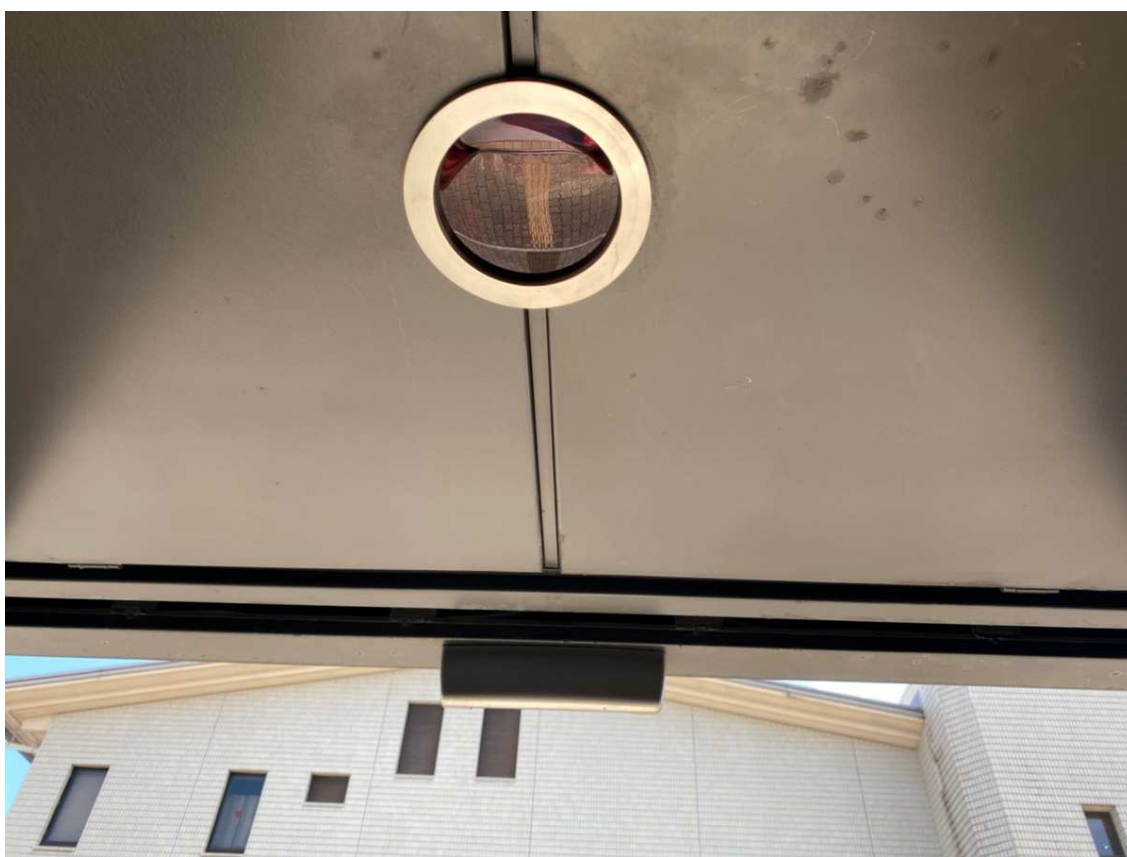
内側天井埋め込みセンサ / 外側無目下取付センサ

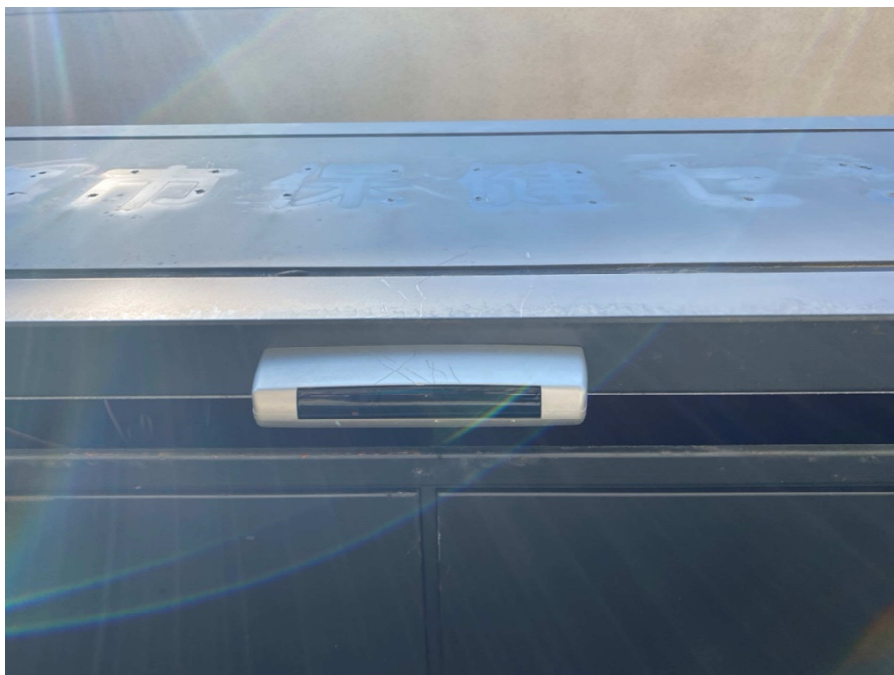
外側無目下付けセンサ

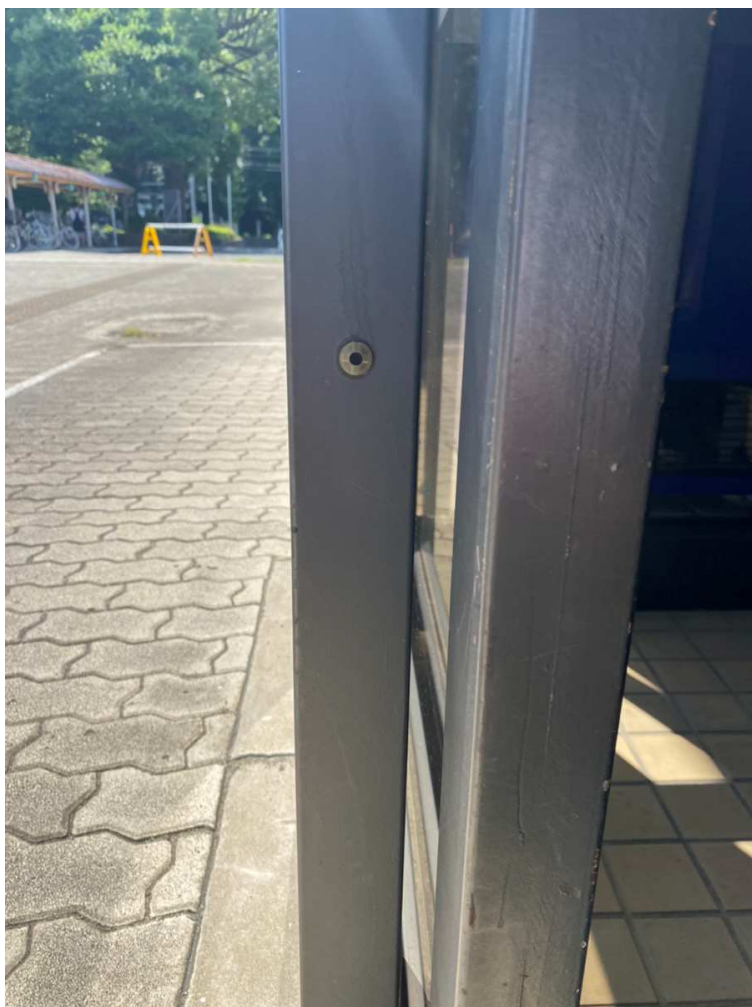
補助光線センサ

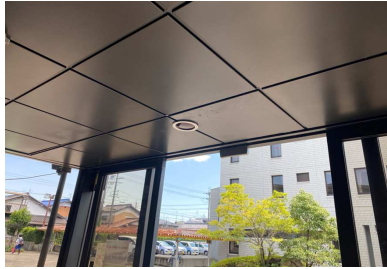
②天井裏納まりの様子

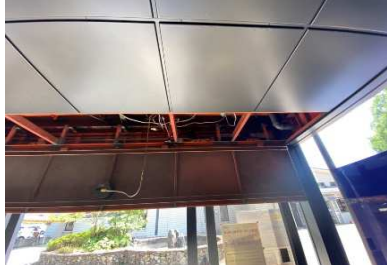
③老朽化自動ドア装置

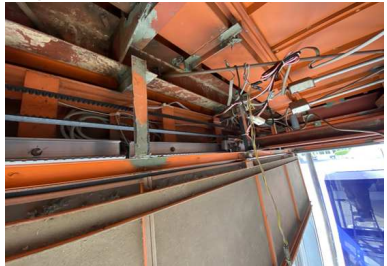
④自動ドア装置撤去

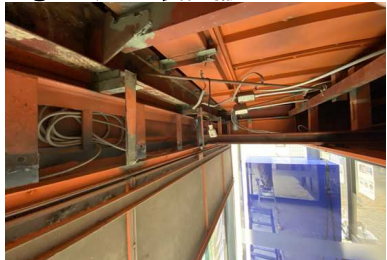
⑤新旧自動ドア装置
