SUSHL仕上げフロント内蔵両引き自動ドア一式交換工事

図面名称	No.	月日	訂正事項	JADSA	理事	理事	設計	製図	照査	縮尺	設計監理	殿	月 日	工事名 上和泉地域センター 自動ドア装置一式交換工事
平面図・姿図・縦断面図	4 3 2 1						野口	野口		1/20	施工	殿	月 日	設計番号 / 図番 1
					NPO法人全国自動ドア産業振興会

上和泉地域センター　現場調査写真

2024年度活動　福祉施設利用者の為の自動ドア設置事業　No. 7

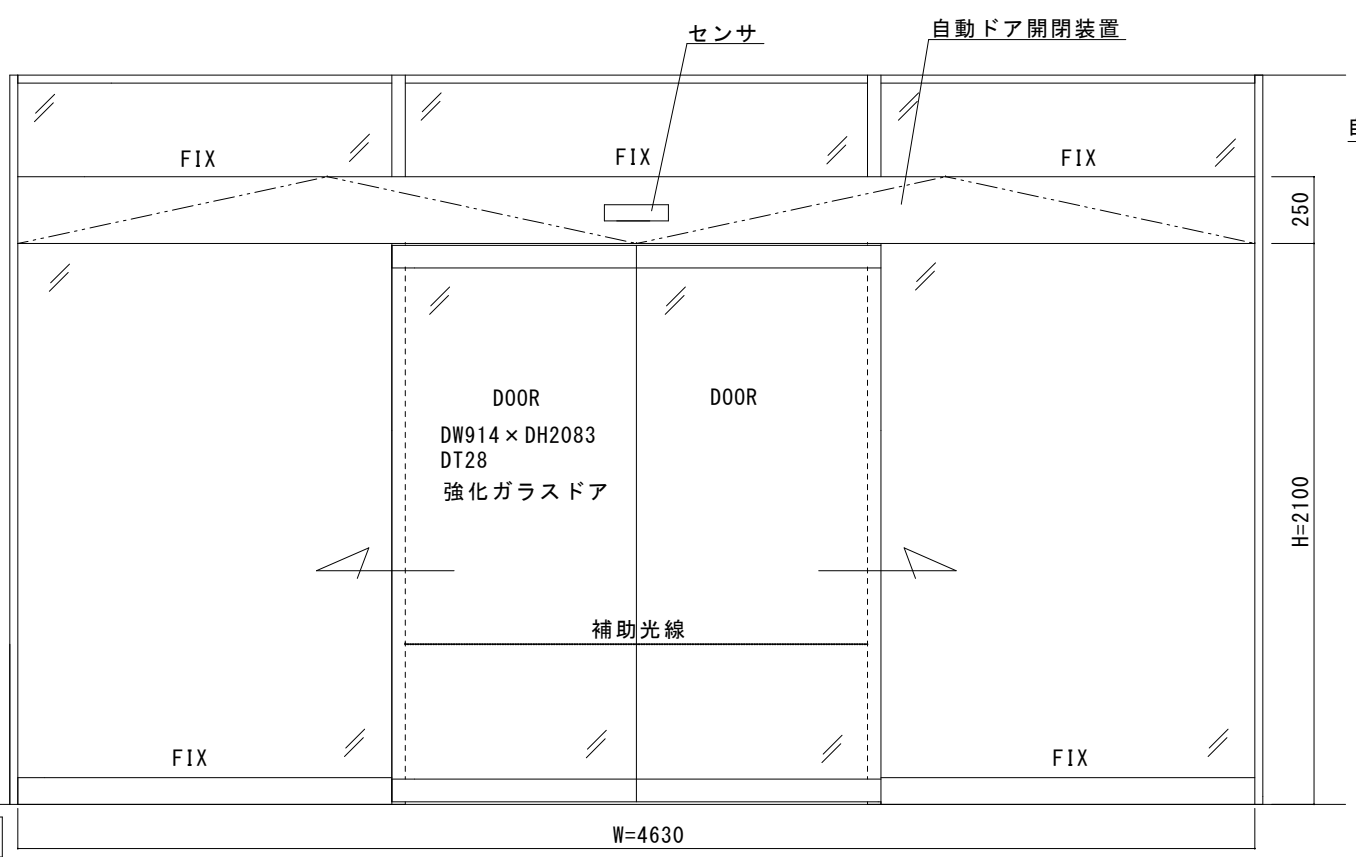
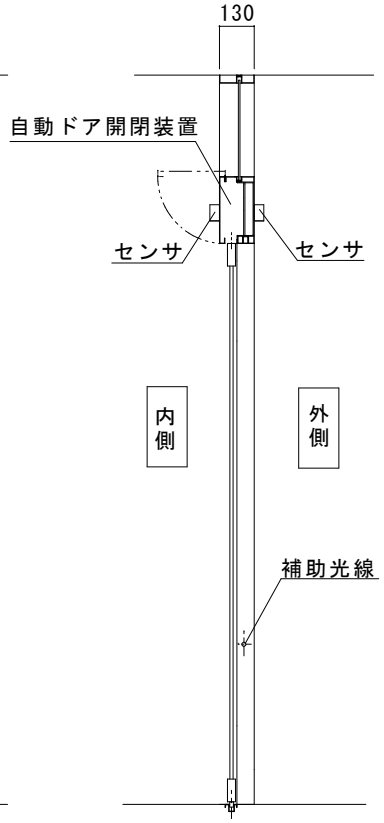
内観図

※ 本図は現場調査報告に基づき作成しています
施工の際は必ず確認してください

※ 内外にSUS製玄関マットが敷かれております
誤作動への対応を考慮してセンサを選定してください

①老朽劣化自動ドア装置撤去処分
②新規自動ドア開閉装置
③新規内外起動センサ、補助光線センサ
④上記材料交換取付調整一式
