愛知県半田市亀崎町7丁目65  
半田市亀崎地域総合福祉センター 様

亀崎地域総合福祉センターは、地域の公共福祉拠点として多くの方が利用しています。  
既存の自動ドアは設置から20年以上経過しており、経年劣化による故障などの不具合の懸念がありました。

2020年11月9日 全国自動ドア産業振興会は、自動ドア装置を寄贈し、老朽化による危険を無くしました。

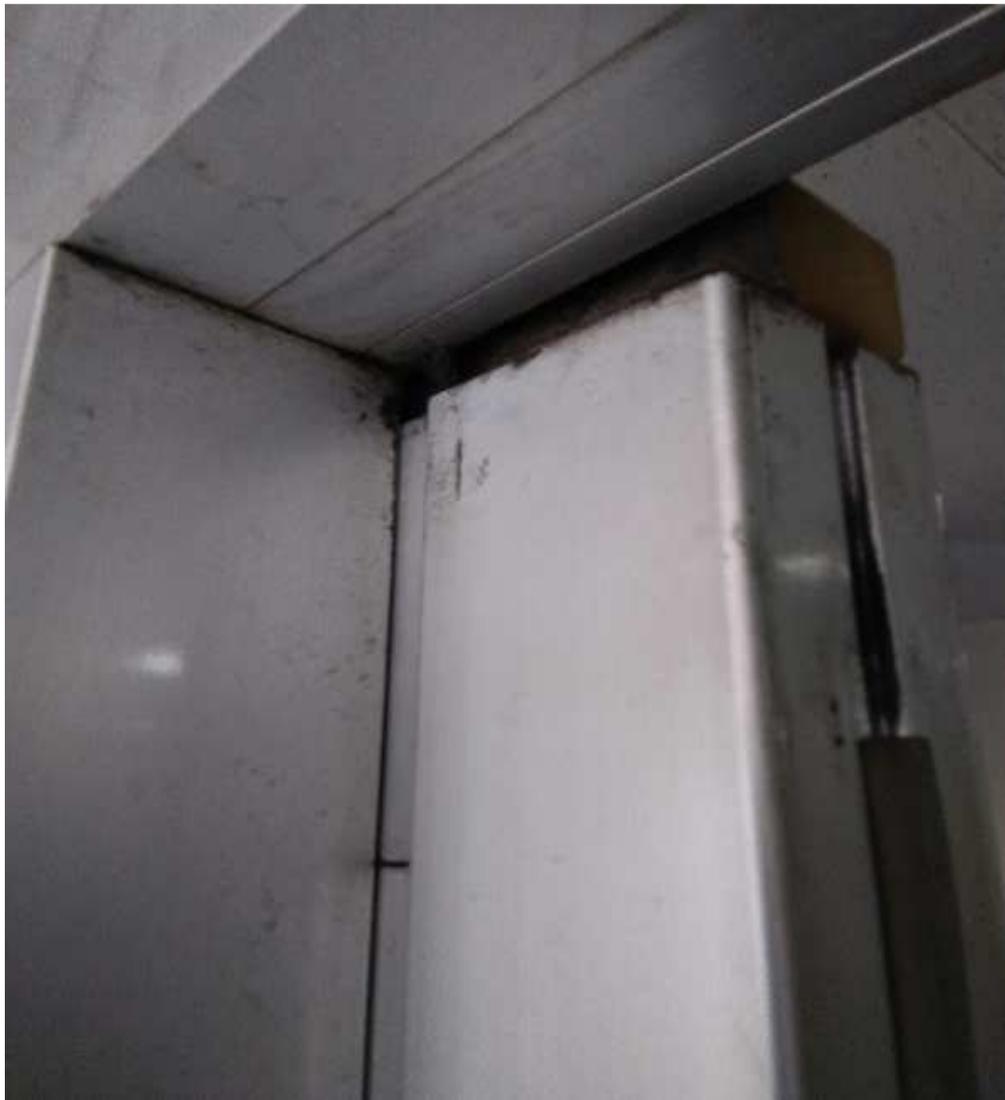
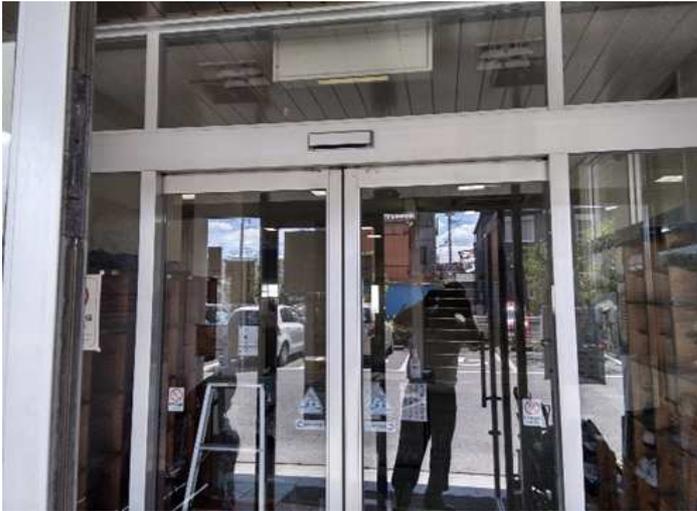
内観右ドア戸先にひねりがあり、中間方立てに当たるとの報告がございました。

ドア交換は別途（振興会工事範囲外）となりますので、ご注意ください。

回避策として、中間方立てに当たらないように引き残しをつくる方法があります。

有効開口部は狭くなりますが、ドア吊り込みの際に調整をお願いいたします。
