アルミ100見込みブラック自動ドアフロント  
内蔵両引き自動ドア装置

| 平面図・姿図・縦断面図 | △ | | | | | 野口 | 野口 | | | 1/20 | | 殿 | 月 | 日 | 自動ドア装置交換工事 |

長瀬町保健センター/就業改善センター 建物外観

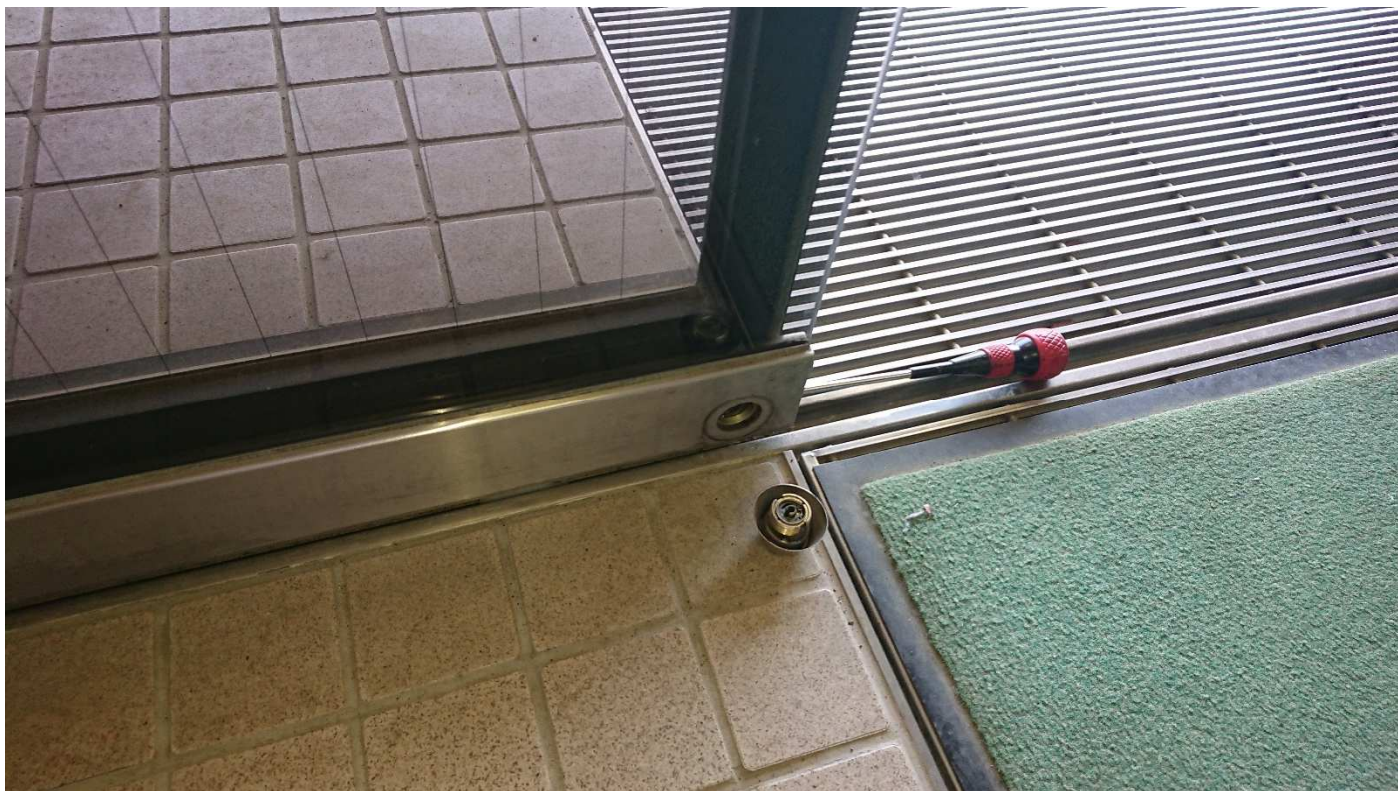
内観右側ドアのシリンダー錠が不調です。

(参考：写真は正常なドアのシリンダー錠を外したものです)

- ・ドア外側に鍵穴はありません
- ・内側のみシリンダー錠になっています(現状：MIWA TRS-2 廃番) → (代替品 TRT 錠)
- ・修理で直るか、交換が必要かは施設所有者と直接打ち合わせください。
- ・尚、交換の場合、サムターンに変更することも可能かと思いますが打ち合わせ願います。

**鍵の修理・交換は別途工事になります。**

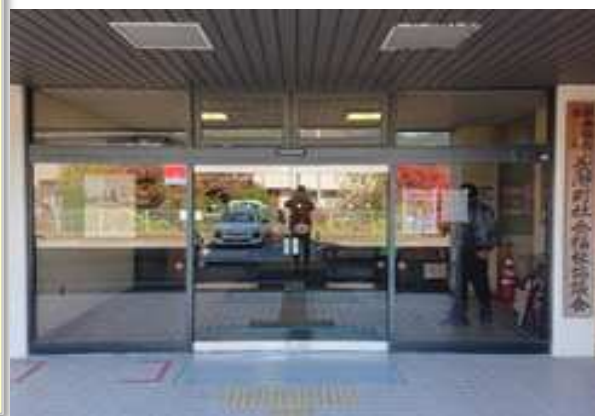
①施工前外観

昭和59年に設置された施設は、毎日多くの町民が訪れる健康と福祉業務において欠かせない施設ですが、各部老朽化が進行しており、自動ドア装置も不具合が出ていました。

2022年11月8日 全国自動ドア産業振興会は、自動ドア装置を寄贈し、老朽化による危険を無くしました。
