図面名称	△		
現状図	△		
	No.	月日	訂正事項

工事名	ふれあい工房様自動ドア工事		
設計番号		図番	1

自動ドア化案

奈良県大和郡山市柳2-23-4  
ふれあい工房(採食キッチンBonやなぎ店)様

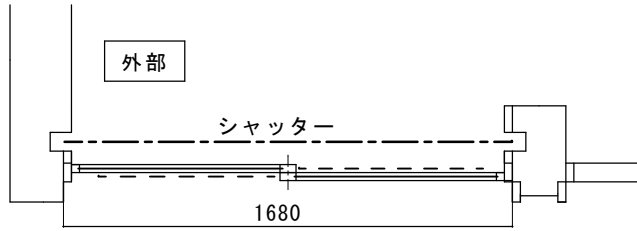
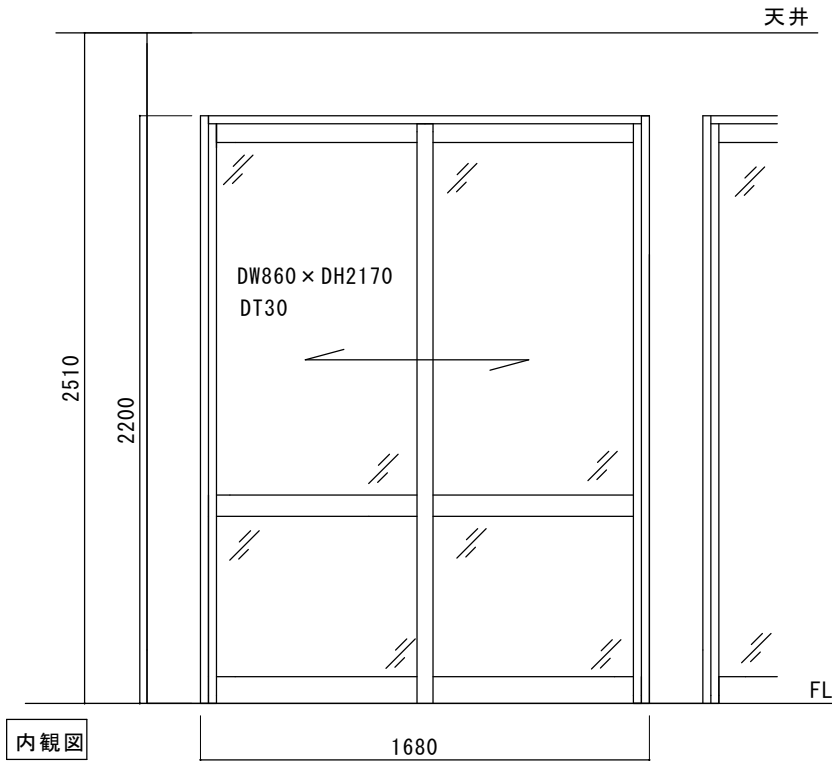
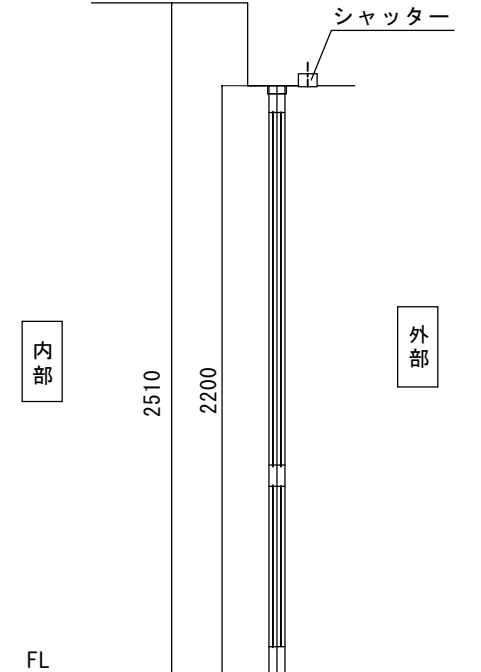
現状：アルミ2枚引き違い戸（オータムブラウン色）

既存のままでは、自動ドア開閉装置を取り付けることができません  
2枚引き違い戸から、自動ドア用フロントサッシに変更する必要があります

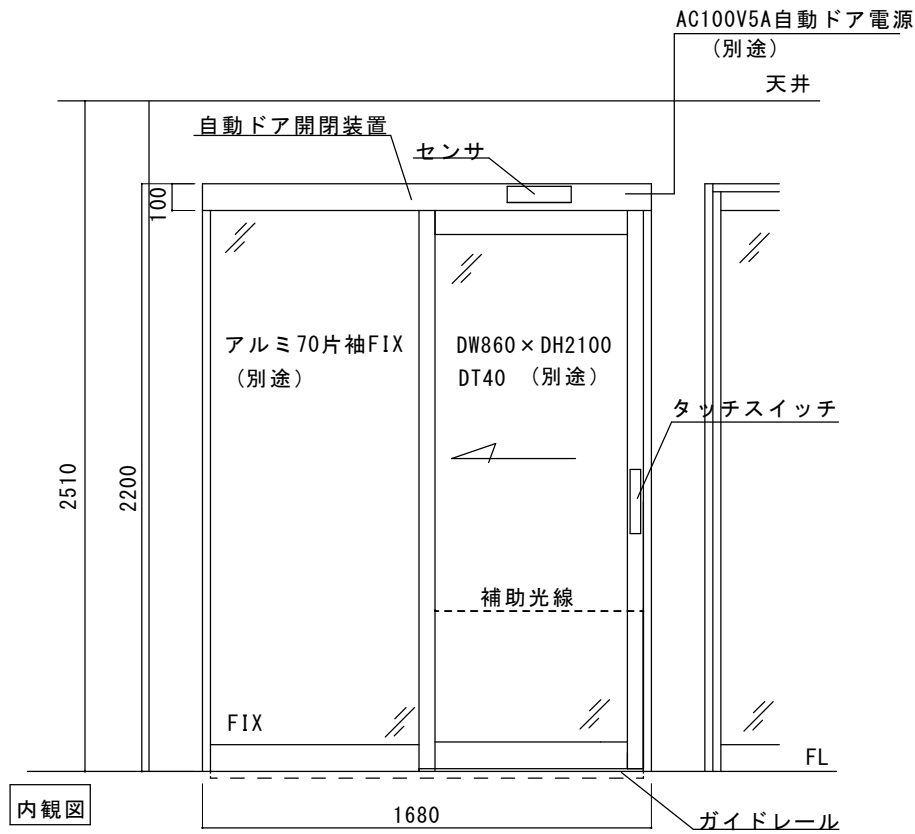
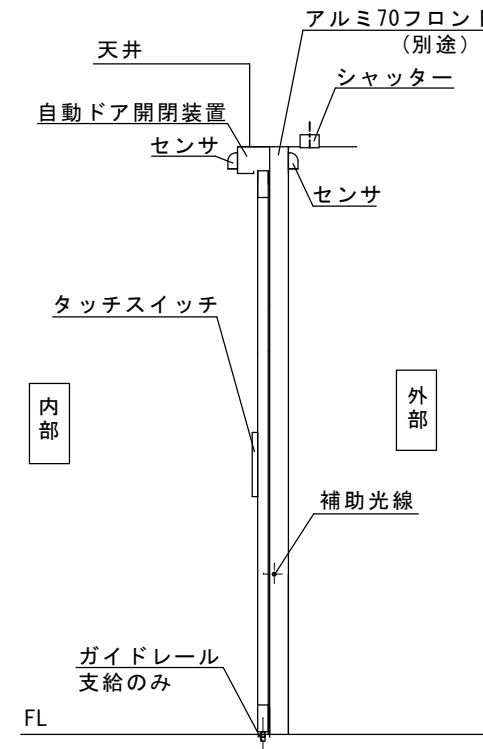
- ① 既存引違いサッシ撤去・処分(別途工事)
- ② アルミ70片袖FIXフロント、ドア製作、及びガイドレール取付(別途工事)
- ③ 床補修工事(別途工事)
- ④ 自動ドア電源工事(別途工事)

- ⑤ 100見付片引自動ドア開閉装置
- ⑥ 外センサ、内タッチ、補助センサ、補助光線
- ⑦ 自動ドア装置一式取付工事

注) 寸法は現場調査報告をもとにしています。施工の際には、ご確認ください

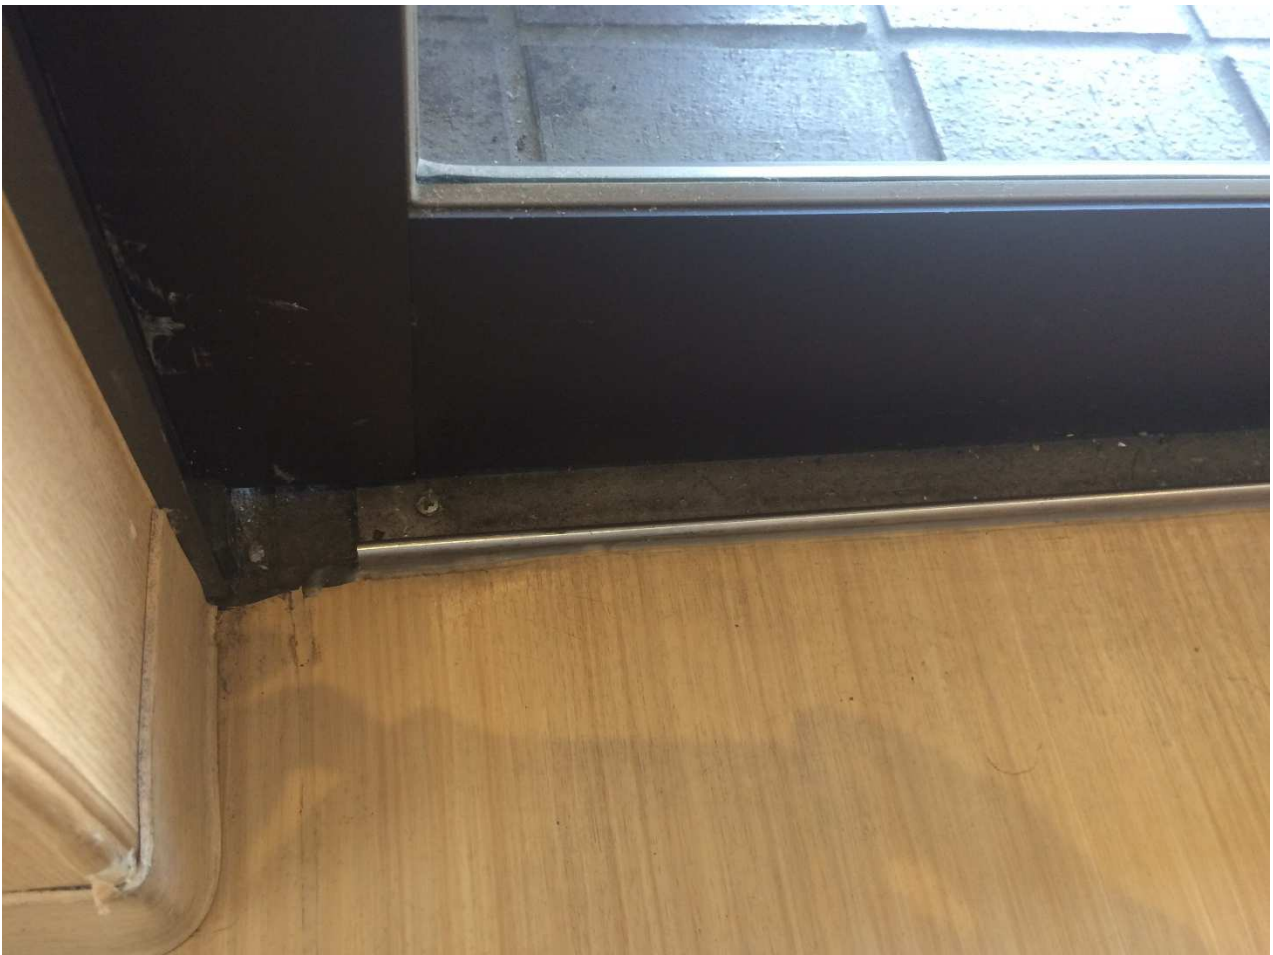
内観左端床の様子

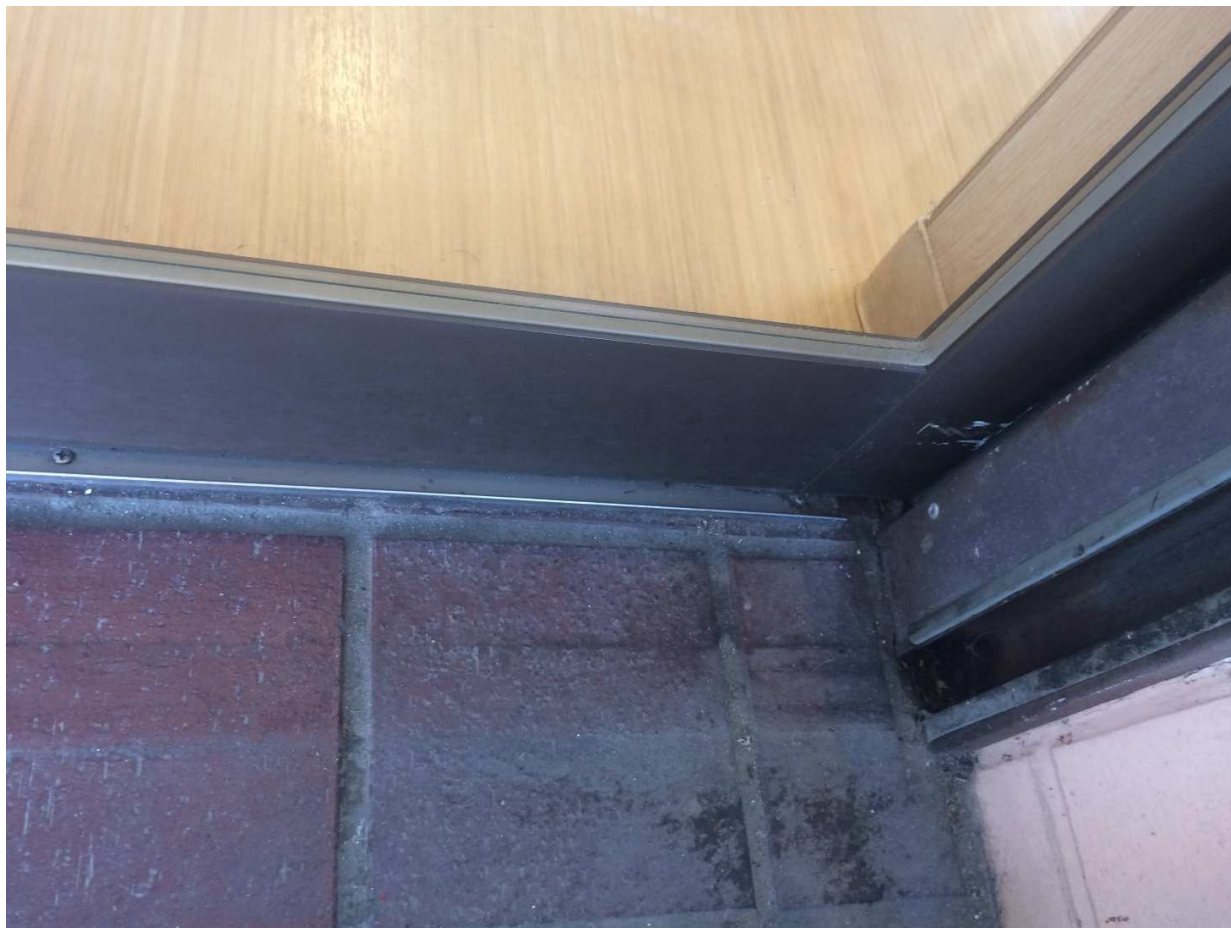
内

観右端床様子

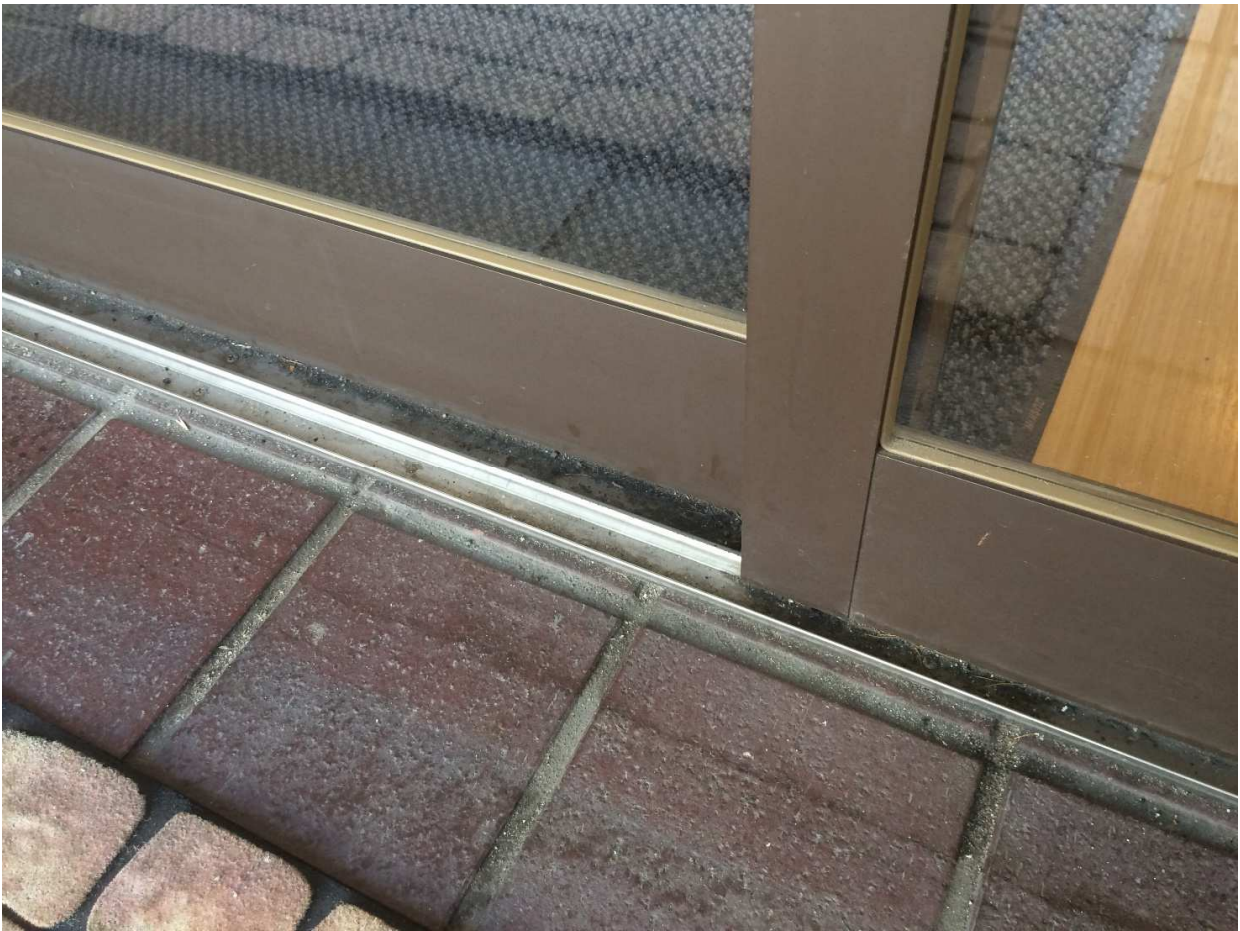
外観、床の様子

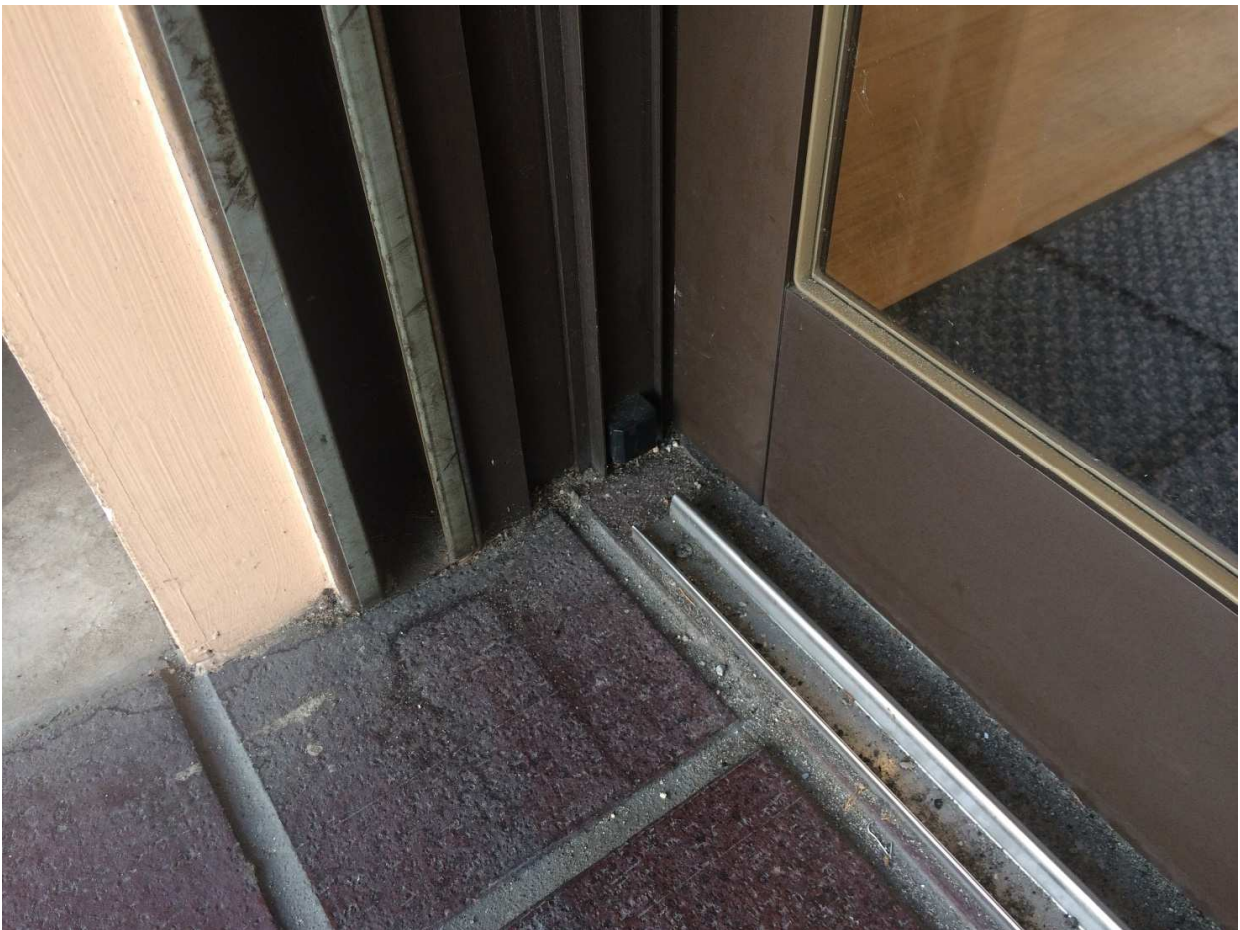
外観左端床の様子

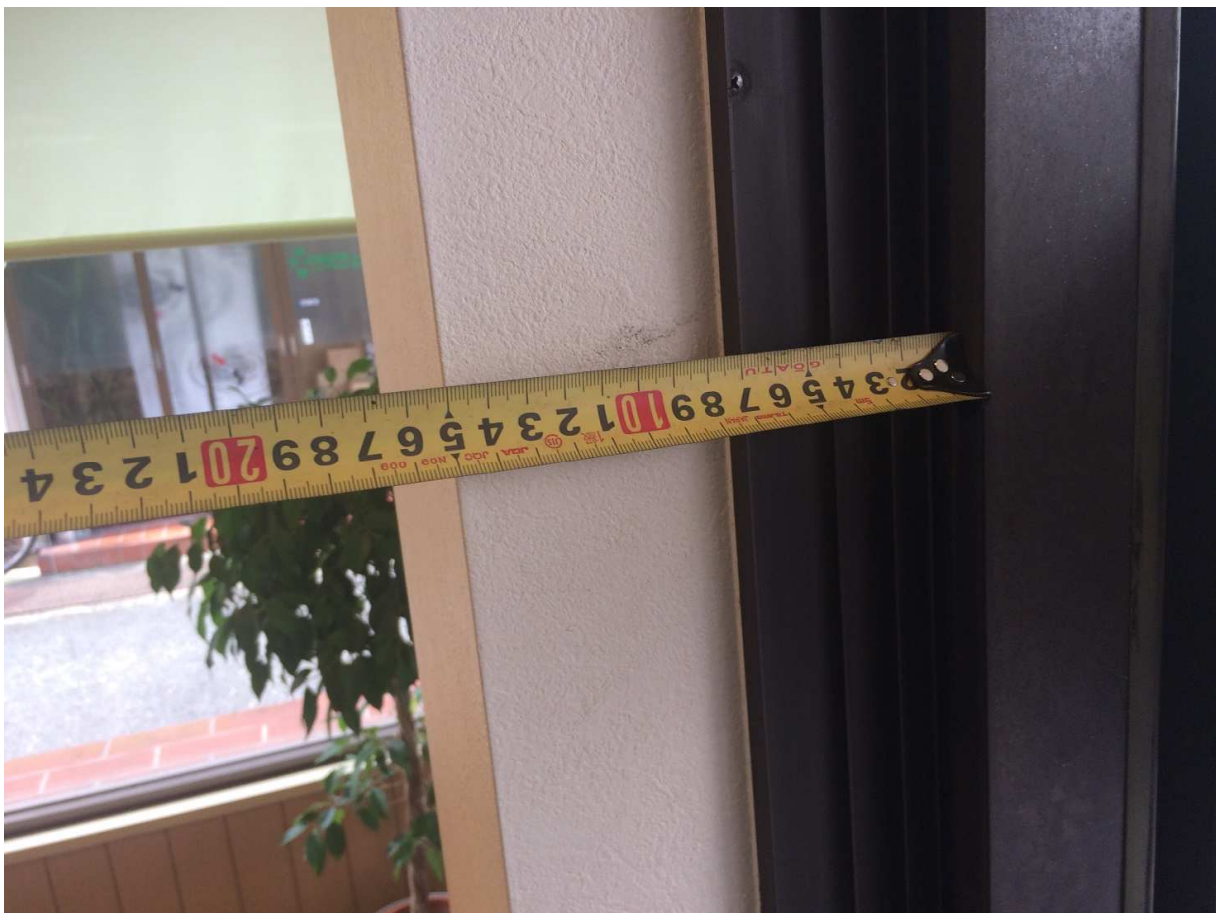
引戸サッシ縦枠の様子

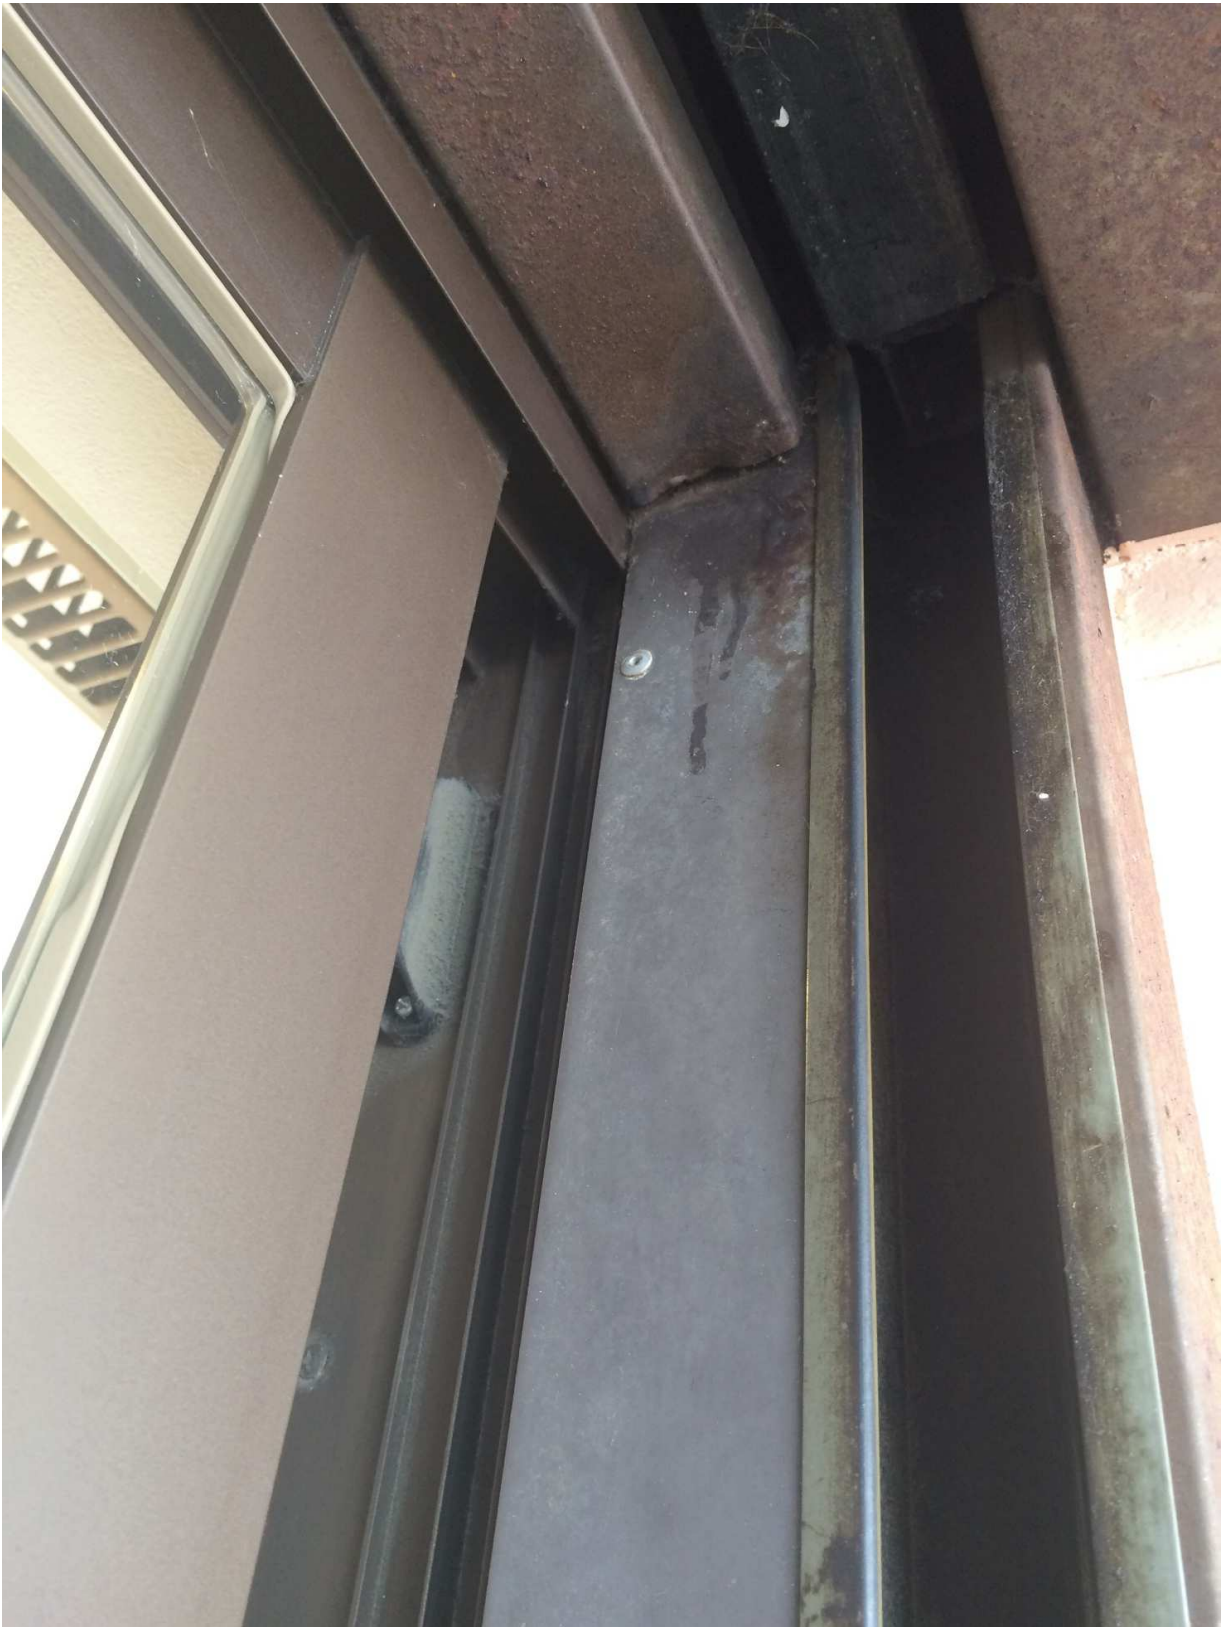
シャッターの様子

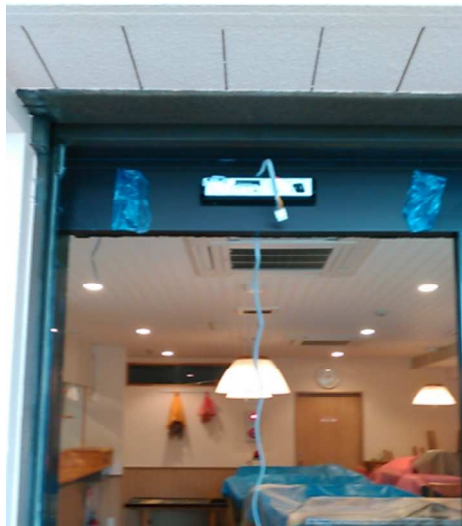
③ 施工中(センサ)

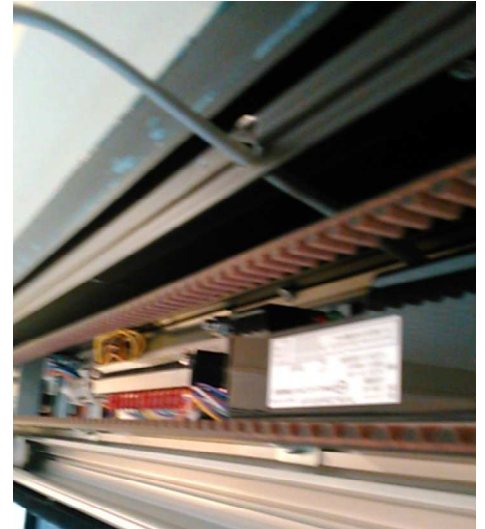
④ 施工中(新規自動ドア装置)

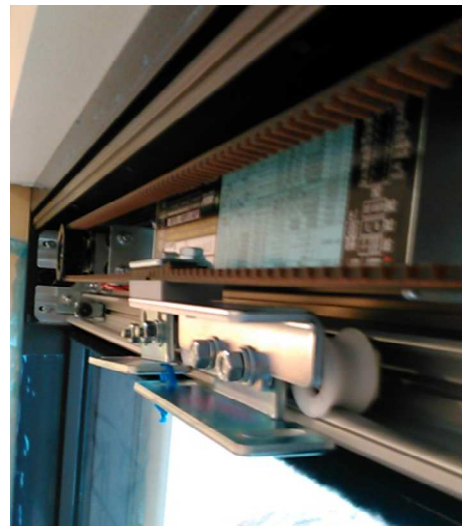
⑤ 施工中(新規自動ドア装置)

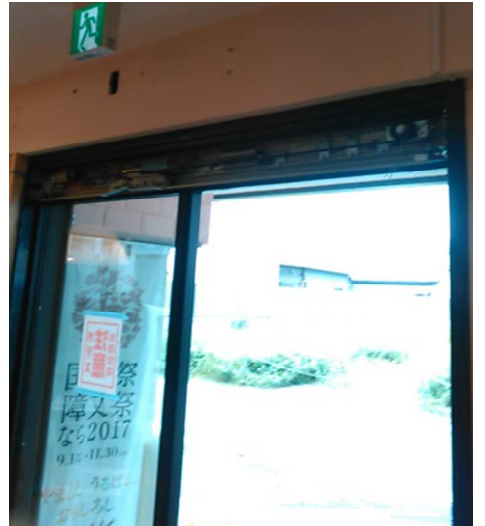
⑥ 施工中(新規自動ドア装置)
