西原村構造改善センター
風除室 自動ドア 施工図

年月日	改 訂 内 容	工事名称	図面番号
		西原村構造改善センター	1
		図面名称	スケール 1/15
		AD-1 姿図・平面図	作成年月日 20.06.24

熊本県阿蘇郡西原村大字小森3204-1
西原村構造改善センター 様

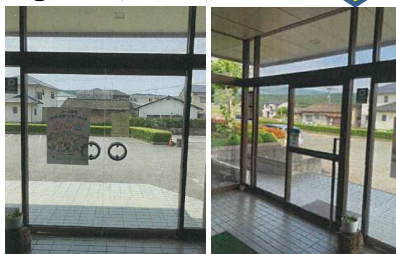
③ 施工中(フロント撤去)

既存のフロントの一部を残して撤去し、その内側に新たに自動ドア枠を取り付け自動ドア化しました。
