アルミホワイト70フロント
ハンガー引き戸の状況
(自動ドア化前)

図面名称		No.	月日	訂正事項		理事	理事	設計	製図	照査	縮尺	設計監理	工事名 恵庭市和光憩いの家 ハンガー引き戸からの自動ドア化工事
								野口	野口		1/20	殿	
						NPO法人全国自動ドア産業振興会			施工		殿	月日	1

アルミホワイト70フロント
自動ドア化参考図

2025年10月27日 全国自動ドア産業振興会は、自動ドア装置を寄贈し、誰もが利用しやすい出入口としました

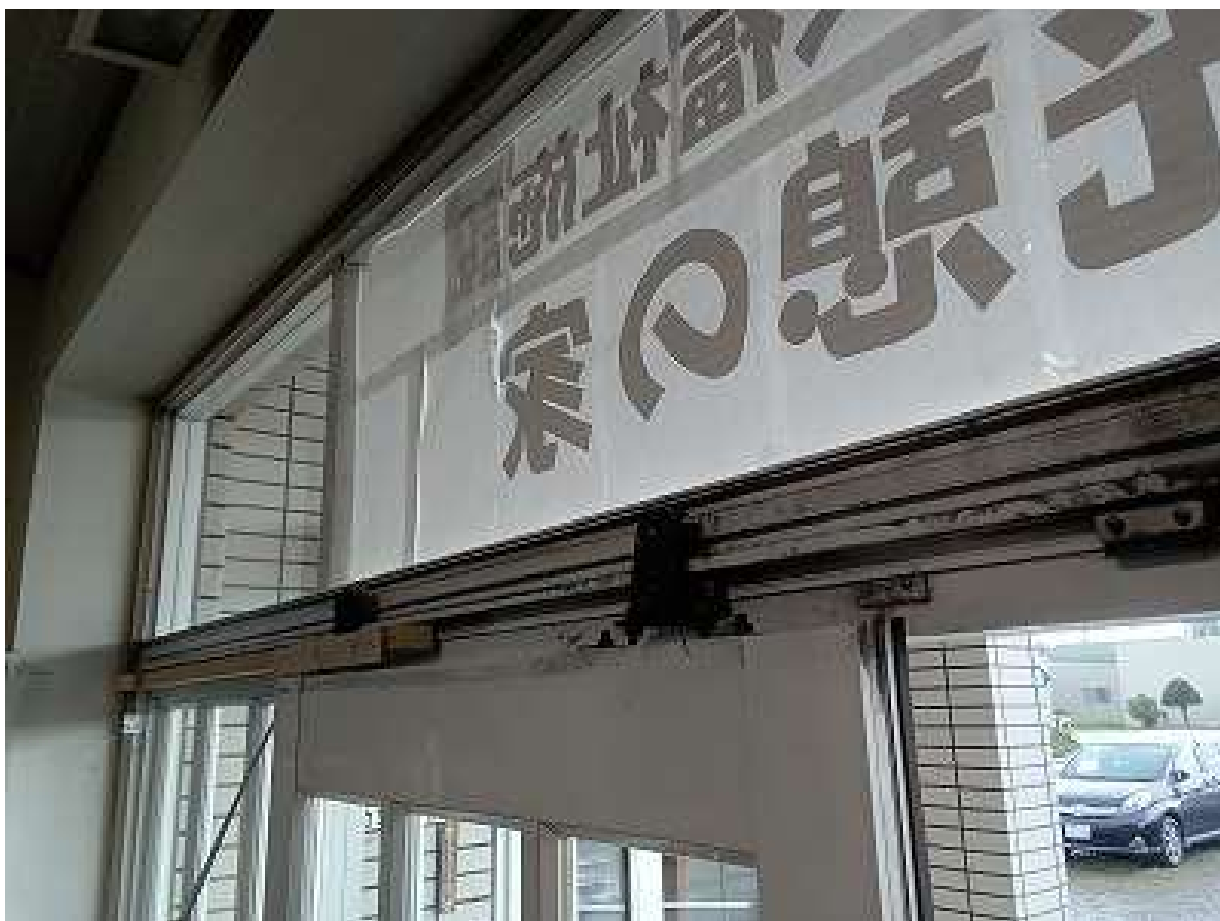
手動ドア装置

主に65歳以上の高齢者が利用する施設で、自閉式ハンガー引き戸が設置されていましたが、片方のドアは壊れ、もう片方も動きが悪くなっていました
