アルミシルバー100見込みフロント
内蔵両引き自動ドア装置一式交換工事

図面名称 平面図・姿図・縦断面図	No.	月日	訂正事項	JADSA	理事	理事	設計	製図	照査	縮尺	設計監理	工事名 青梅市成木市民センター 自動ドア装置一式交換工事	
							野口	野口		1/20	施工		殿
					NPO法人全国自動ドア産業振興会						殿	月 日	1

東京都青梅市成木4丁目644番地
青梅市成木市民センター 様

2026年1月27日 全国自動ドア産業振興会は、自動ドア装置を寄贈し、老朽化による不安を無くしました。

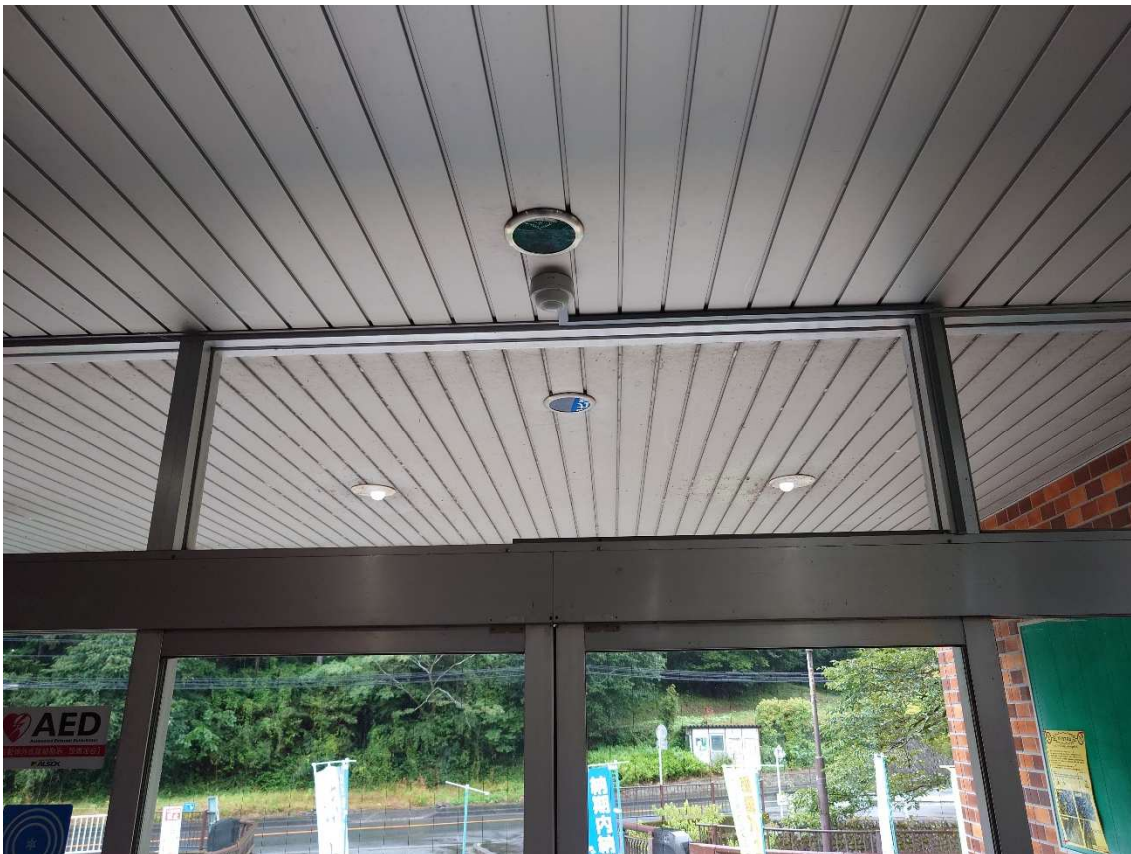
既存起動センサ（天井埋め込みセンサ）→ 無目付けセンサに変更

当振興会は、公募時に起動センサを無目付け型に変更設置することで、より検出範囲を明瞭にするなどして安全性の向上も図りました。

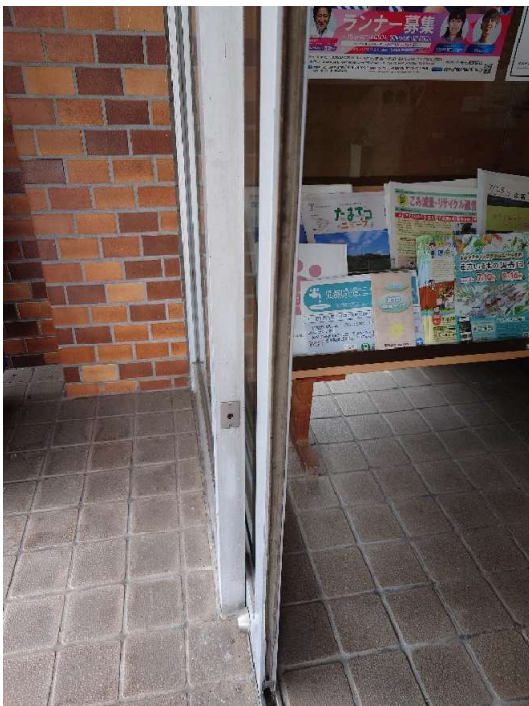
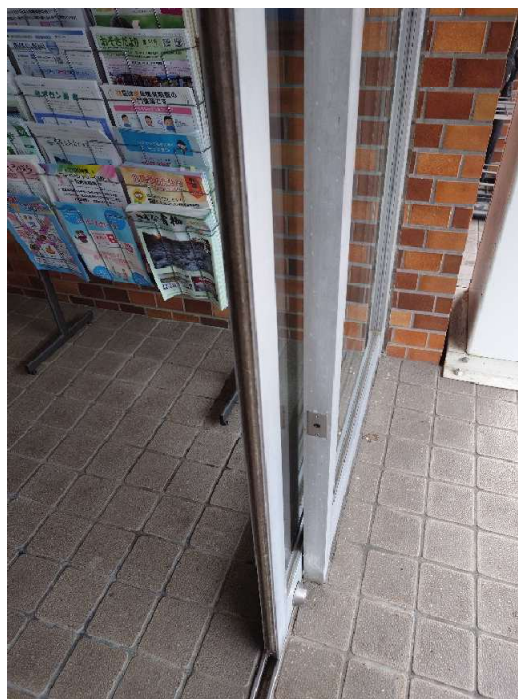
補助光線センサ（対向1光線）

起動センサ: 内外天井埋込起動センサ→無目付け型起動センサ
補助光線ビームセンサ: 交換設置しました
以上にて、検出の確実性向上を図りました
