アルミステンカラー100見込み自動ドアフロント  
内蔵両引き自動ドア装置一式交換工事

図面名称	△	△	△	No.	月日	訂正事項	JADSA	理事	理事	設計	製図	照査	縮尺	設計監理	工事名 青梅市沢井市民センター 自動ドア装置一式交換工事	
										野口	野口		1/20	殿		月日
平面図・姿図・縦断面図							NPO法人全国自動ドア産業振興会							殿	月日	1

東京都青梅市沢井2-682  
沢井市民センター様

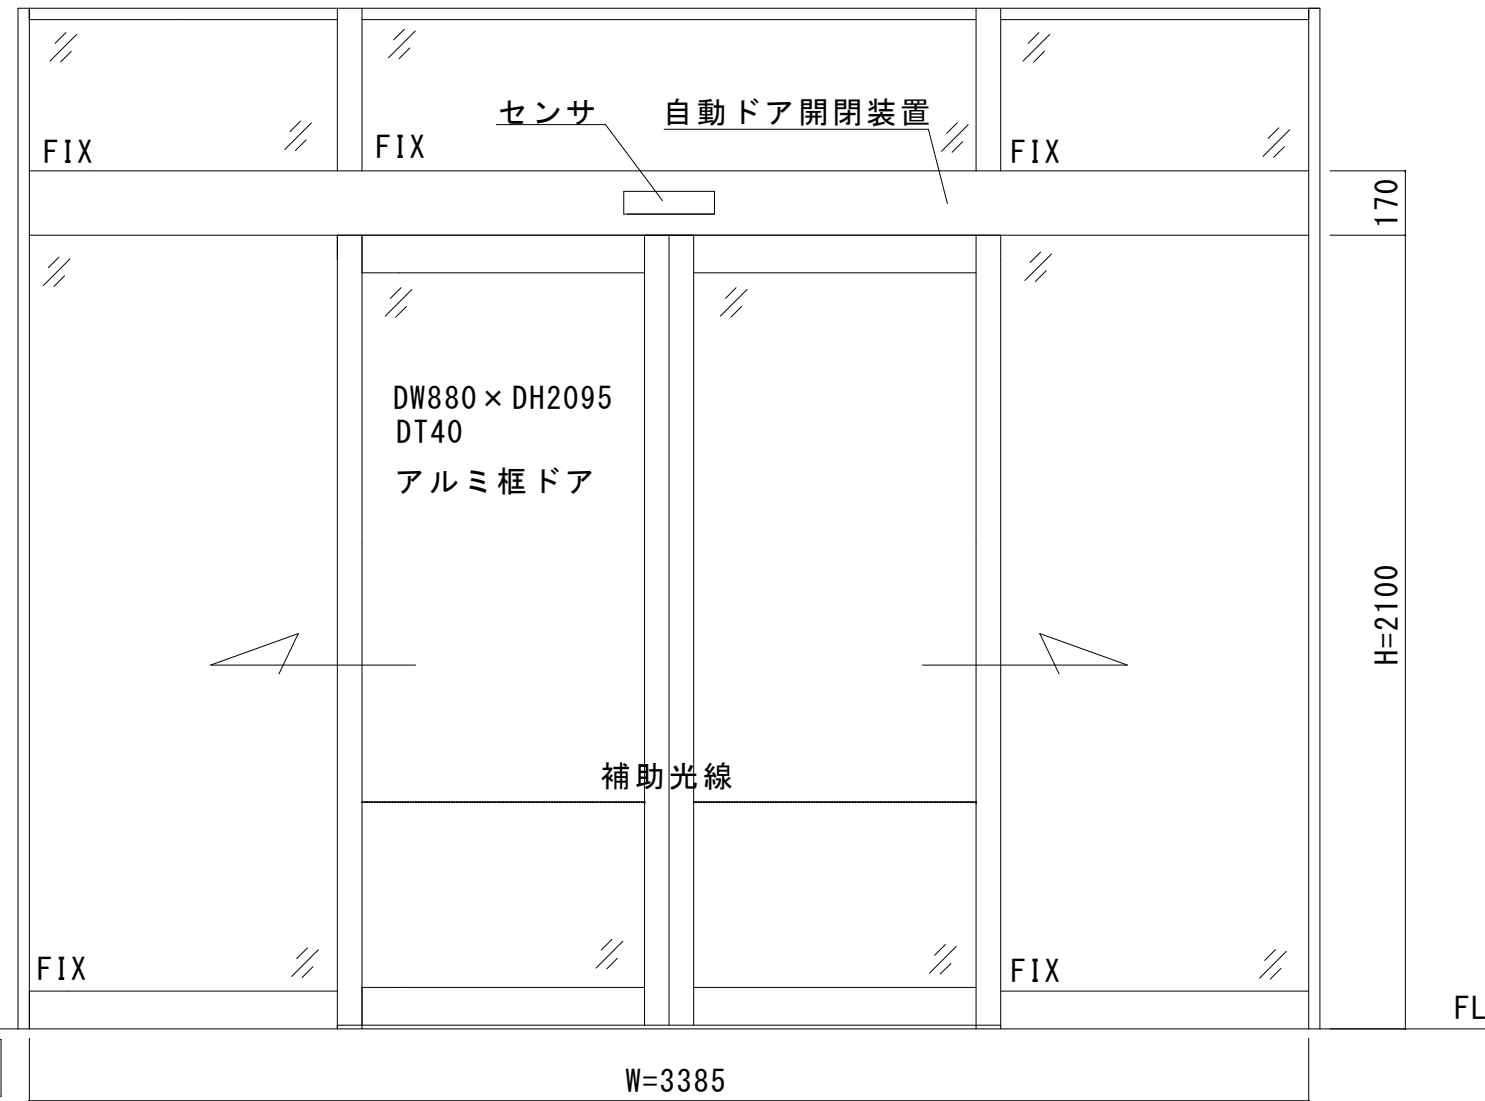
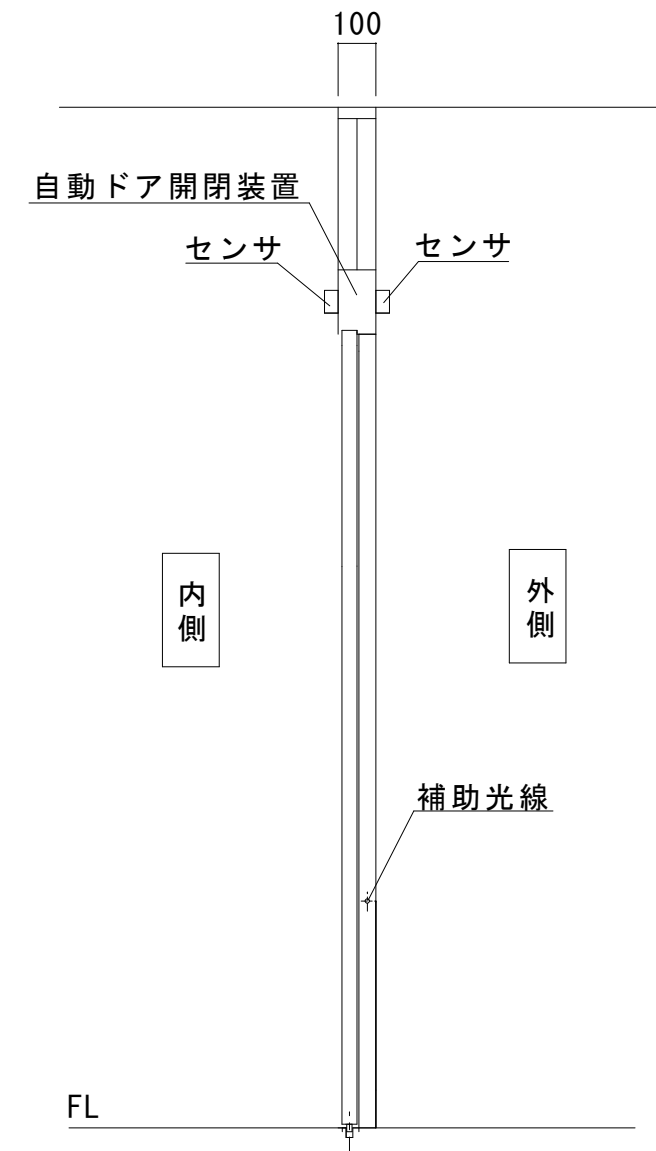
- ①老朽劣化自動ドア装置撤去処分
- ②両引き自動ドア開閉装置
- ③内外起動センサ
- ④補助光線センサ（対向1光線）
- ⑤上記材料交換調整一式

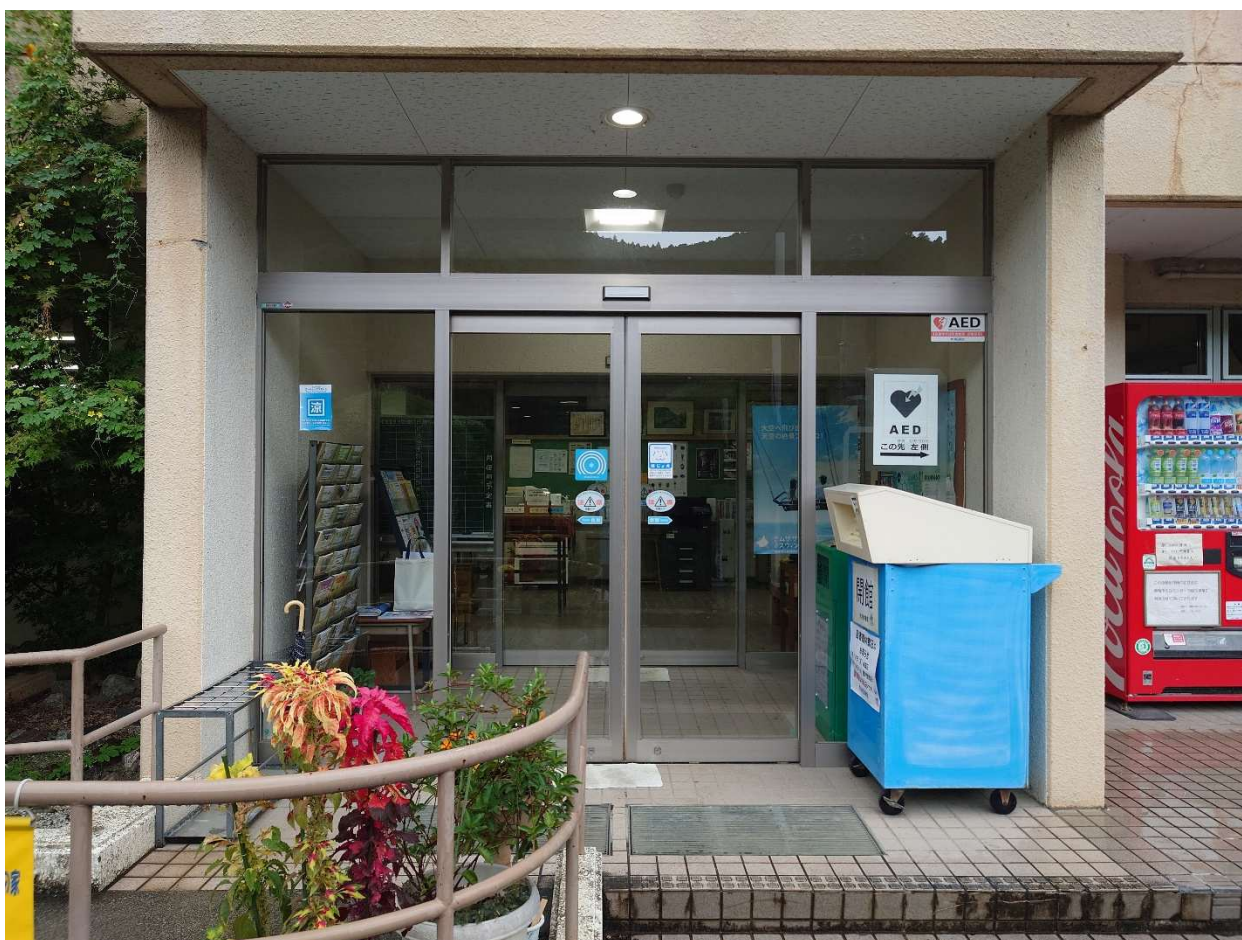
フロント外観（アルミステンカラー100 見込み自動ドアフロント）

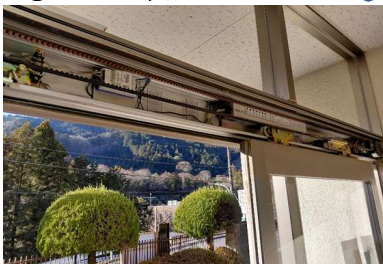
③ 老朽化装置

設置から18年が経過した自動ドア装置からは時々「カンカンカン」と不快な異音が発生するようになっていました。  
保守業者が点検してもはっきりとした原因がわからず、装置も老朽化していることから、交換を勧められていました。
