見積範囲 SUSHL内蔵納まり両引き自動ドア装置一式交換工事  
白石町健康センター

- ①老朽劣化自動ドア装置撤去処分
- ②新規両引き自動ドア開閉装置
- ③新規内外起動センサ、新規補助光線センサ
- ④上記材料交換取付調整一式

# SUS・ST内蔵納まり調査資料

佐賀県杵島郡白石町大字福田1312番地  
白石町健康センター様

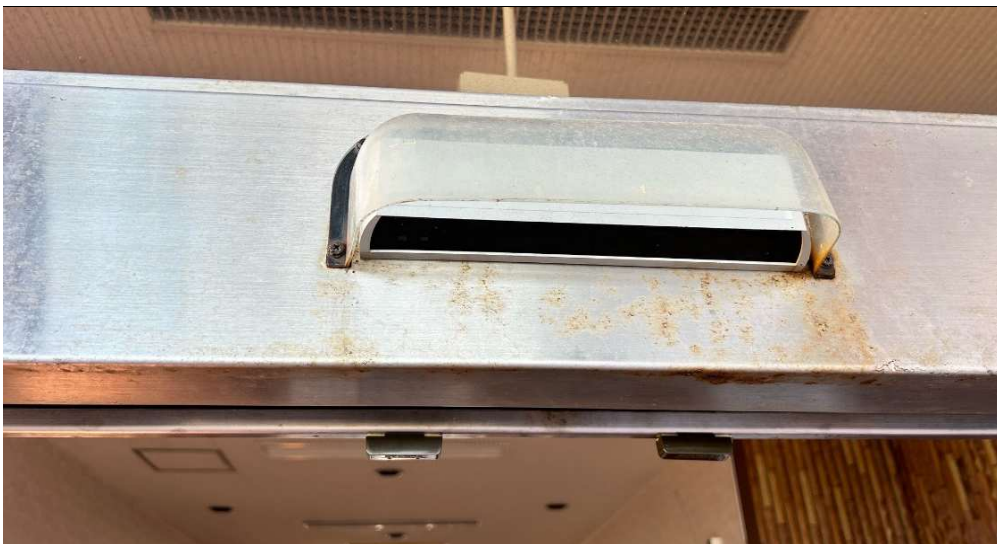
外側起動センサ

防雨カバー有

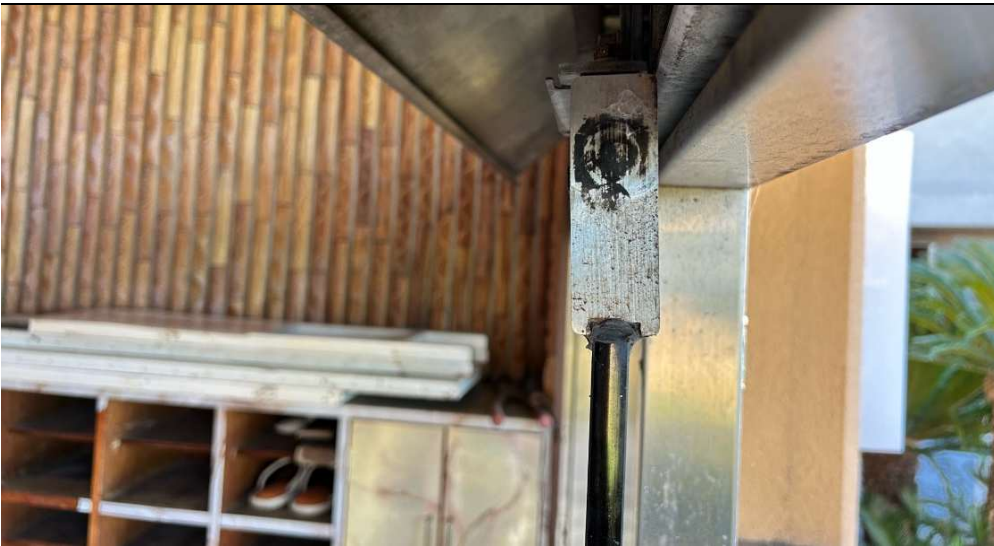
ドアの状態(正常な場合のみ省略可)

内観左側ドア、ドア上  
部のフレームに歪み
